山形水害調査速報：平成 26 年台風 8 号および梅雨前線に伴う最上川水系吉野川の洪水氾濫調査マップ

作成：マッピンググループ 花岡和聖，呉修一

データ提供：災害科学国際研究所山形豪雨・土砂災害緊急調査団

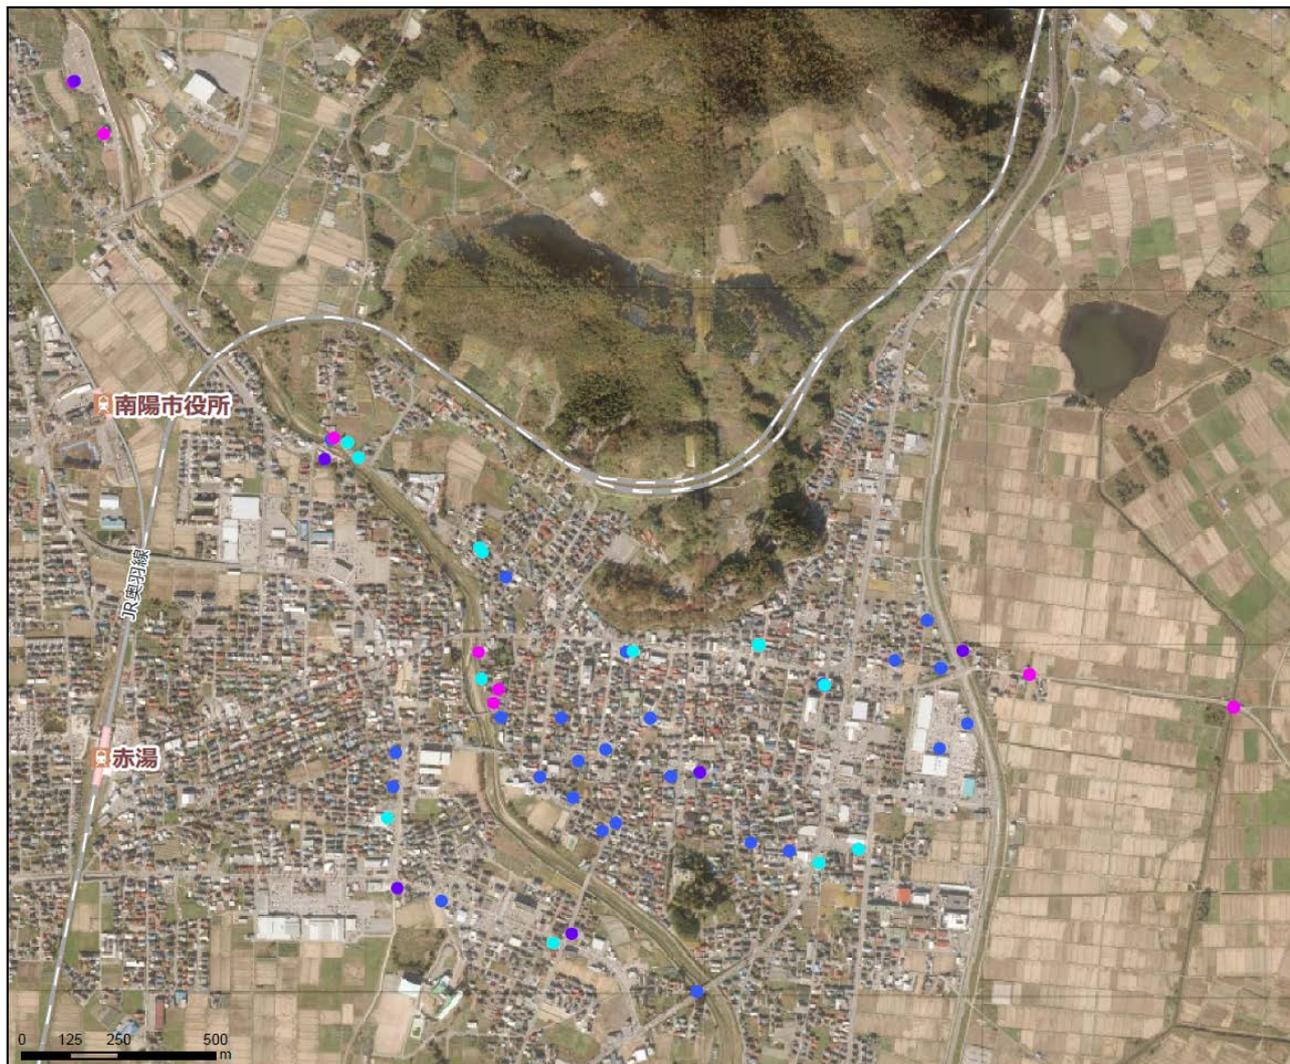
Water Depth (cm)

- 0.0 - 25.0
- 25.1 - 50.0
- 50.1 - 75.0
- 75.1 - 100.0

- ・平成 26 年 7 月 9 日から 10 日にかけて発生した吉野川の洪水氾濫による浸水。
- ・空中写真は，地理院地図（電子国土 Web）より取得。
- ・浸水深データは，7 月 13 日および 17 日に実施した現地調査の速報値。今後の確認・校正作業を通じて値が変更する可能性があります。
- ・本マップは学術目的で公表されており，浸水状況の保証等を行うものでは一切ありません。また，調査範囲外でも浸水が確認されており，浸水状況の一部を示したものである点にご注意ください。
