福島県沖地震津波に関して現地調査を行いました(続報) (2016/12/14-15)

テーマ：福島県沖地震津波・津波痕跡調査・養殖筏被害のヒアリング調査
場所：宮城県多賀城市・東松島市

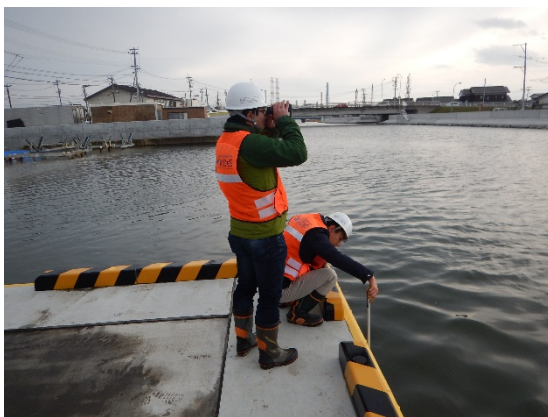
多賀城市における調査の様子

●多賀城市：津波河川遡上の痕跡調査・ヒアリング (サッパシー・アナワット、山下啓、林晃大)
大成・あおみ・深松建設工事共同企業体砂押川外河川災害復旧工事作業所周辺において観測された津波の河川遡上について、ヒアリングを実施しました。作業所から避難された方による目撃情報、撮影された写真と護岸部分の高さから、同作業所周辺では T.P.+1.2 m の津波が来襲していたことを確認しました。

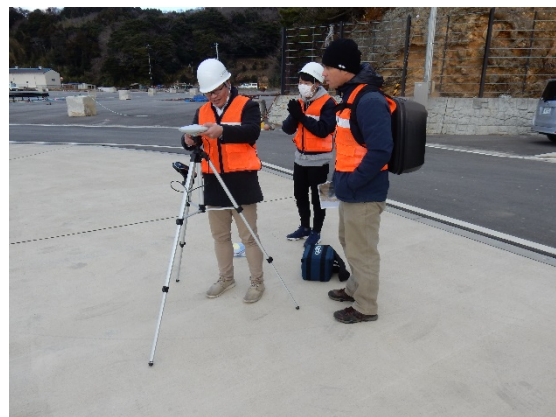
東松島市における調査の様子

●東松島市：宮戸島における津波痕跡調査・ヒアリング (ローバー・フォルカ、山下啓、林晃大)
宮戸漁協宮戸西部支所では、管轄域における海苔養殖筏の被害状況についてヒアリングを実施しました。宮戸西部支所によりますと、管轄域内で海苔養殖筏が計 40 台の被害が確認されたほか、筏の設置方法や寸法といった情報を収集しました。大浜漁港および海水浴場では、11 月 22 日に撮影された津波痕跡が収められた写真と照らし合わせて津波痕跡高の測量を行ない、遡上高や浸水高を取得しました。そして、大浜海水浴場における最大遡上高が T.P.+4.3 m であったことがわかりました。また、ドローンを使用して、大浜漁港周辺の詳細な地形情報を取得しました。
