**ネパールの斜面災害の特徴と  
主要道路における危険性  
(文献等の情報を整理したもの)**

**災害科学国際研究所  
地域・都市再生研究部門  
地域安全工学研究分野**

**森口周二**

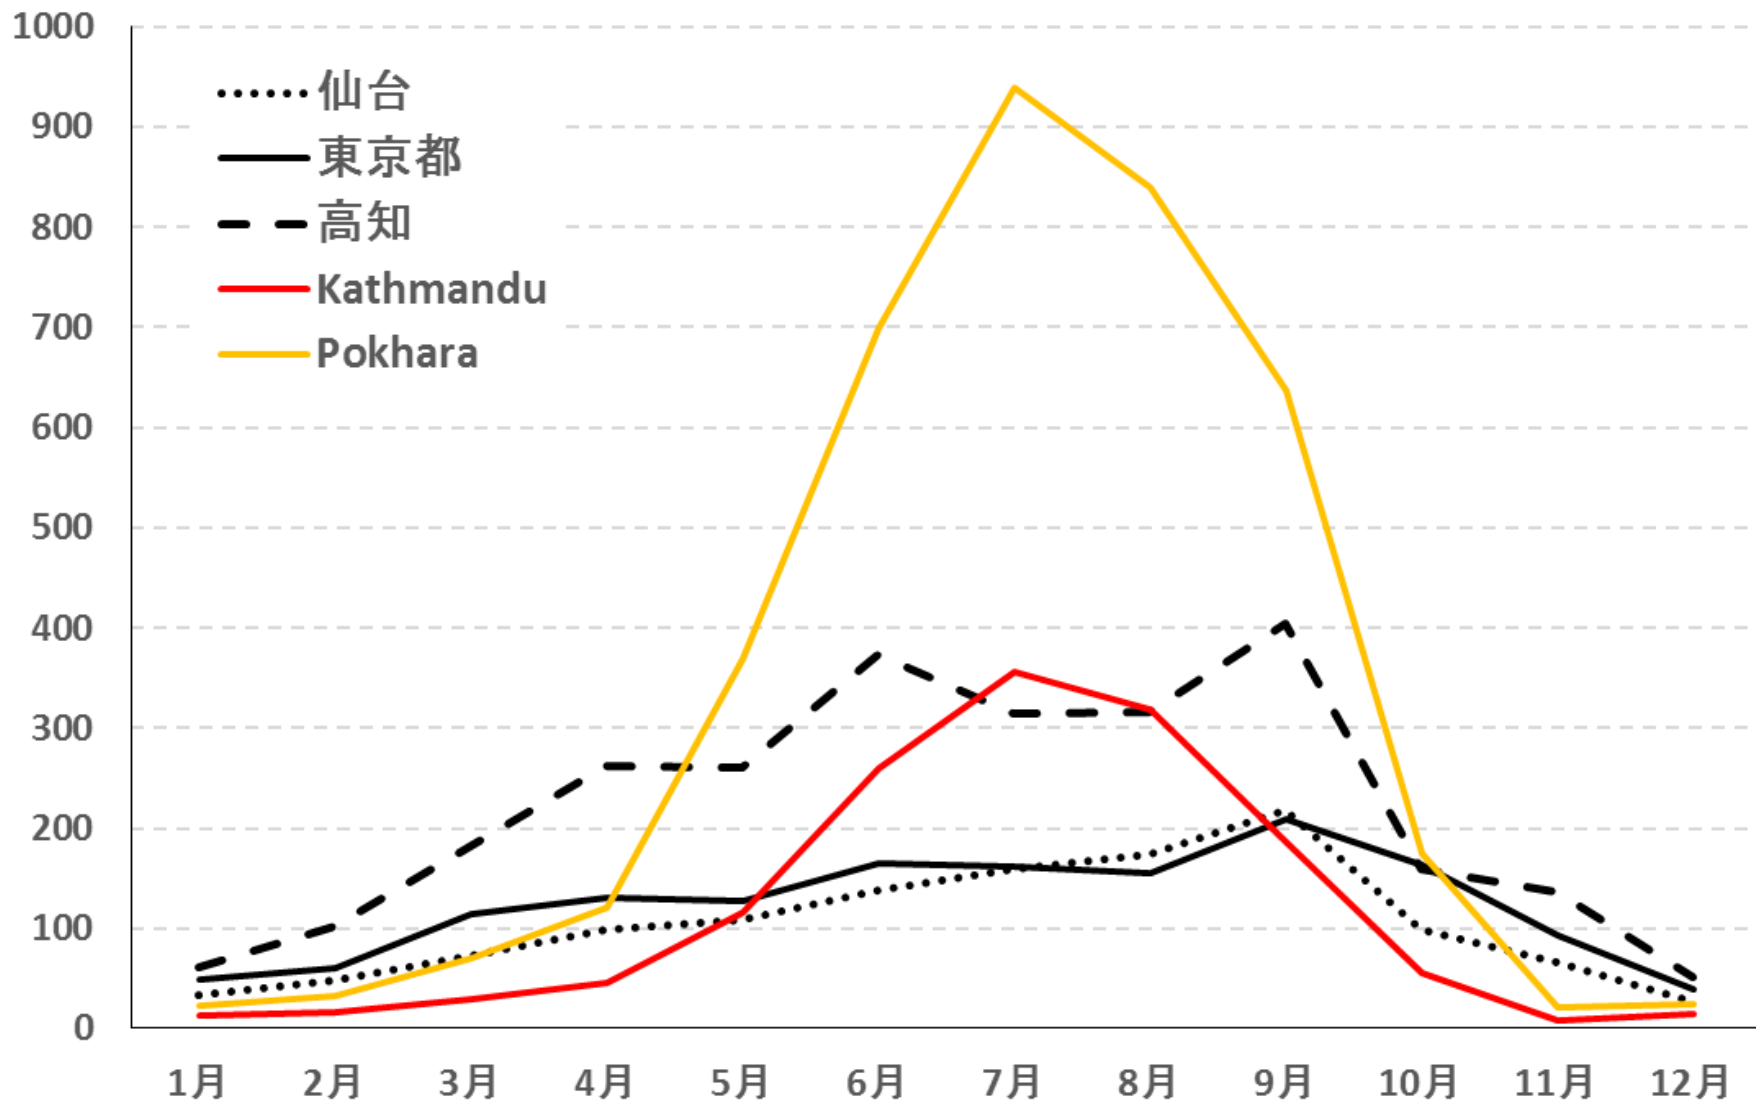
# 月別平均降水量(mm)

日本の降水量データは理科年表より入手

ネパールの降水量データは <http://www.lirung.com/infofile3/climate/> より入手

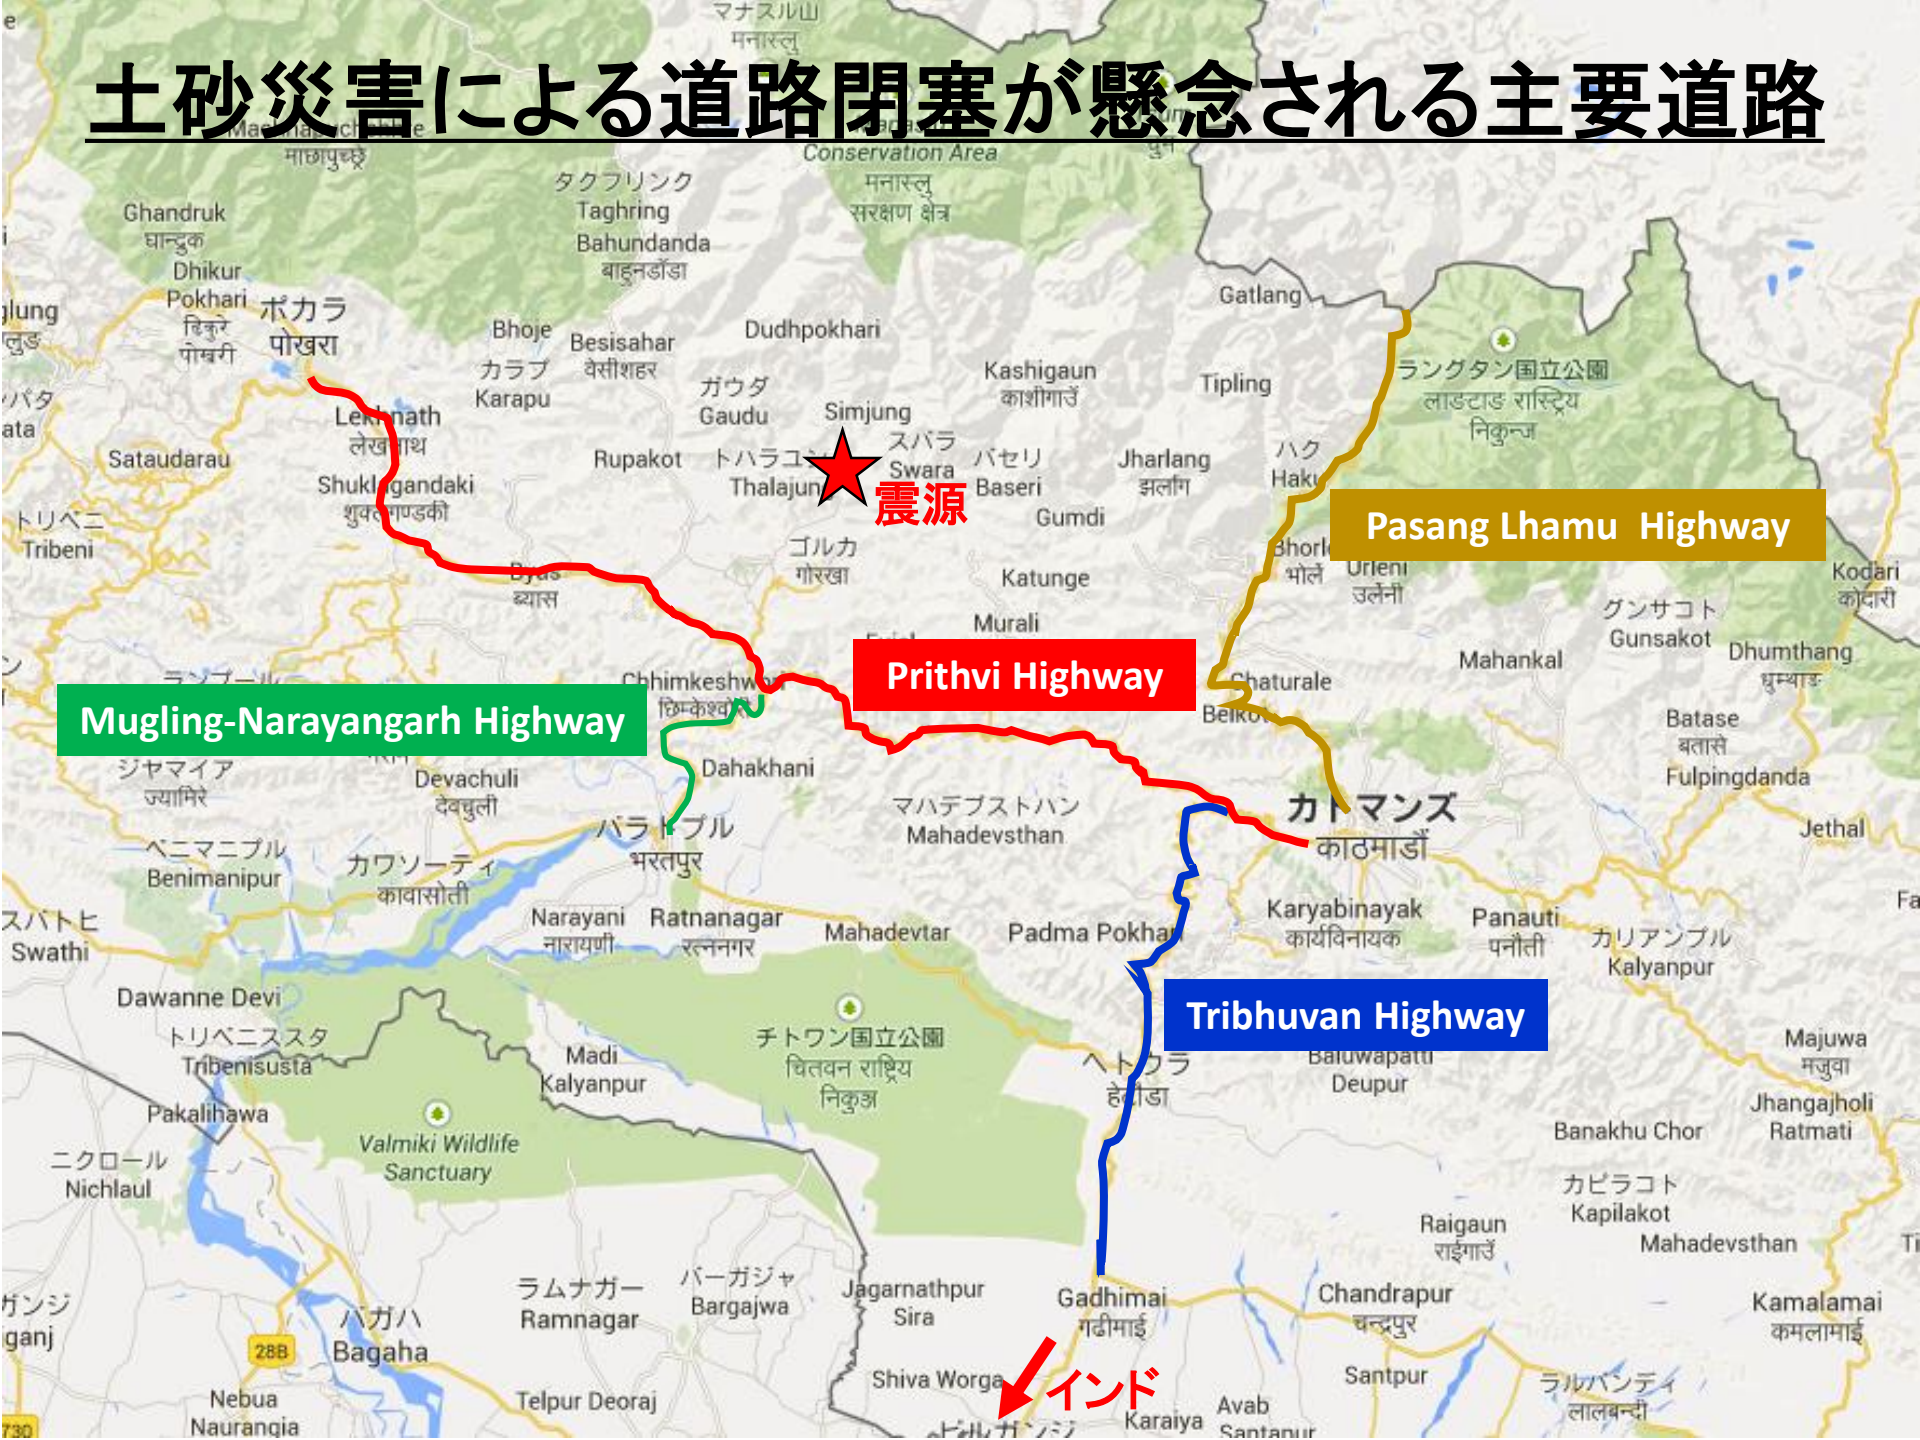
# 土砂災害による道路閉塞が懸念される主要道路

1967～1974年に中国の支援で建設  
KathomanduとPokharaをつなぐ重要路線  
一部が河川沿い

1980年頃に中国の支援で建設  
インドへ通じる主要道路の1つ  
河川沿いの斜面に建設された部分が多い

詳細不明  
過去に土砂災害の履歴が複数回あり

1953～1956年にインドの支援によって建設  
片側交互交通の箇所も多く、砂利道部分が多い  
インドへ通じる主要道路の1つ  
1993年の豪雨災害で1ヶ月以上通行止め
