# 令和8年熊本地震における 建物被害の初期整理と現状把握

情報基準時点：2026年7月30日15時

東北大学災害科学国際研究所  
榎田 竜太

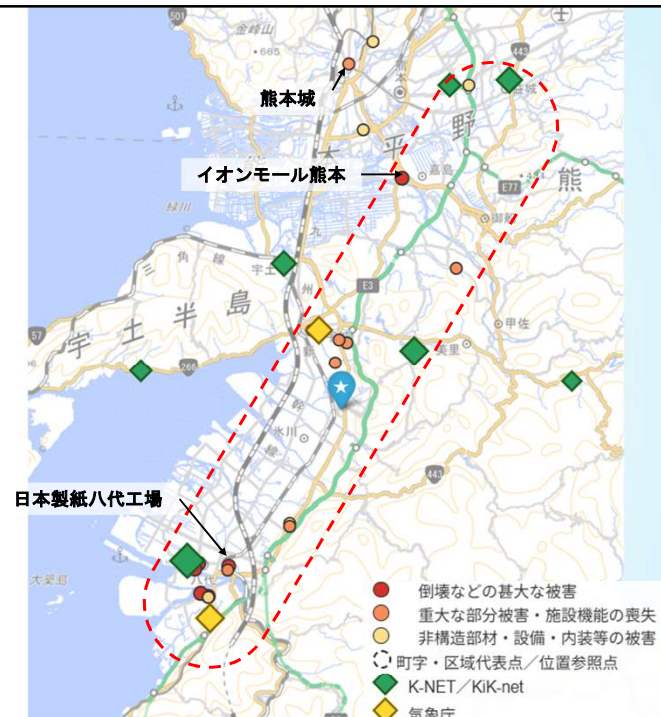
各観測地点の位置関係  
＋  
詳細位置を特定できた施設・構造物  
の被害状況

注）被害および施設名は、熊本県、消防庁等の公的資料ならびに新聞・テレビ報道から確認した。地図上の座標は、施設公式住所および地図情報から照合した。

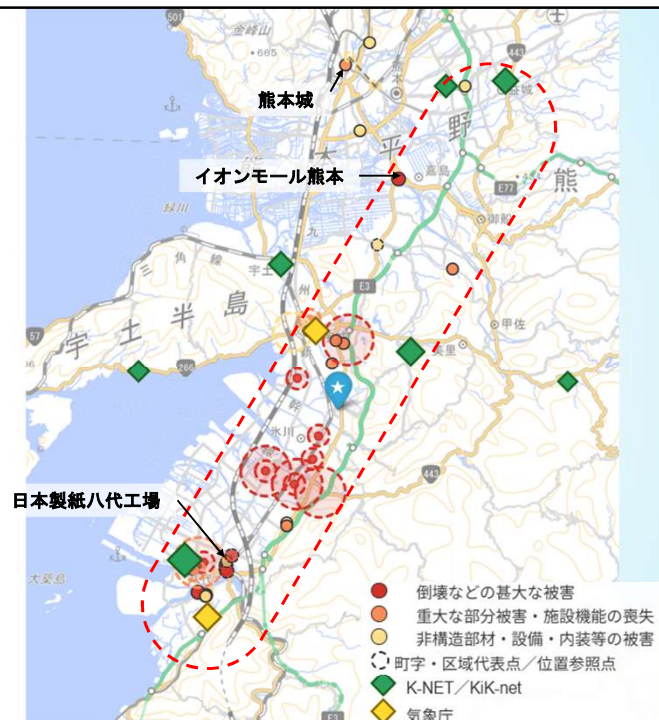
各観測地点の位置関係  
 ＋  
 詳細位置を特定できた施設・構造物  
 の被害状況  
 ＋  
 大まか位置を特定できた施設・構造物  
 の被害状況

現時点の報道では、倒壊した木造は  
 築年数の古い建物が中心とみられる。

注) 被害および施設名は、熊本県、消防庁等の公的資料ならびに新聞・テレビ報道から確認した。地図上の座標は、施設公式住所および地図情報から照合した。
