# 津波による国内の水産被害

東北大学 災害科学国際研究所 津波工学研究分野

カムチャツカ津波速報会 2025年9月4日

# 2025年カムチャツカ津波による被害

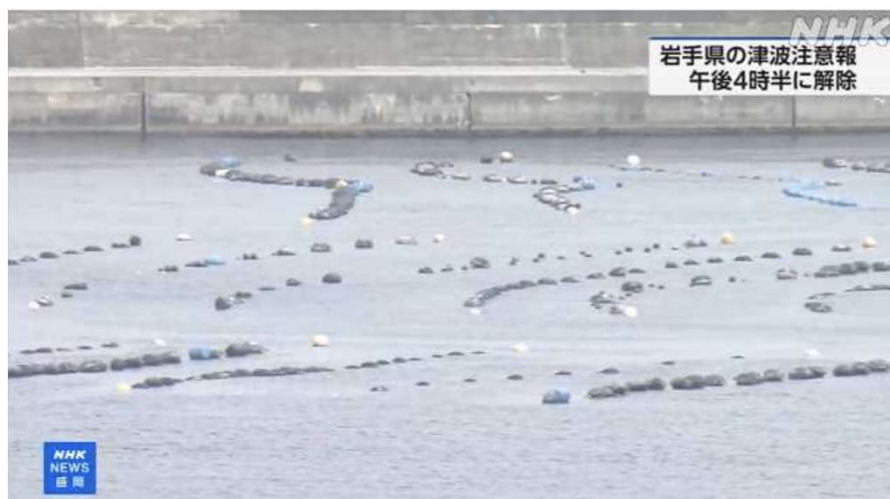
大船渡での被害（延縄）引用：NHK

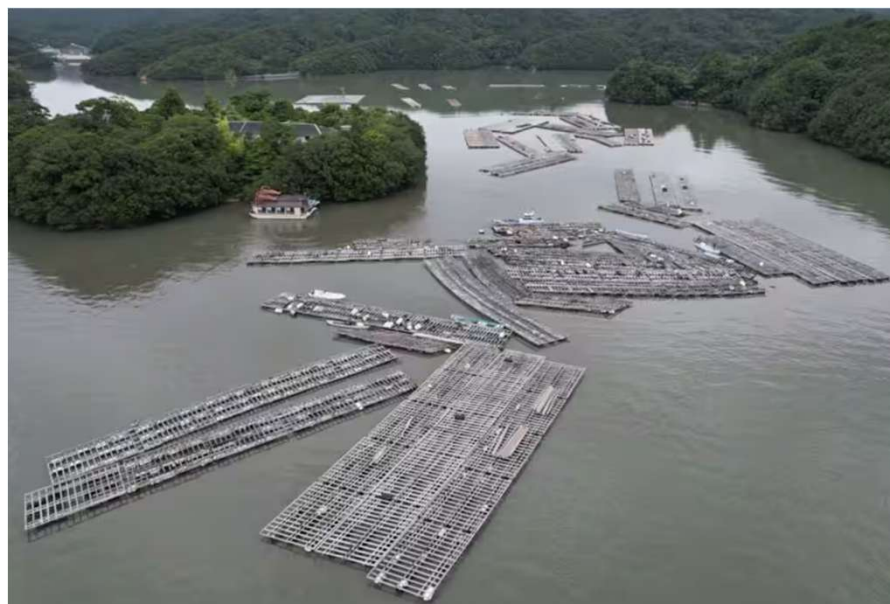
鳥羽での被害（筏）引用：産経新聞

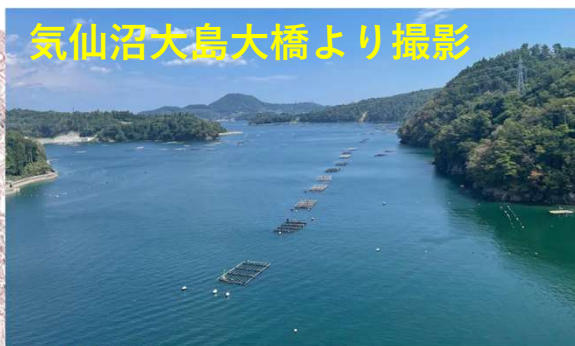
2010年チリ津波、  
2022年トンガ津波、  
2025年カムチャツカ  
津波により水産被害  
が多い場所

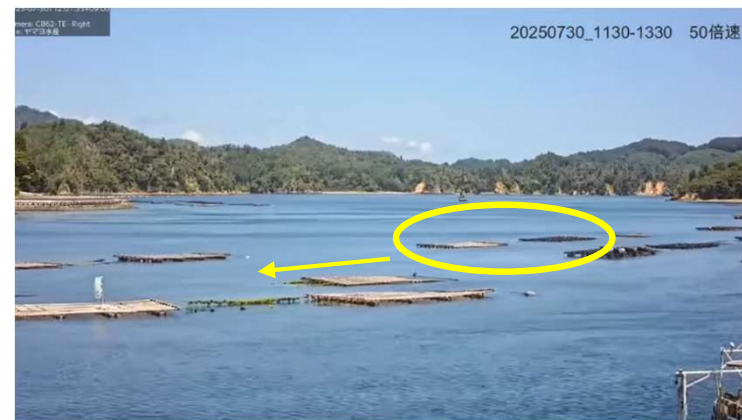
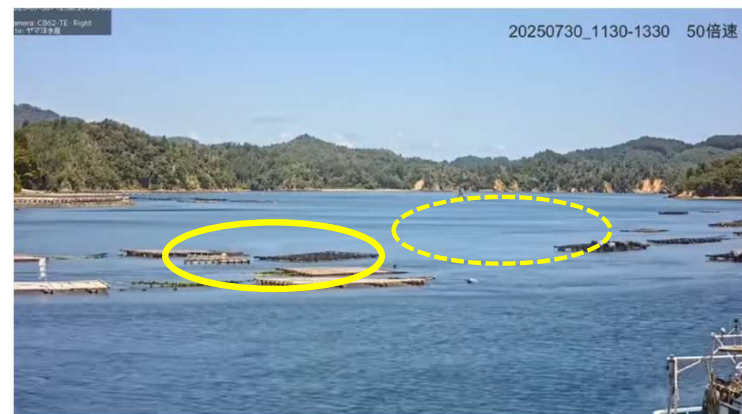
引用：ヤマヨ水産のFacebook

- ・監視メラによって、養殖施設が流される瞬間を確認
- ・トンガ津波と比較して、今次の方が被害が大きい
- ・被災箇所は湾の入口付近に集中
- ・山田湾とは異なり、筏ごと流失した方が復旧が容易
- ・今後の対策：津波来襲時にロープが切れて筏が流されるような仕組みを検討・提供

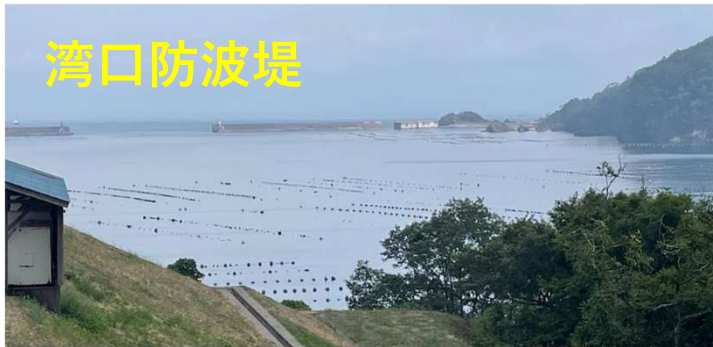
## 津波の最大流速

数値解析でも確認  
できた  
湾口が狭い  
→流速が速い

大船渡湾

山田湾

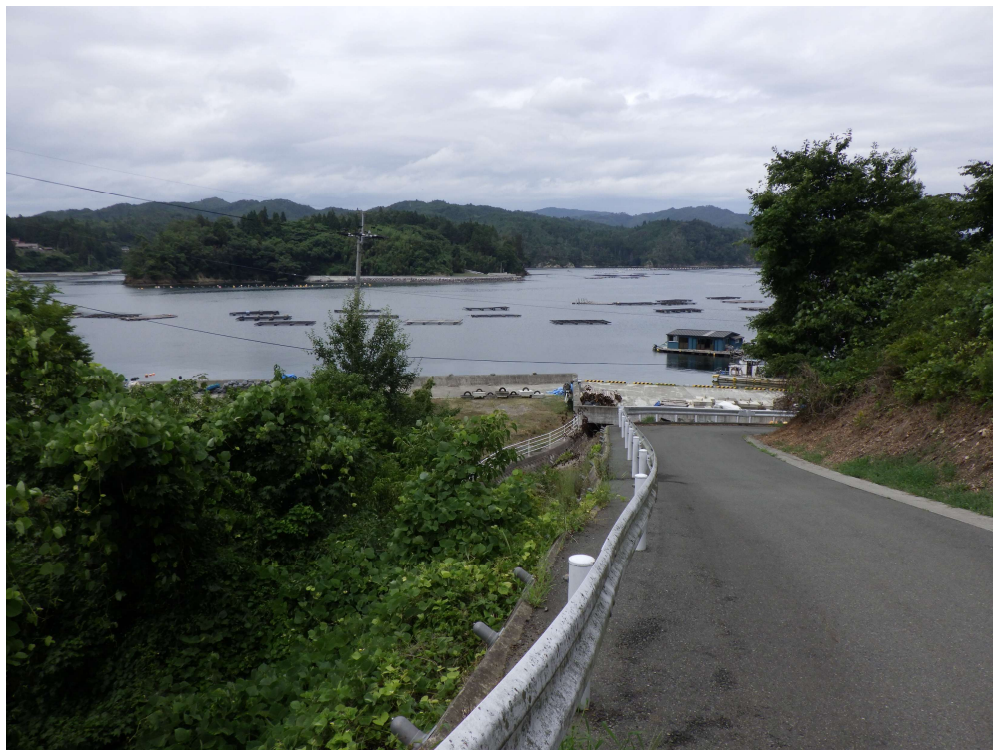
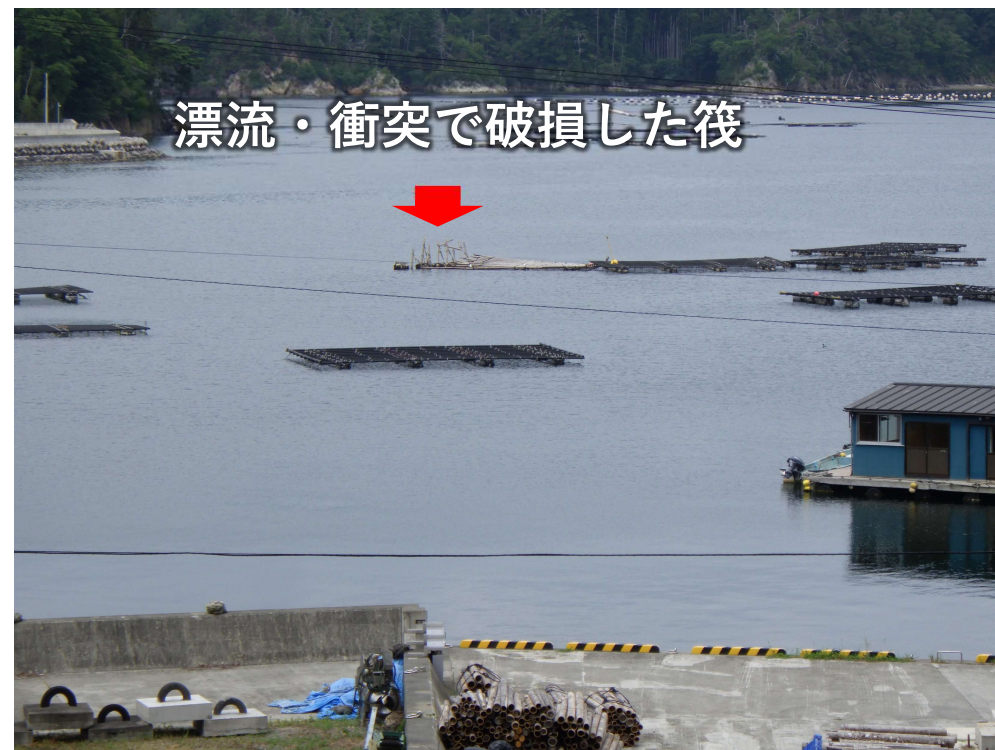
# 気仙沼市亀山

- かき養殖筏の修復作業中であった

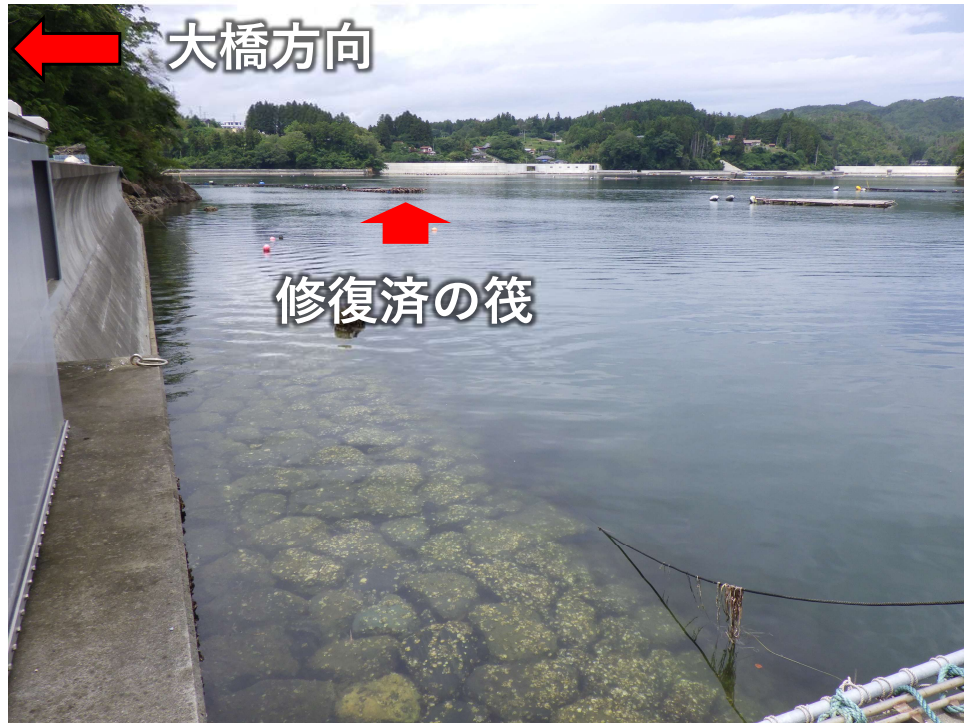
- 西側に設置していた筏（3～4台）は大橋方向に200mほど漂流したとのこと

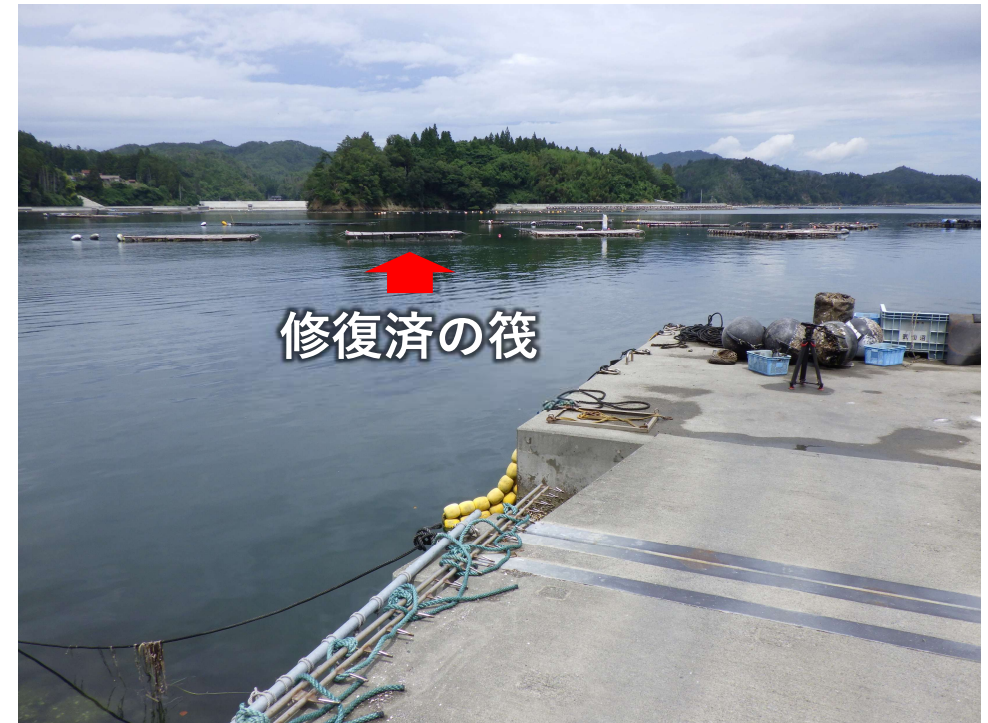
- 岸に近い場所の筏は修復済みであった

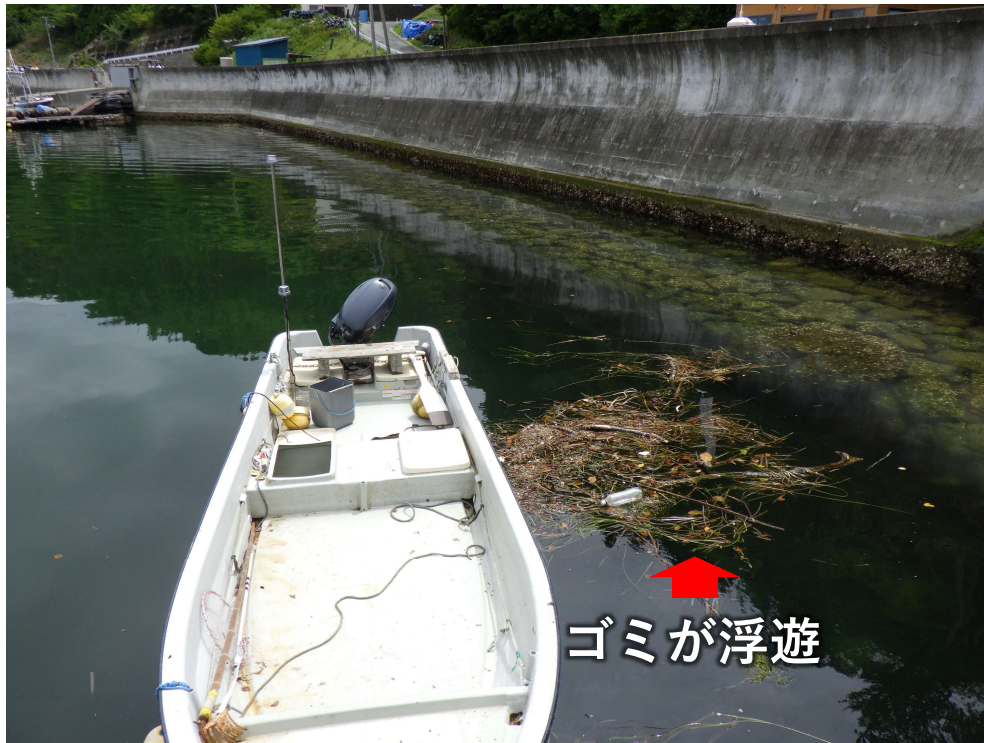
- 海面にゴミ（木や草などのくず）が浮遊していた

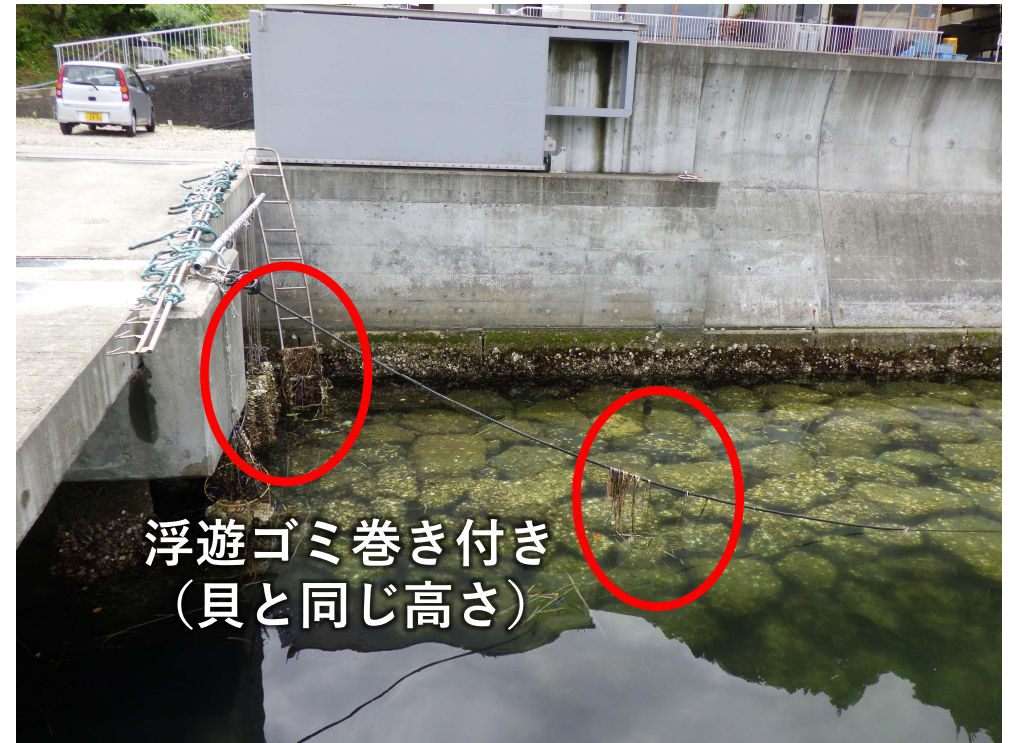
- ゴミは梯子やロープに巻き付いていた

聞き取りによれば、津波でなくともこのようにゴミが漂流し巻き付くことがあるとのこと

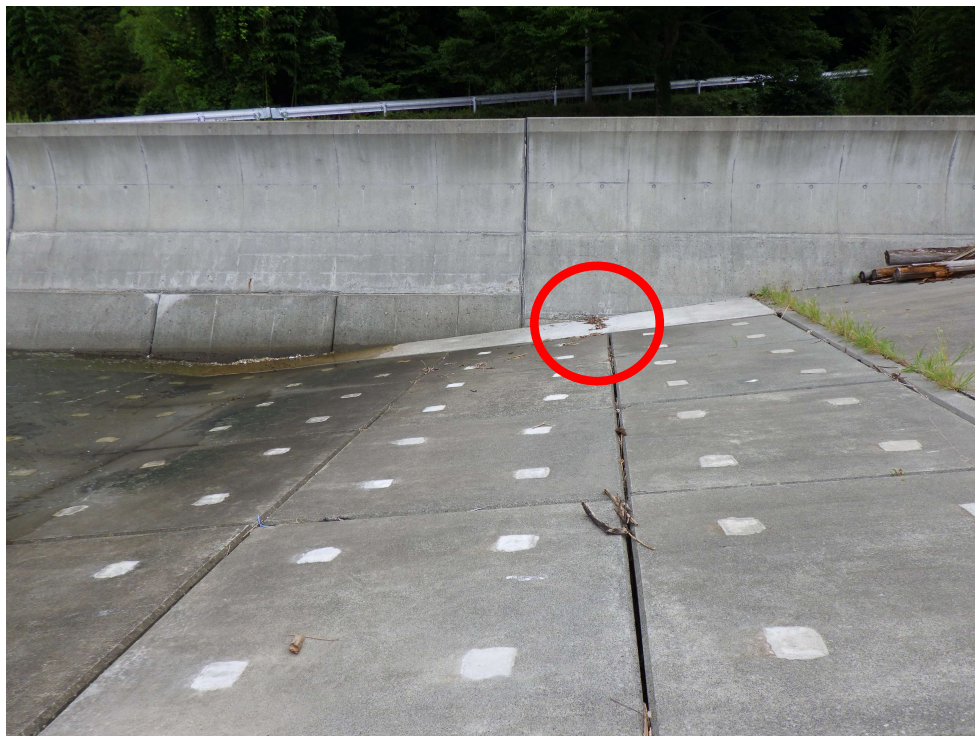
- 船を揚げるスロープ上に浮遊ゴミが漂着

亀山・鶴ヶ浦とも浮遊・漂着ゴミは水流や水位変動と関係する可能性があるが、津波との関係は明らかでなかった。

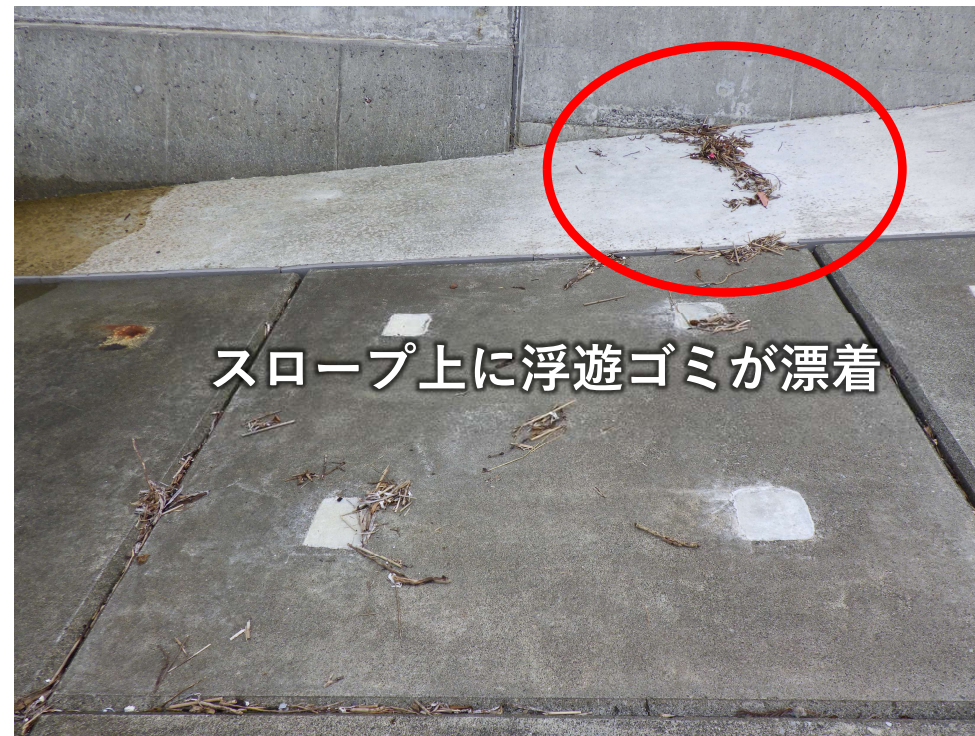
- 船を揚げるスロープ上に浮遊ゴミが漂着

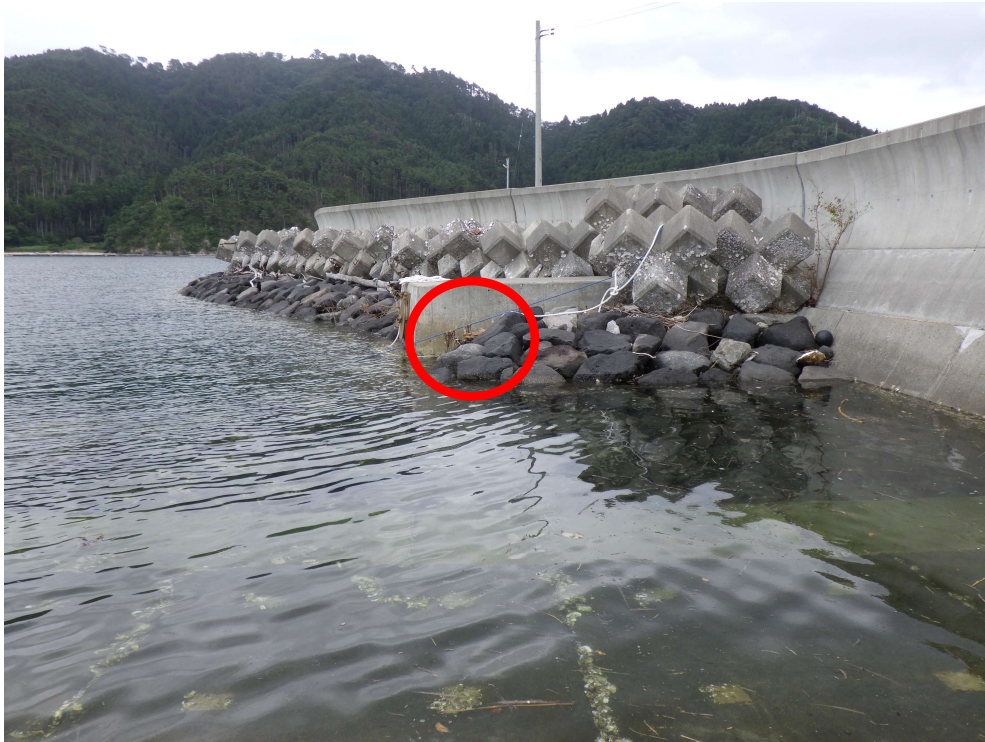
- スロープ上の浮遊ゴミと同じ高さでロープに浮遊ゴミが巻き付き

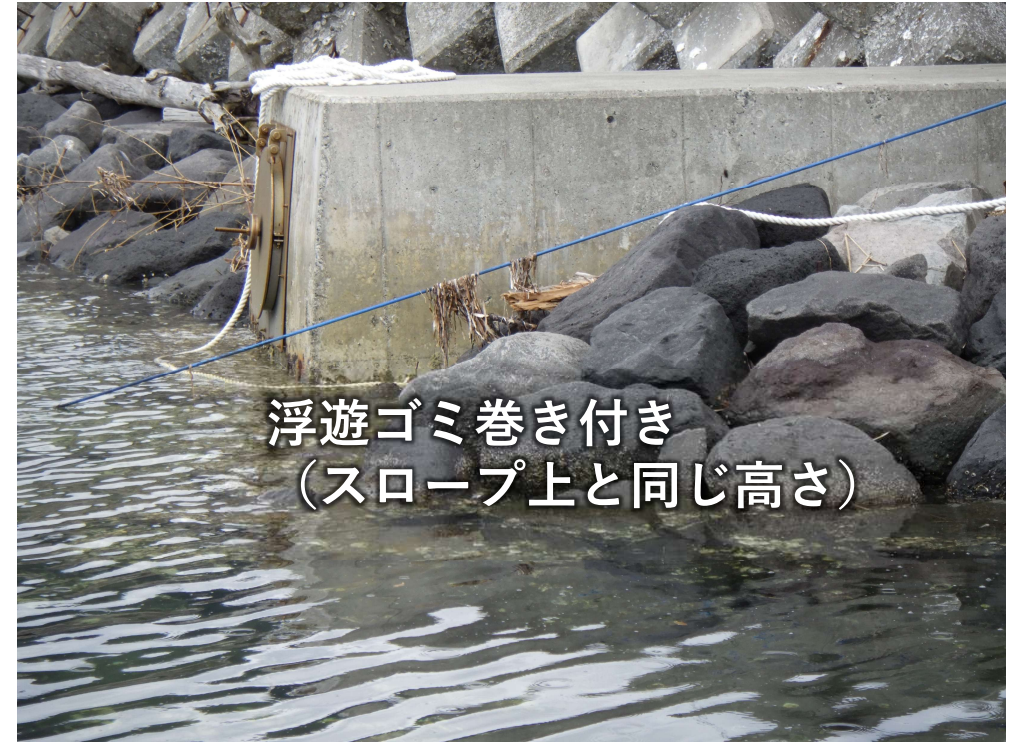
- スロープ上の浮遊ゴミと同じ高さでロープに浮遊ゴミが巻き付き
