令和2年7月27-28日の山形県を中心とした豪雨災害の調査報告会
令和2年8月20日 13:00-14:00

気象条件および 浸水被害調査

令和二年七月山形豪雨概要

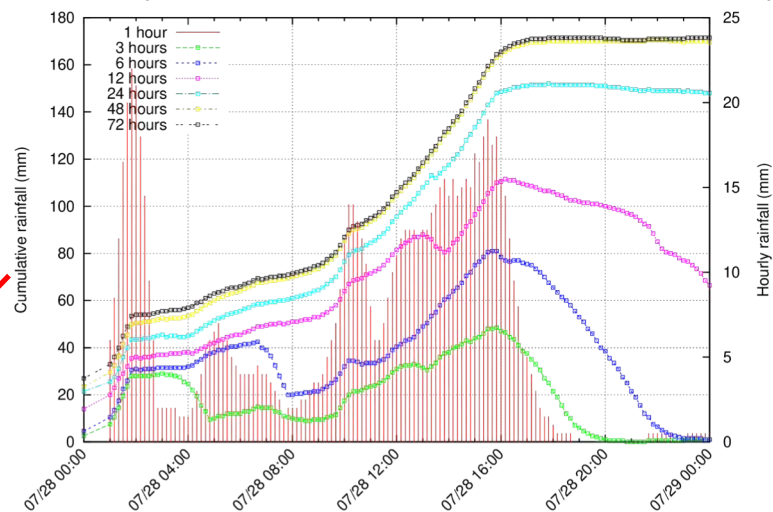
東根 (48時間 **rec*1.3** 72時間 **rec*1.4**)

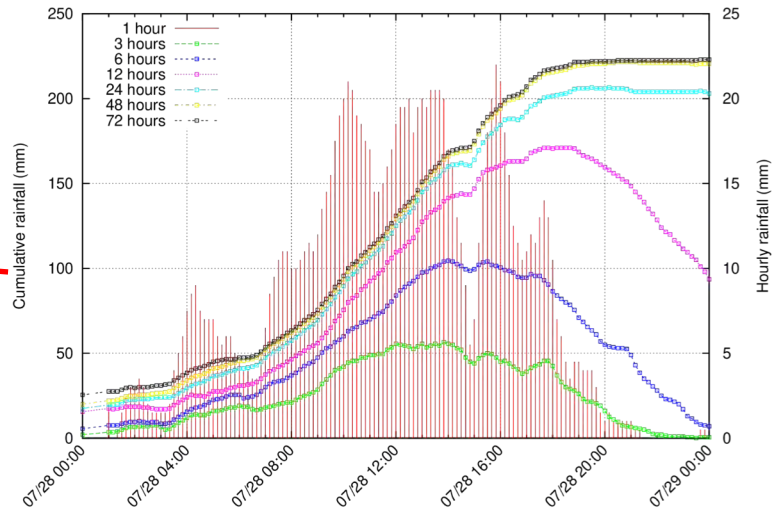
長井 (48時間 **rec*1.1** 72時間 **rec*1.1**)

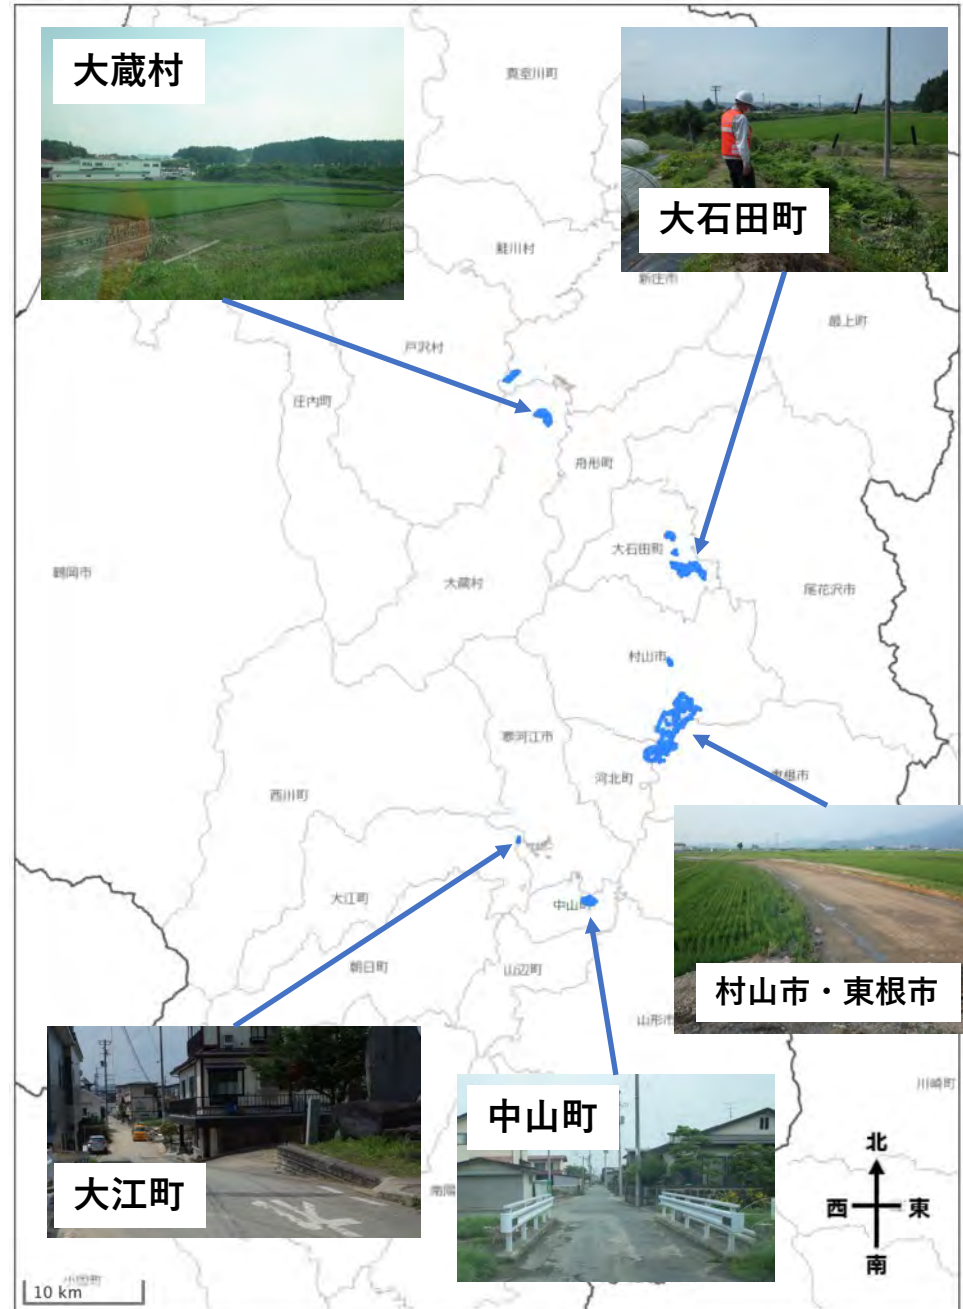
水害調査概要

報道されていた最上川氾濫地点を中心に調査を実施.

- ✓ 大江町左沢地区
- ✓ 中山町
- ✓ 大石田町今宿地区・横沢地区
- ✓ 大蔵村
- ✓ 村山市
- ✓ 東根市

浸水域が最も広がったのは村山市+東根市で、こちらは支川（大旦川+白水川）からの越水+決壊が要因であった.

中山町（内水氾濫）を除いて、その他の地域では最上川本川の越水を確認. 大石田町は本川と支川の両方の越水が確認され、今宿地区は支川の五十沢川による浸水であることが確認された.

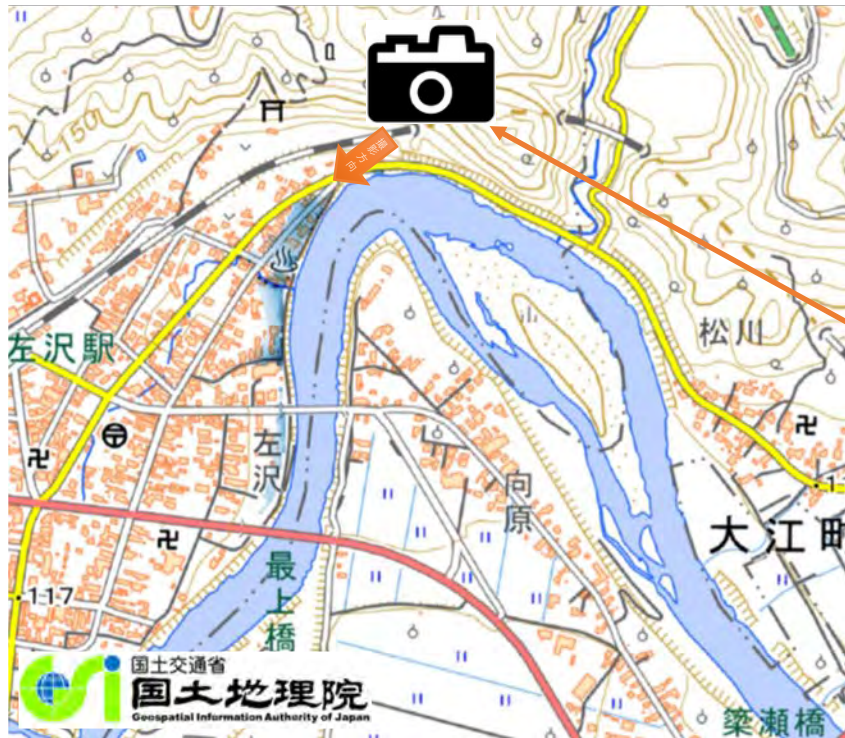
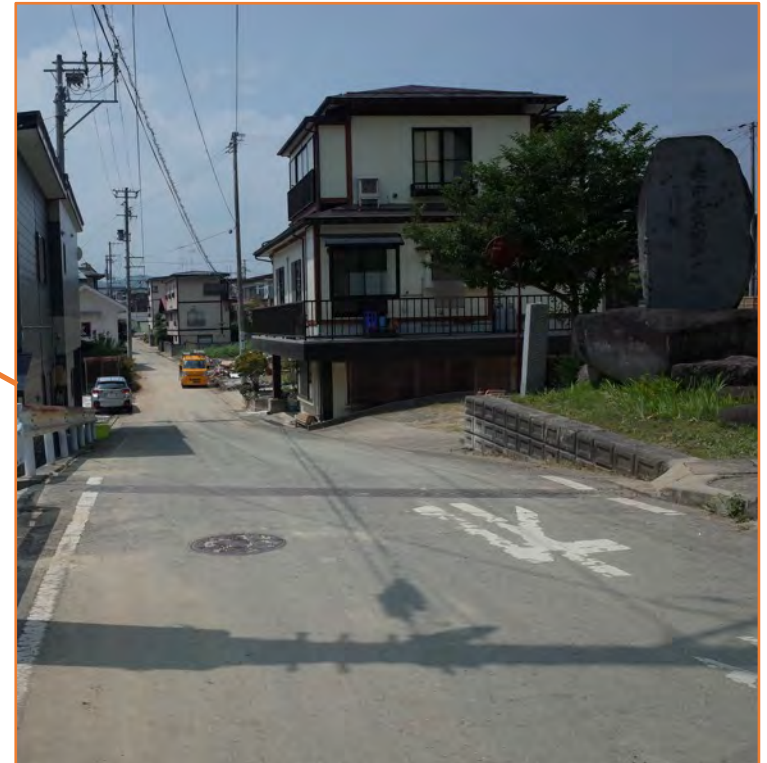
大江町左沢

湾曲部の外岸側での本川の越水

川沿いの地域が浸水。
元々船着場であったこともあり、
周辺より土地が低くなっている。

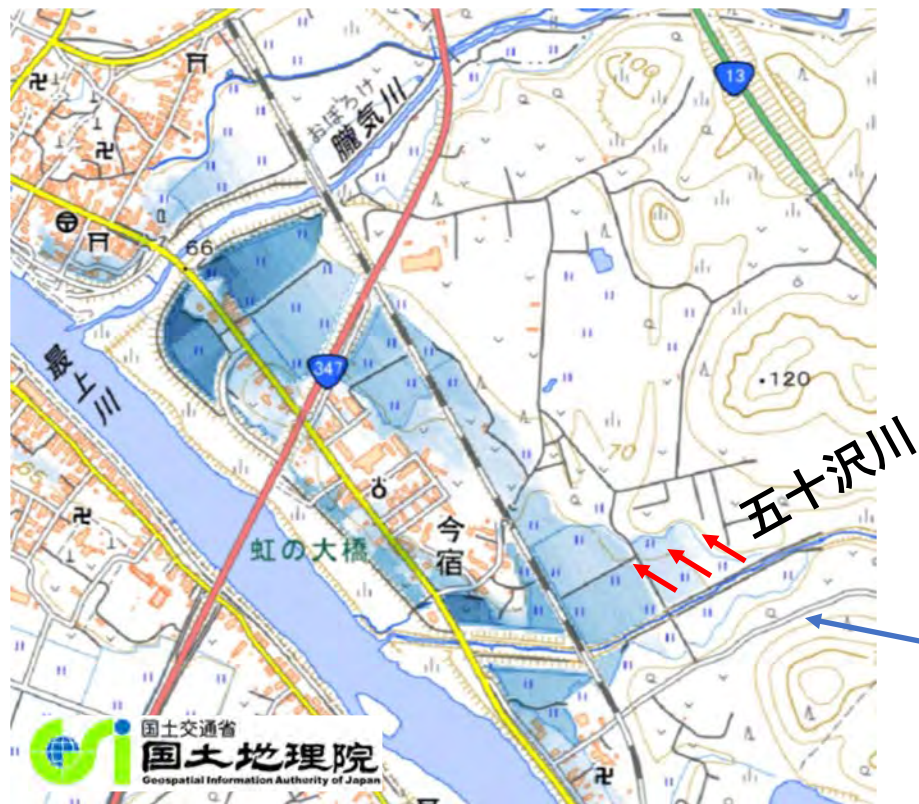
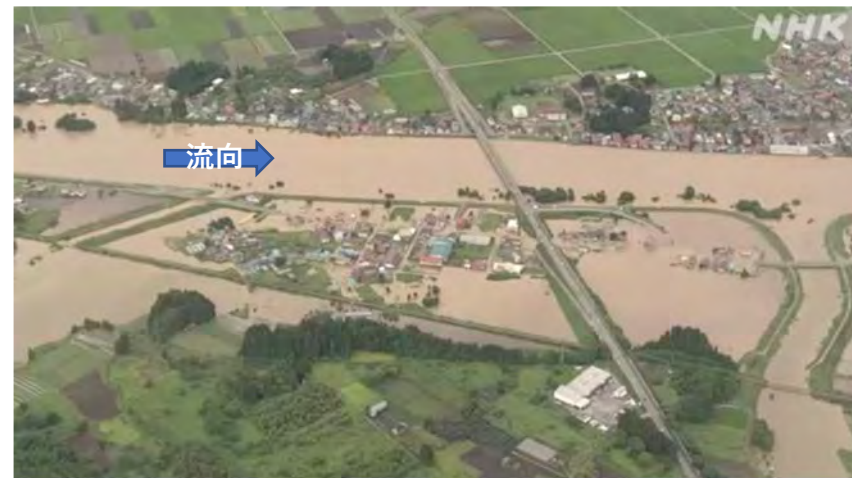
大石田町今宿地区

住民の情報によると、最上川（本川）と朧気川（支川）からの越水は無し。五十沢川の上流側からの越水によって浸水した。

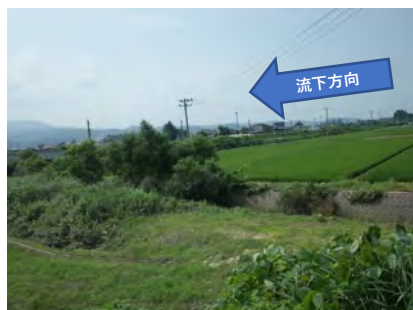
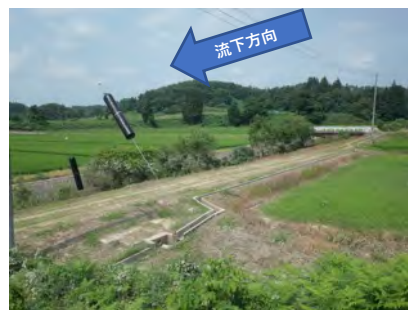
五十沢川（線路より東側の無堤区間）の様子。河道内に樹木の繁茂を確認。この区間から北側の水田側に越水したと推察される。

- 東北地方にかかった梅雨前線に湿った空気が供給され、前線活動が活発化。山形県と新潟県の県境で局所的に累積雨量**300mm**を超える降雨が観測された。
- 最上川本川の氾濫は降雨が集中した上流部の一部（大江町左沢）と中流域（大石田町，大蔵村）で生じた。
- 支川の氾濫は県内の随所で報告があるが、主な浸水は本川水位が高かった大石田町今宿地区(五十沢川)と降雨観測記録を更新した村山市・東根市(白水川)。両者に河道内の植生が確認された他、バックウォーターによる影響も推察される。

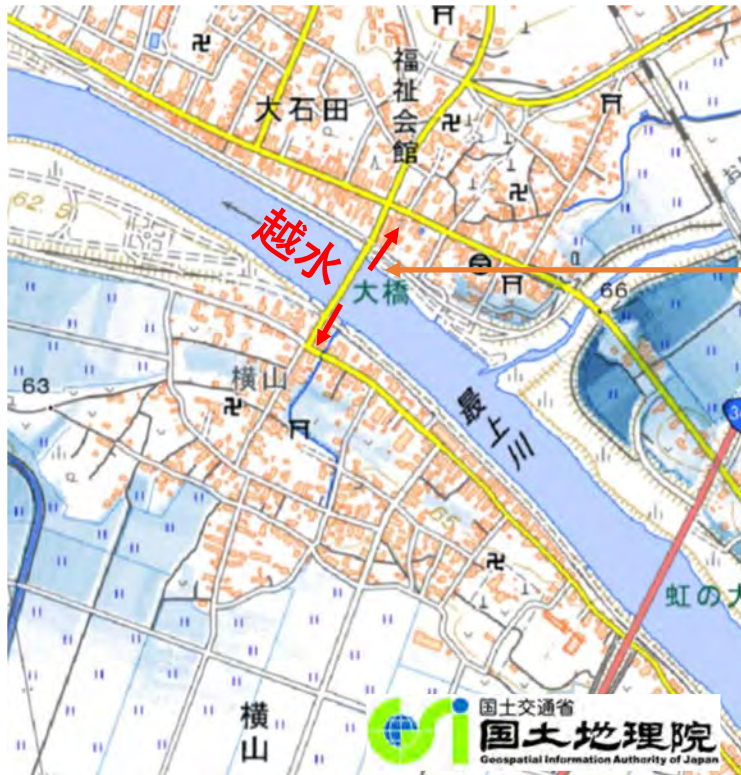
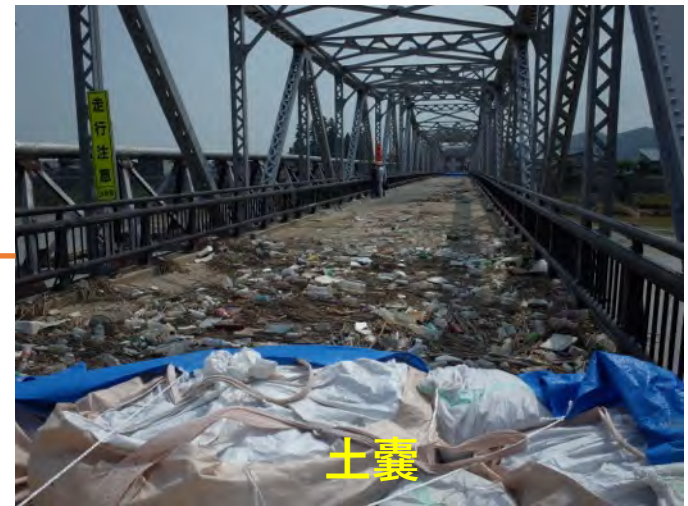
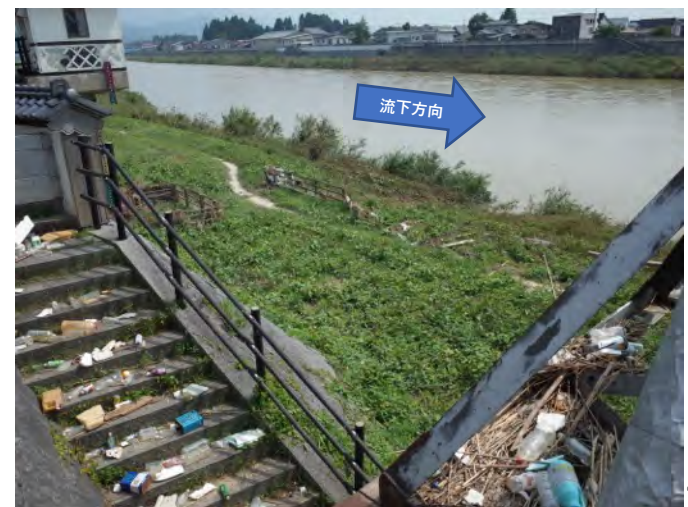
大石田町横山地区

橋桁と橋周辺に浮遊してきたと推察される生活ゴミ等（主にペットボトルと小枝）を確認。土嚢の隙間から氾濫水が漏れ出していた（住民による情報）。

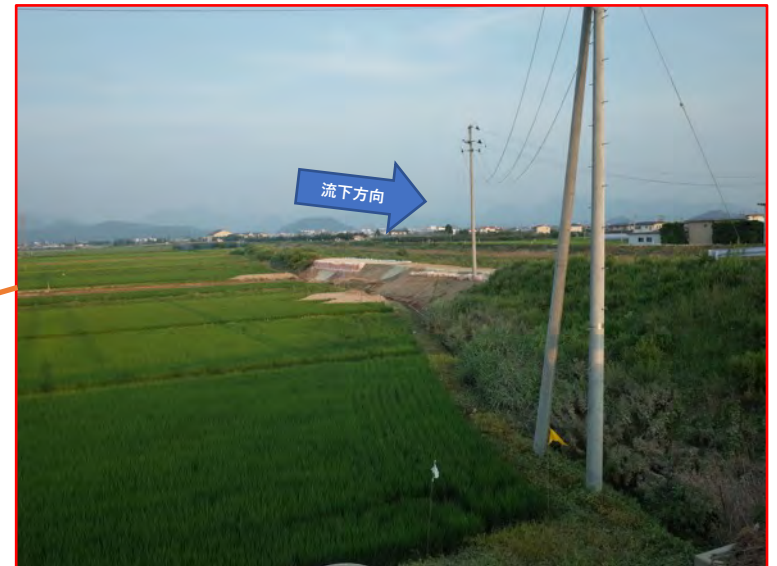
浸水域南側は支川の白水川の決壊によって浸水。決壊地点の対岸も越水しており、裏法面に侵食が見られた。
