東北大学災害科学国際研究所 調査報告

令和2年7月27～28日の豪雨による 山形県の被害まとめ ～地盤災害・土砂災害関係～

調査実施日
2020年8月4日

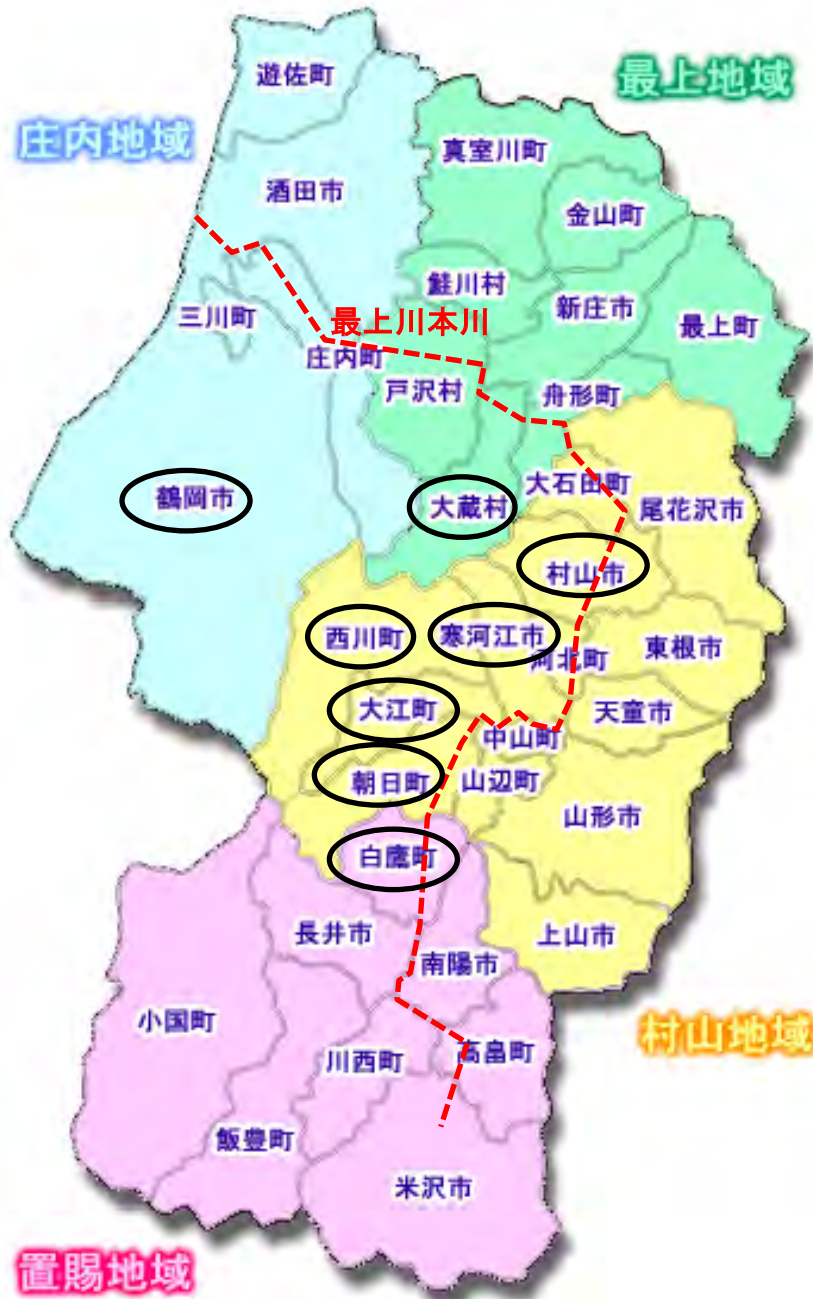
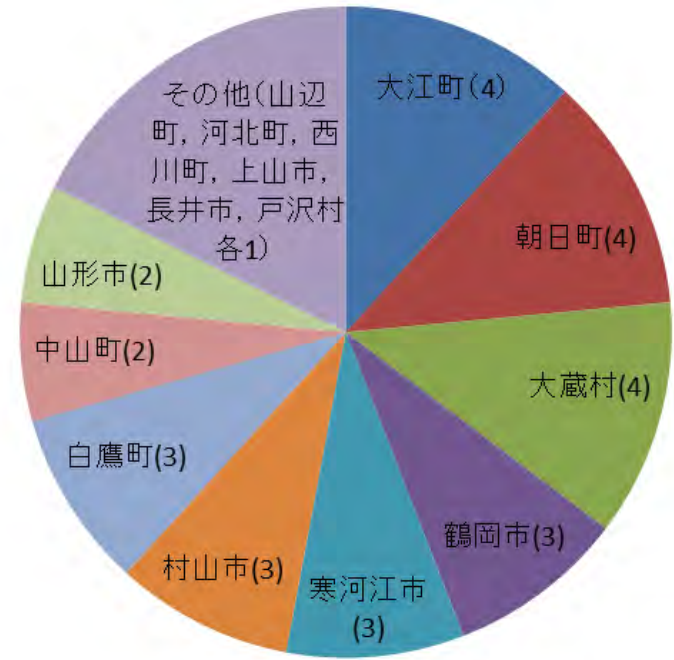
土砂災害の市町村別発生数

山形県HP「災害情報」掲載の「7月27日からの大雨に係る被害状況等について(第17報)」のデータの基づいて作成

- 村山地域西部および置賜地域北西部の市町村で被害が多く発生(累積雨量分布と強い相関あり)。特に新潟県との県境付近に位置する市町村で土砂災害が多く発生している。
- 報告されている以外にも、特に山間部では土砂災害が発生している。道路際の斜面の崩壊も複数発生している。ただし、人的被害を伴う土砂災害はなし。

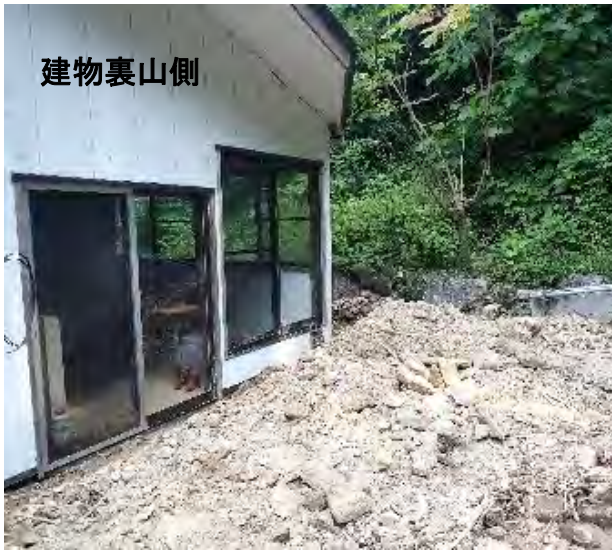
建物裏山側

裏山は堆積岩で構成されており、土石流の特別警戒区域に指定されている(白鷹町ハザードマップより)。沢地形の出口にあたる場所に建物があり、一気に流れ下ったというよりも、土砂や礫を含む濁流が長時間流下し、少しずつ堆積したイメージ。そのため、建物を破壊するような大きなエネルギーは持っていなかったと推察される。建物前面でも80cm程度の厚さで土砂が堆積していた。裏山から側溝につながる部分には簡易的な流路調整のための対策工が設置されており、この対策工の効果により、建物側面を流下したものと考えられる。

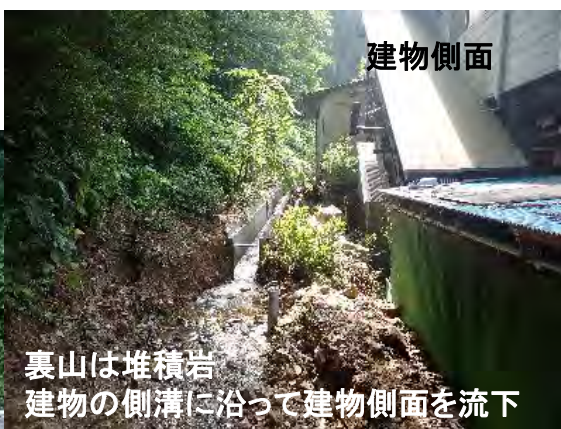
建物側面

裏山は堆積岩
建物の側溝に沿って建物側面を流下

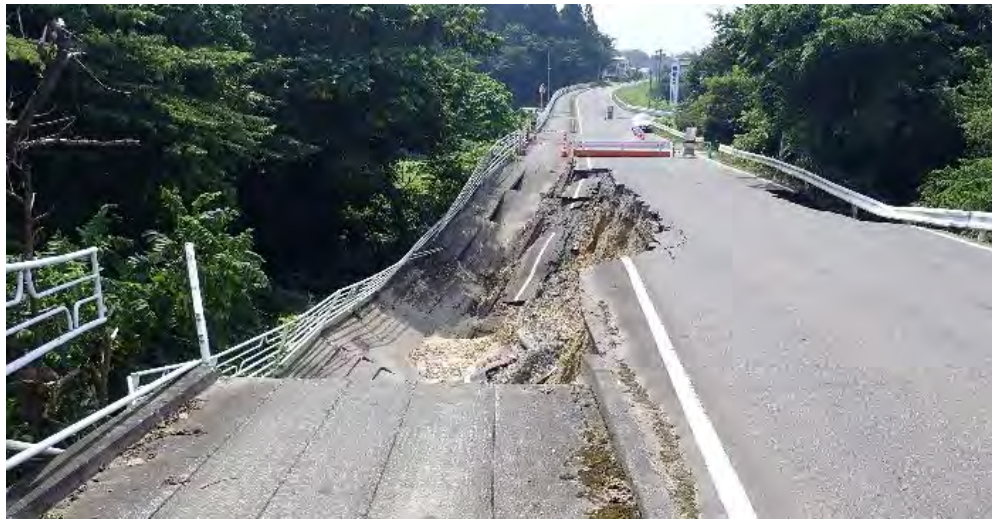
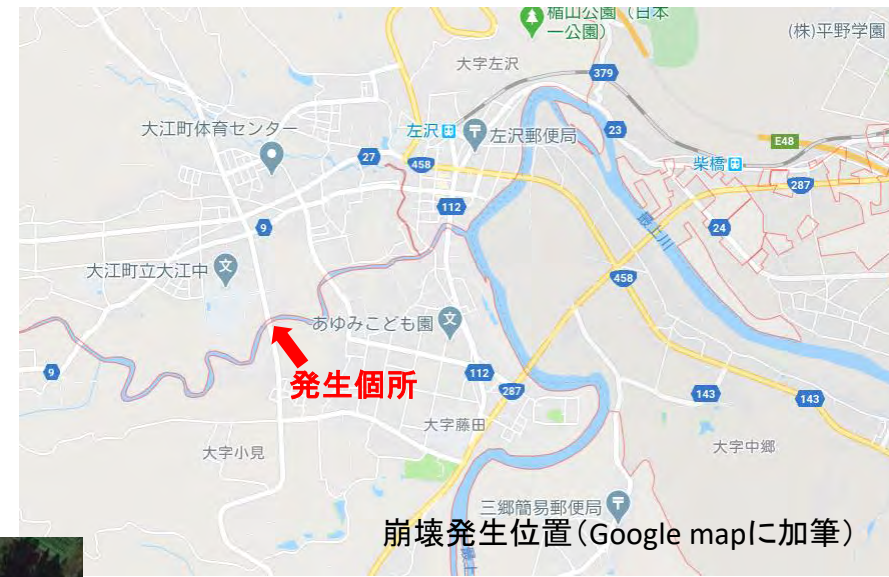
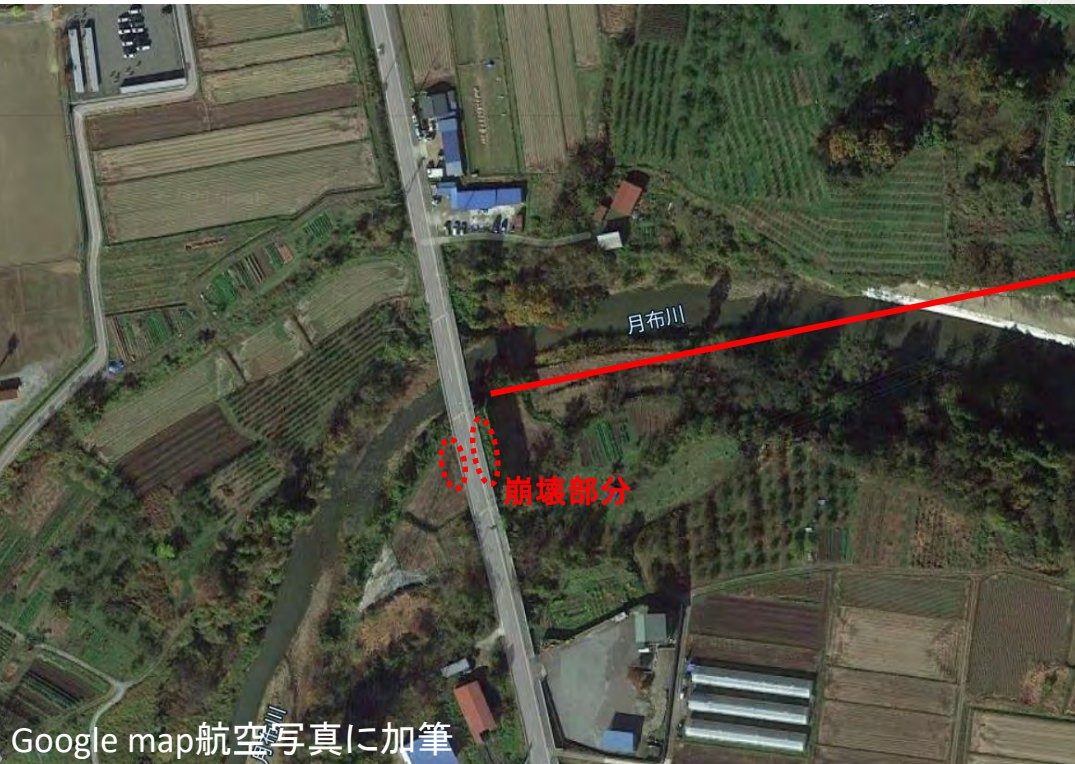
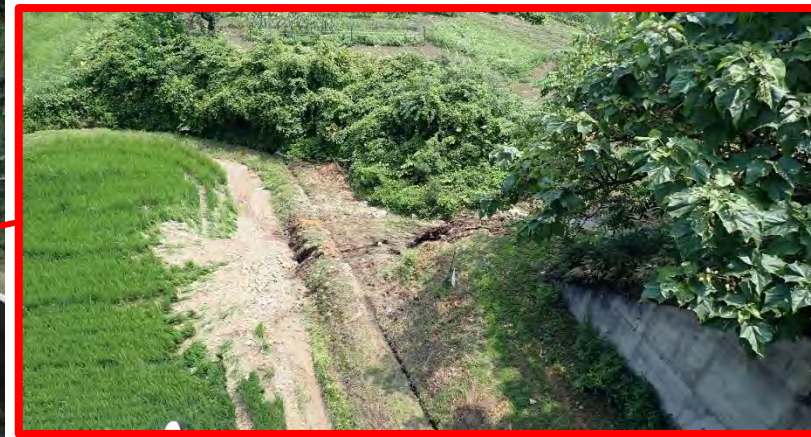
道路路肩の崩壊(大江町, 月布川大橋付近)

月布川大橋に接続する道路路肩が両サイドで崩壊. 盛土と思われるが, 詳細は不明. 崩壊部付近の河川沿いで水流の痕跡が確認されたが, 崩壊との因果関係は不明.

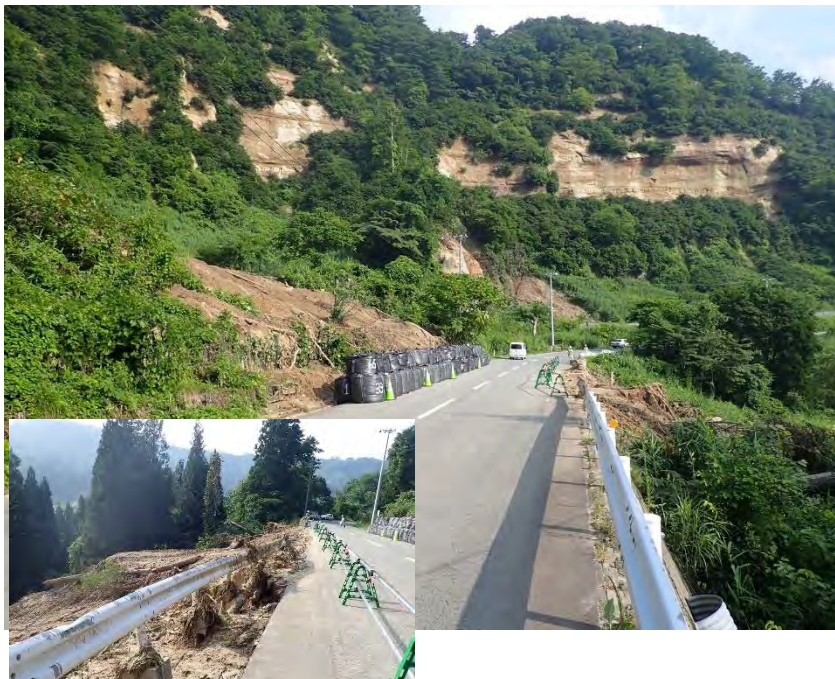
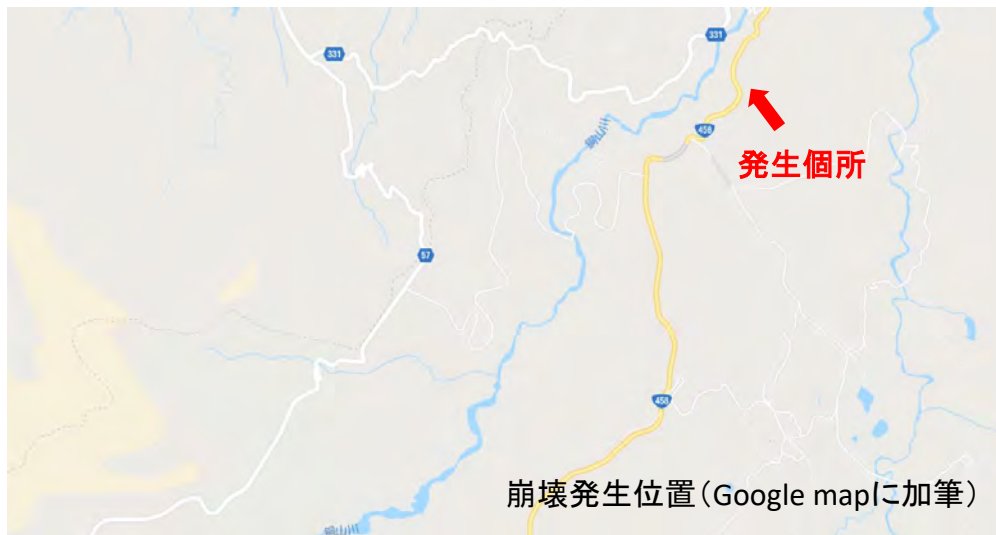
斜面崩壊(大蔵村, 国道458号線)

大蔵村中心街から肘折温泉に向かう国道458号線沿いの斜面崩壊。崩壊部分は、地すべり地形の中にある。調査時には既に土砂は撤去されていたが、道路を完全に遮断するように土砂が堆積したと思われる。多量的水分を含み、土石流化して流下したと考えられる。

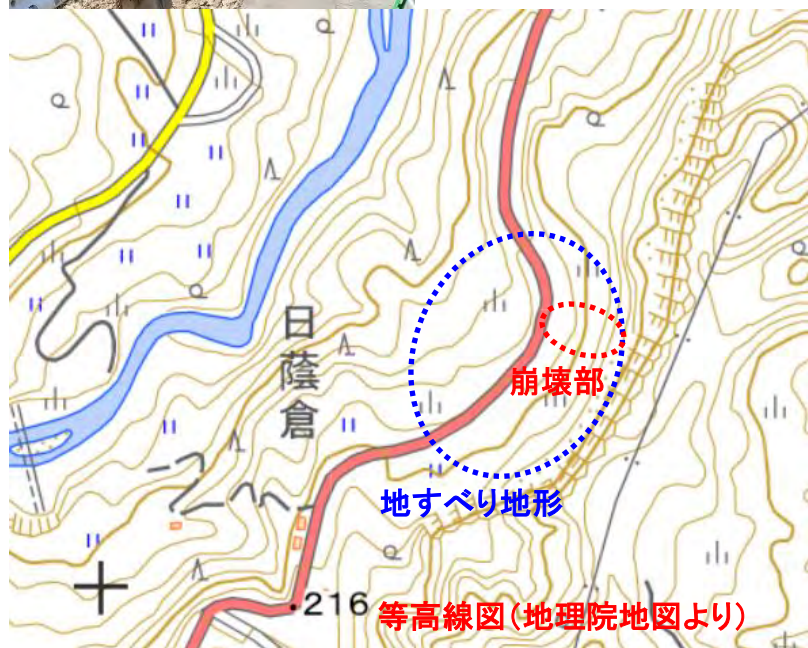
崩壊前の様子 (地理院地図3Dより)

等高線図 (地理院地図より)

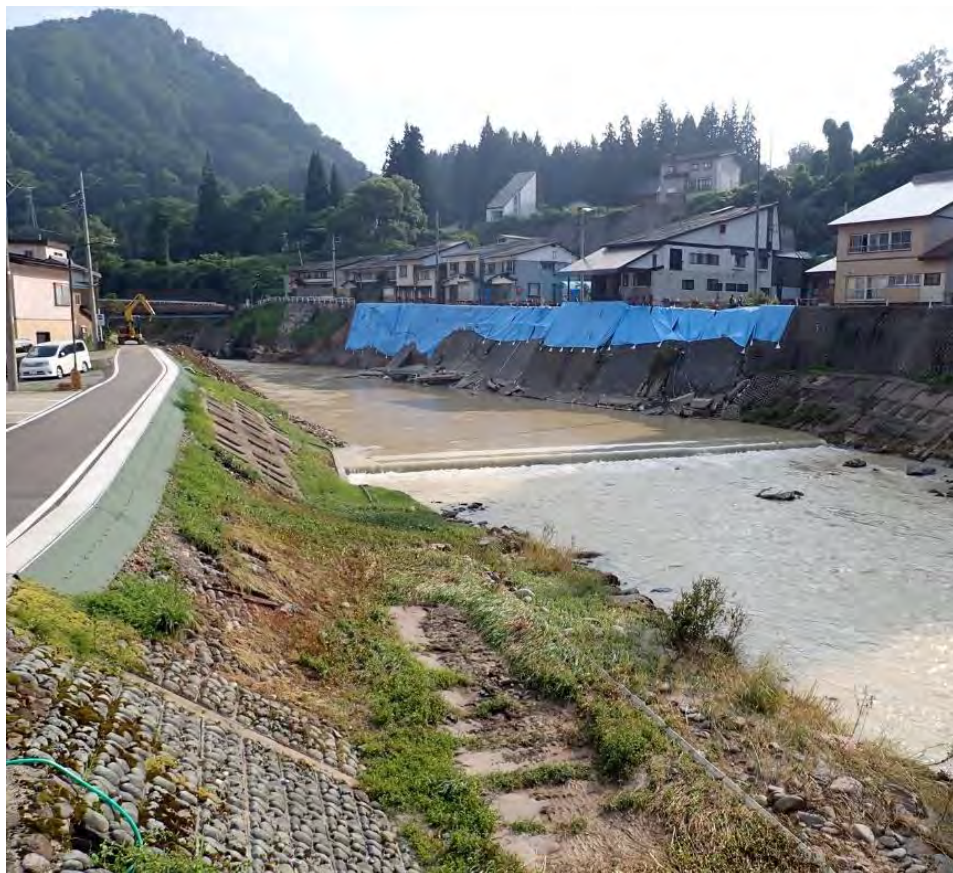
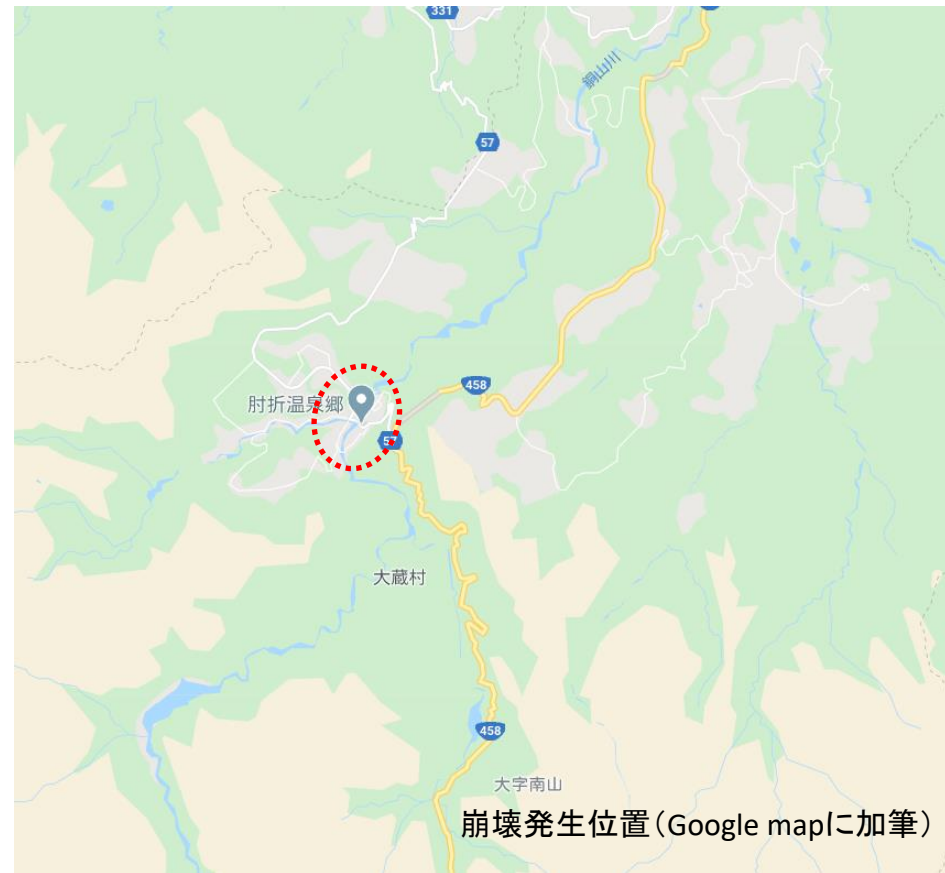
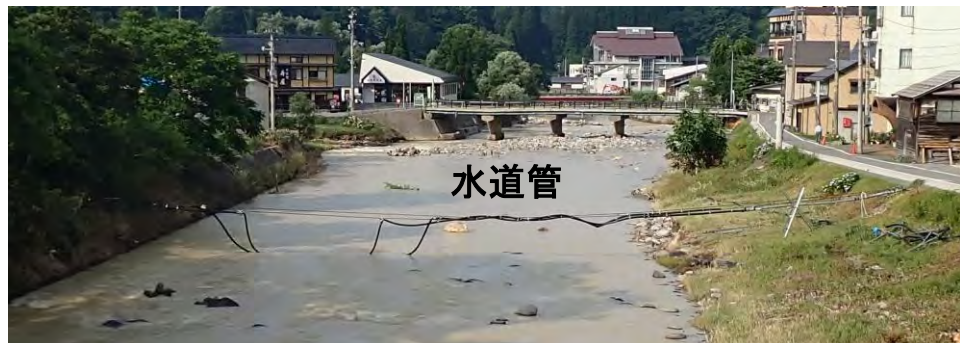
河川護岸の被害(大蔵村, 肘折温泉)

最上川支流の銅山川周辺の肘折温泉では、浸水被害と護岸の被害が確認された。山間部で銅山川中流域にあり、河川の合流部にあたる。大規模な浸水には至っていないものの、被害は決して小さくはない。このような山間部での土砂災害や護岸の被害は多数発生しているものと推察される。
