2022年7月・8月の大雨に関する調査速報会

7月宮城県豪雨災害

東北大学災害科学国際研究所

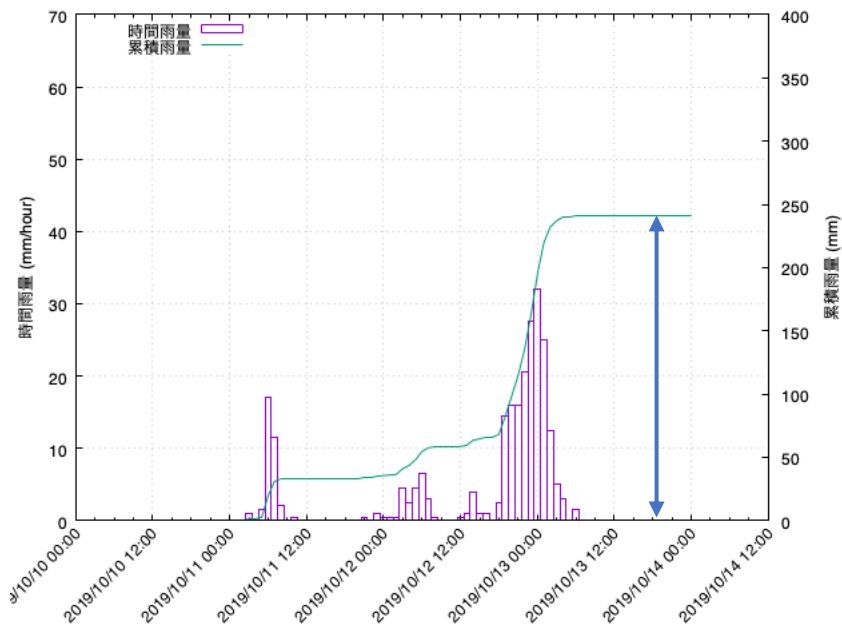
10月10日00:00-14日00:00 96(4日)時間雨量

2022年7月豪雨と令和元年(2019)東日本台風との 時間雨量・累積雨量の比較

観測: 古川アメダス観測所

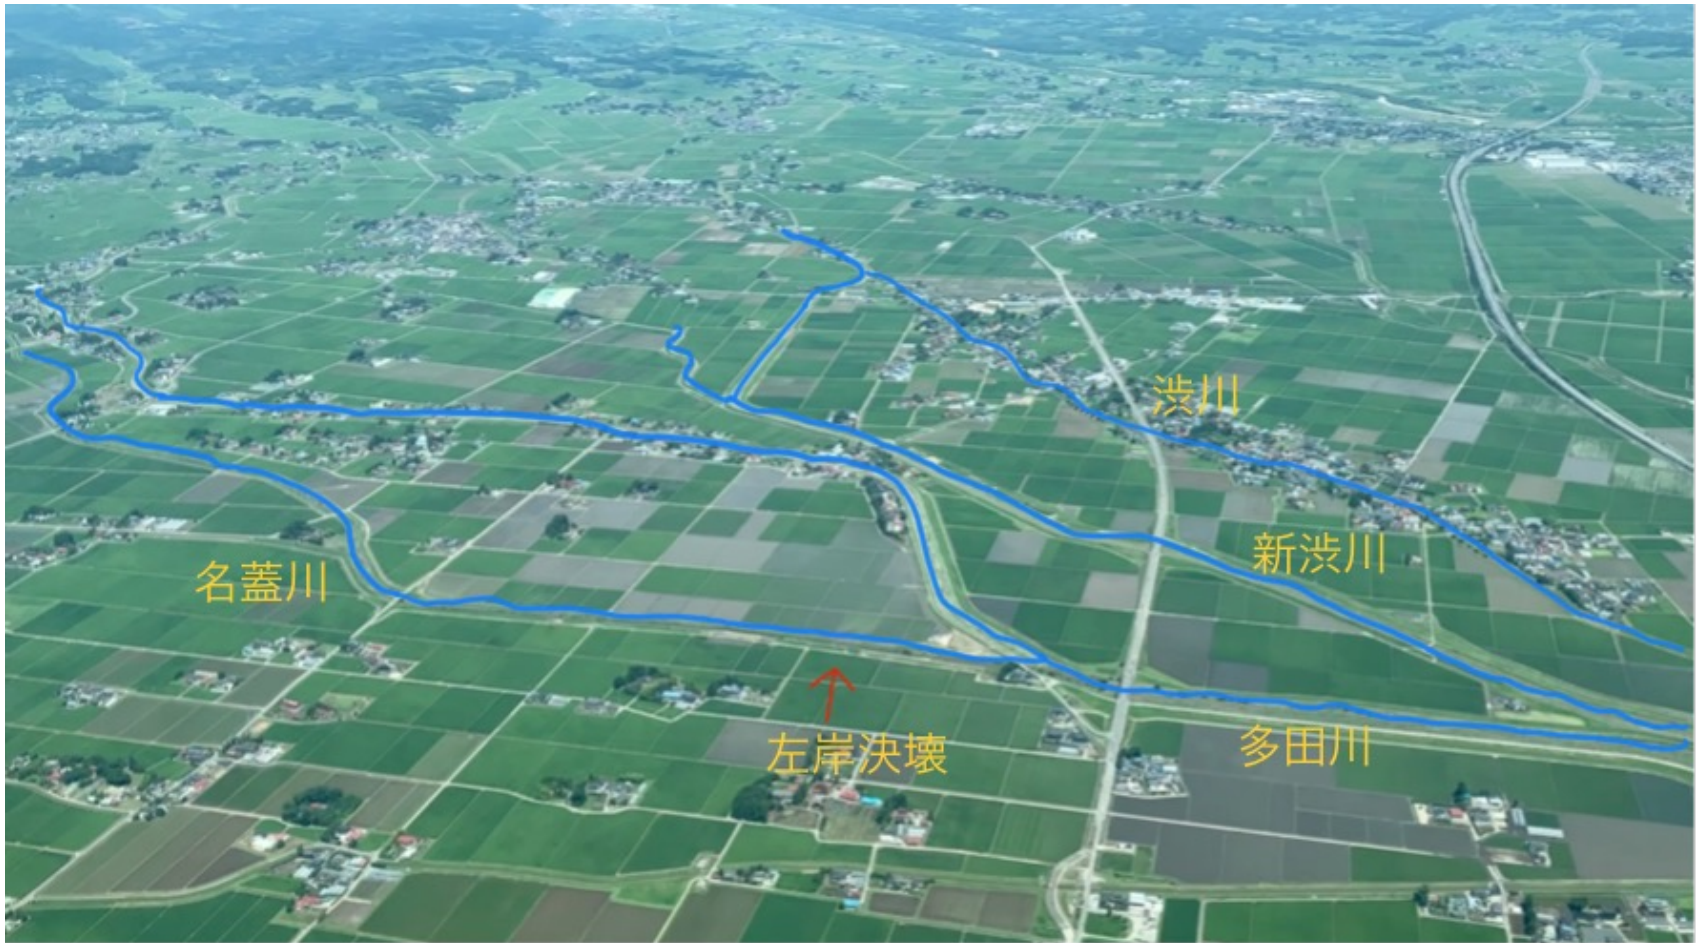
鳴瀬川水系名蓋川付近 (上空から見た様子)

決壊

浸水

矢目地区

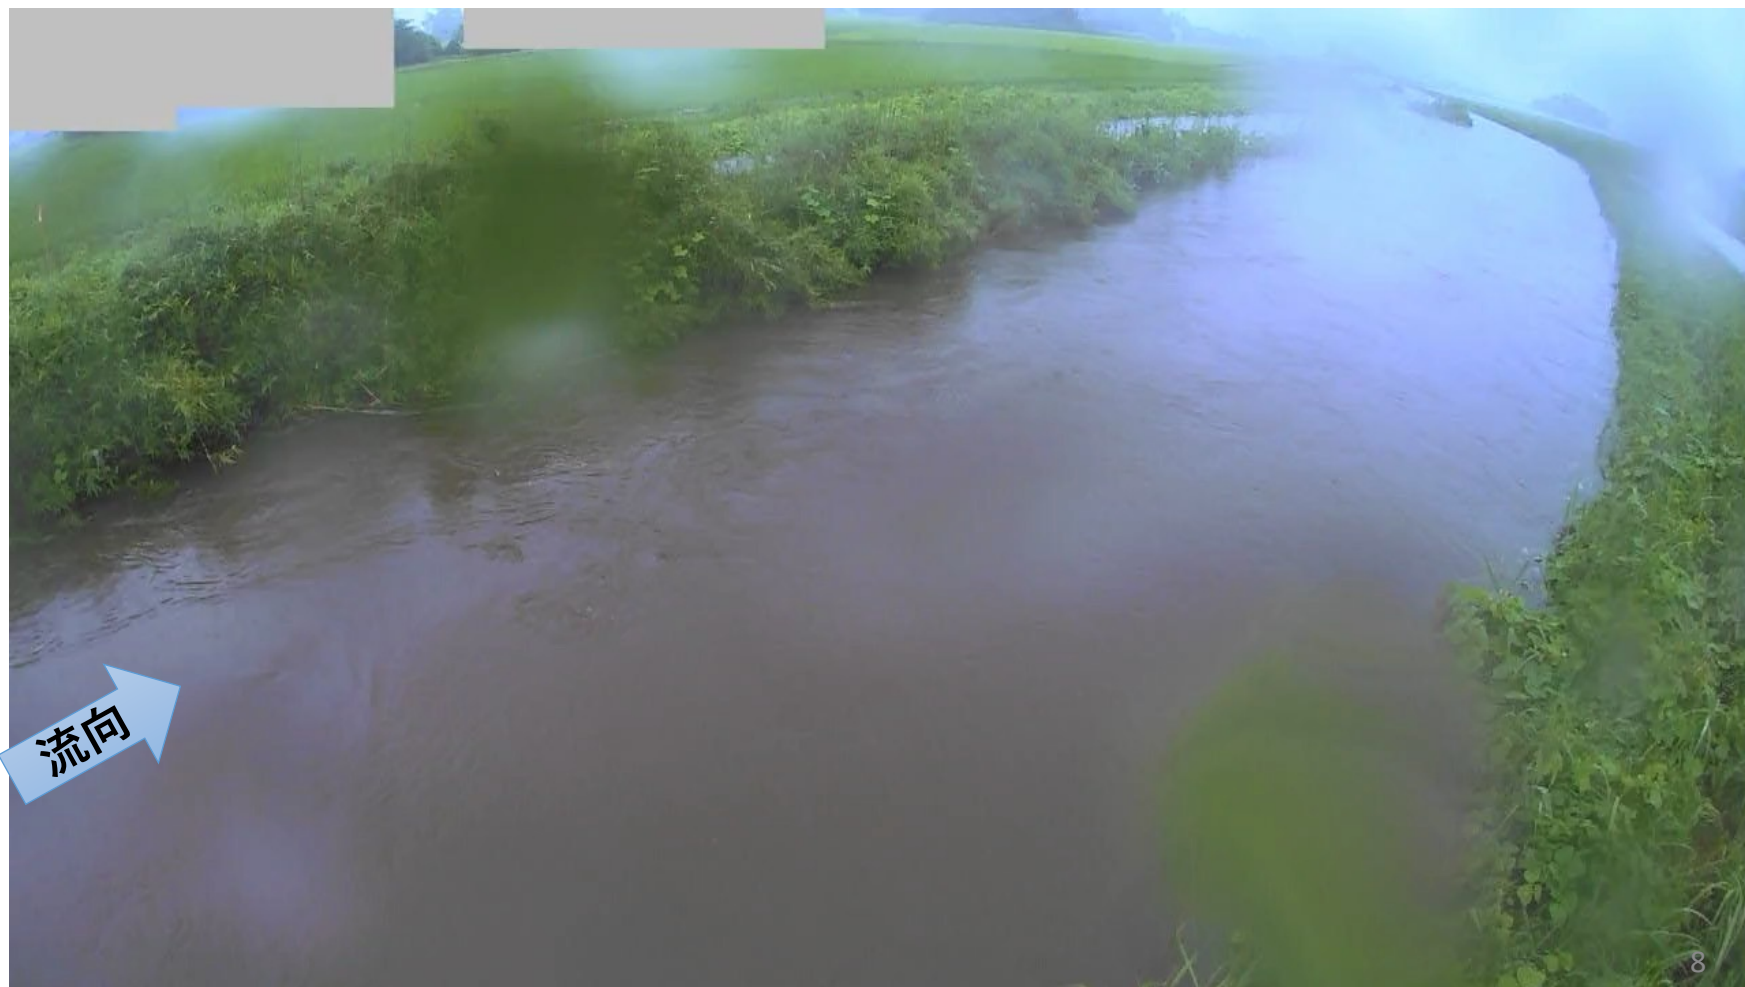
簡易型河川監視カメラ画像

(撮影期間: 7/13 17:10~7/20 12:40)

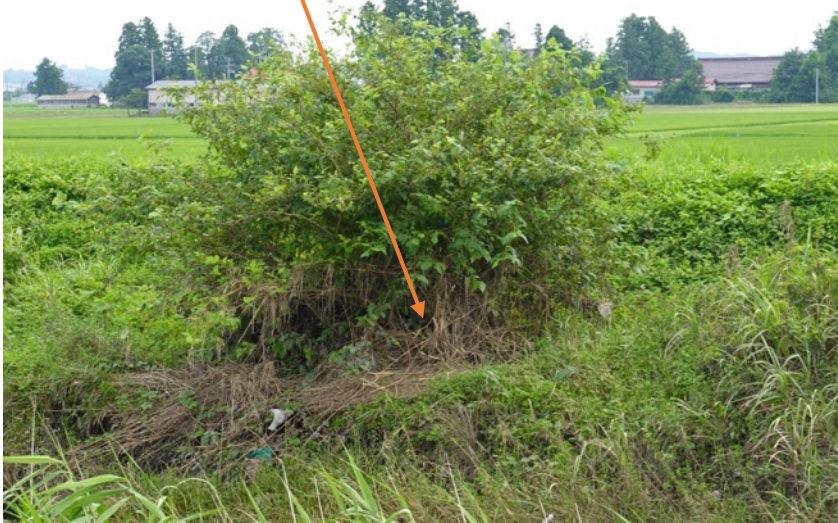
点在する木本類と枝に絡まる枯れ草

名蓋川決壊地点付近の様子

枯れ草が絡まることで木本類
が大きな抵抗になる

- 名蓋川・出来川の調査より、河道内樹木により水位が上がっていたと思われる箇所をいくつか観測したため、河道内樹木の除去が有効な対策と考えられる。
- 水田地帯を流れる河川のため、水田貯留が有効と考えられるが、今次災害のような豪雨が数日間隔で連続する際の運用を検討する必要がある。

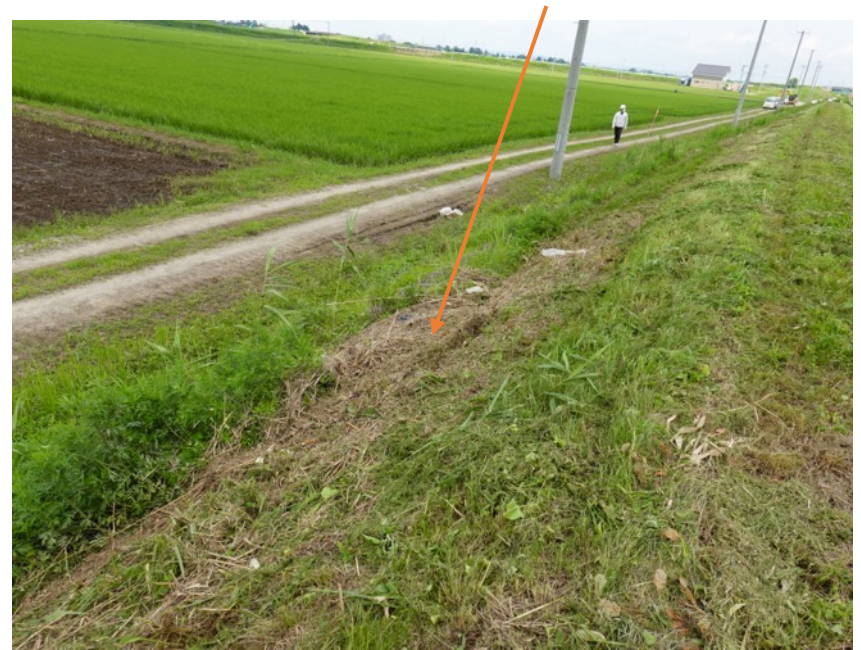
裏法肩に見られる枯れ草

越水は決壊した部分だけでは
ないことがわかる

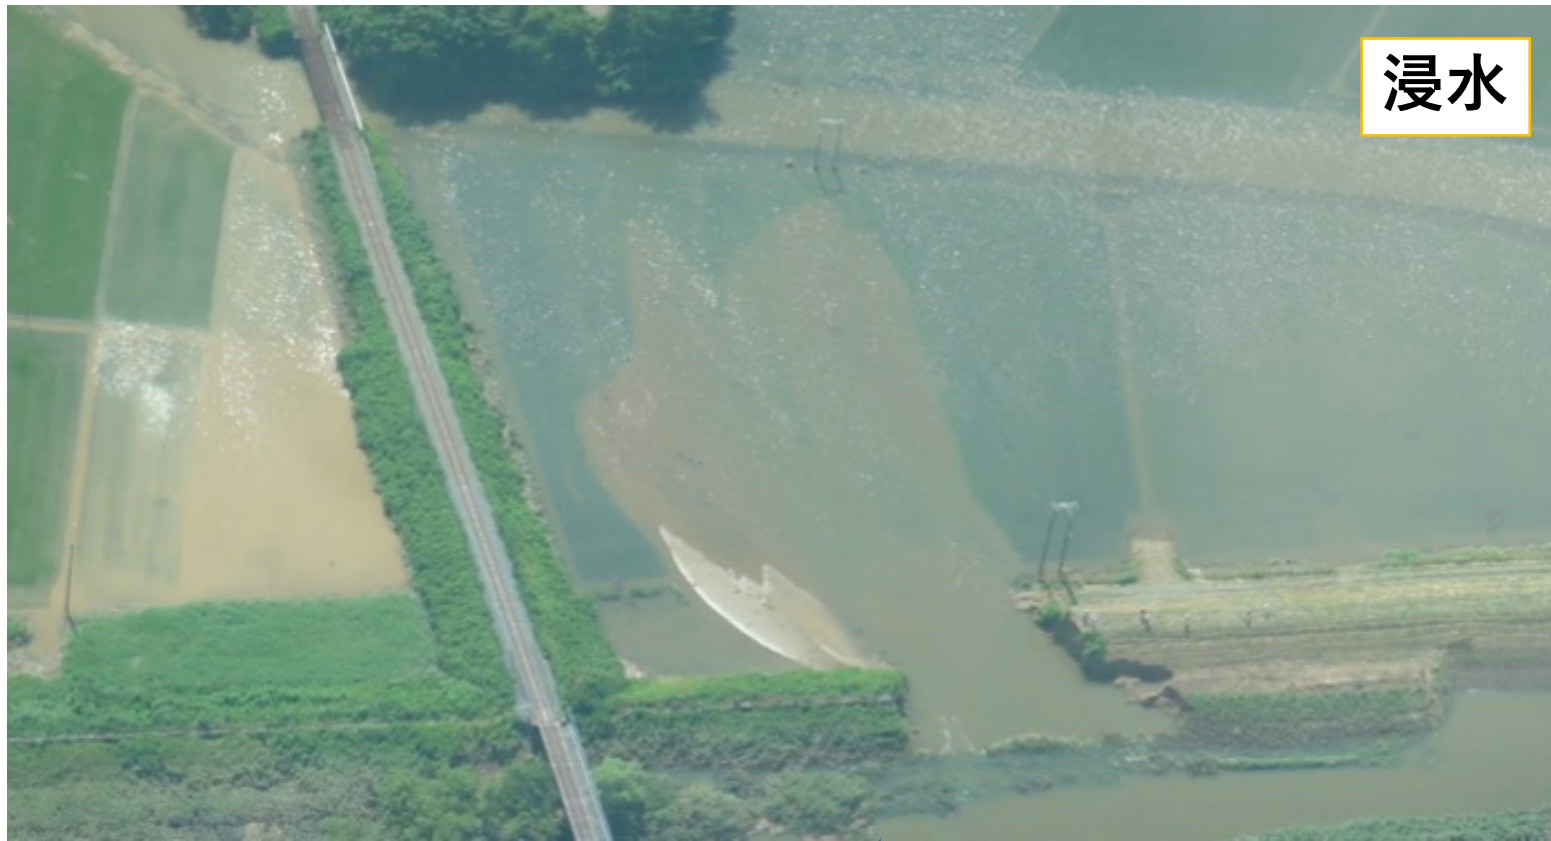
北上川水系出来川 (上空から見た様子)

浸水

出来川流向

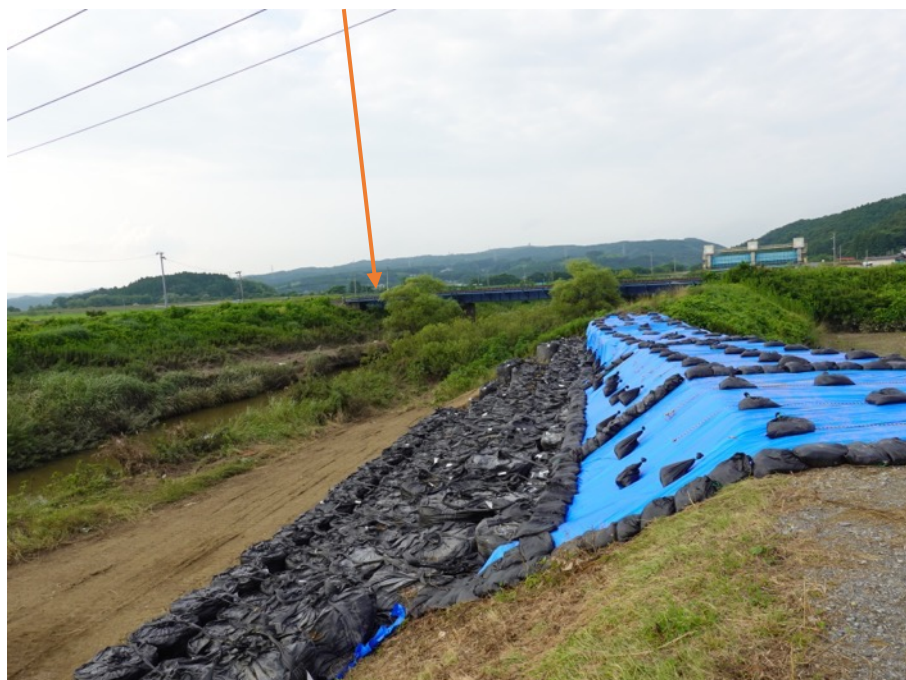
堤外地側の様子

出来川決壊地点付近の様子

決壊地点の下流に樹木が繁茂しており、河道が狭くなっている

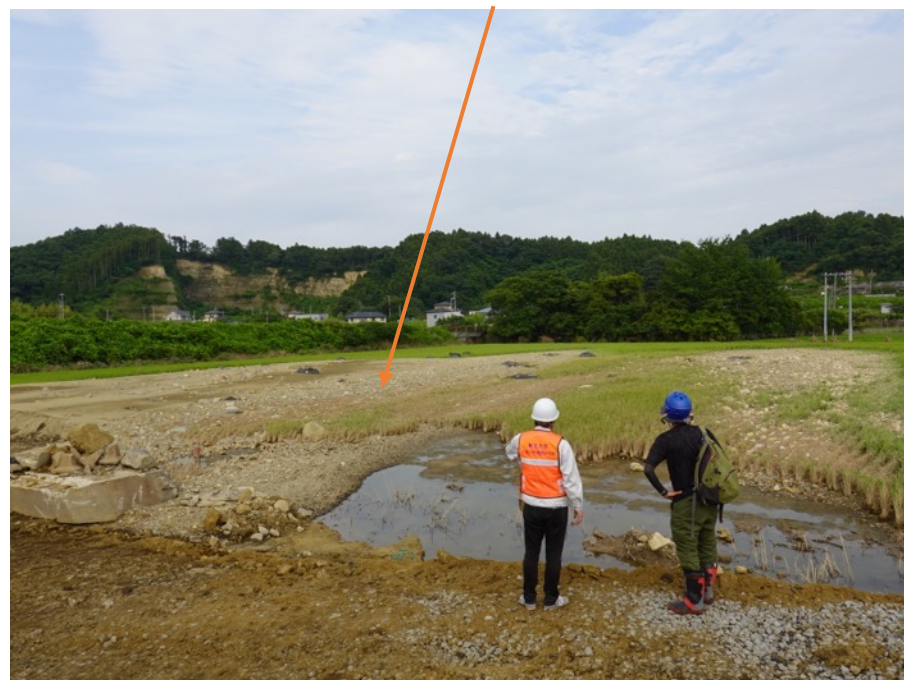
堤内地側の様子

土砂の堆積が複数方向に広がっているため、段階的に決壊した
