斜面災害・地盤災害， および文化財マップについて

森口周二 （地域・都市再生研究部門）

蝦名裕一 （人間・社会対応研究部門）

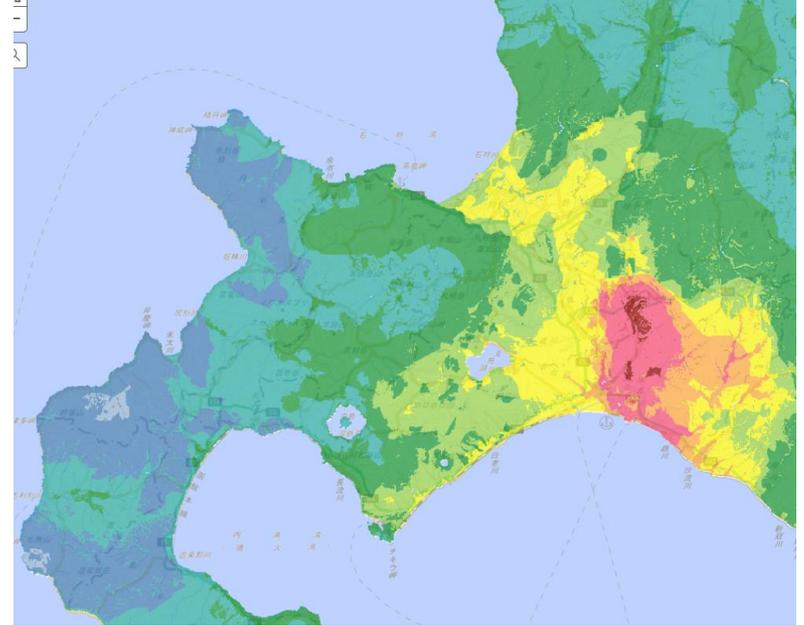
- ✓ 軟弱地盤の分布に沿って広がる震度分布
- ✓ 特に札幌市周辺は沖積層が広く分布

面的推定震度分布図（防災科学技術研究所平成30年北海道胆振東部地震 クライシスレスポンスサイト）
<http://crs.bosai.go.jp/DynamicCRS/index.html?appid=5a555e4a581c4e2885b59a658535fd3e>

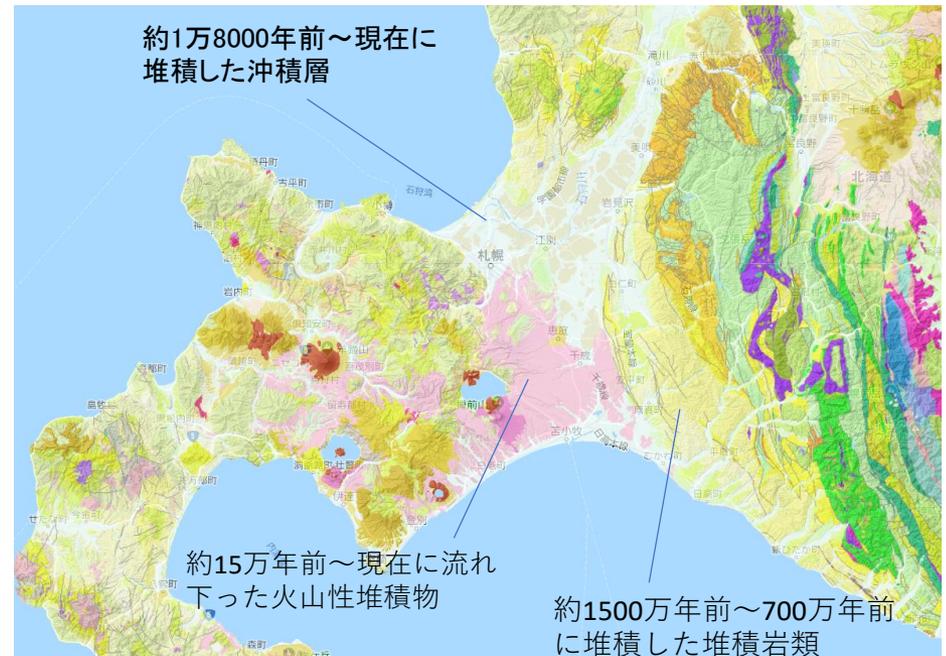
日本シームレス地質図（産業技術総合研究所地質調査総合センター）
<https://gbank.gsj.jp/seamless/maps.html>

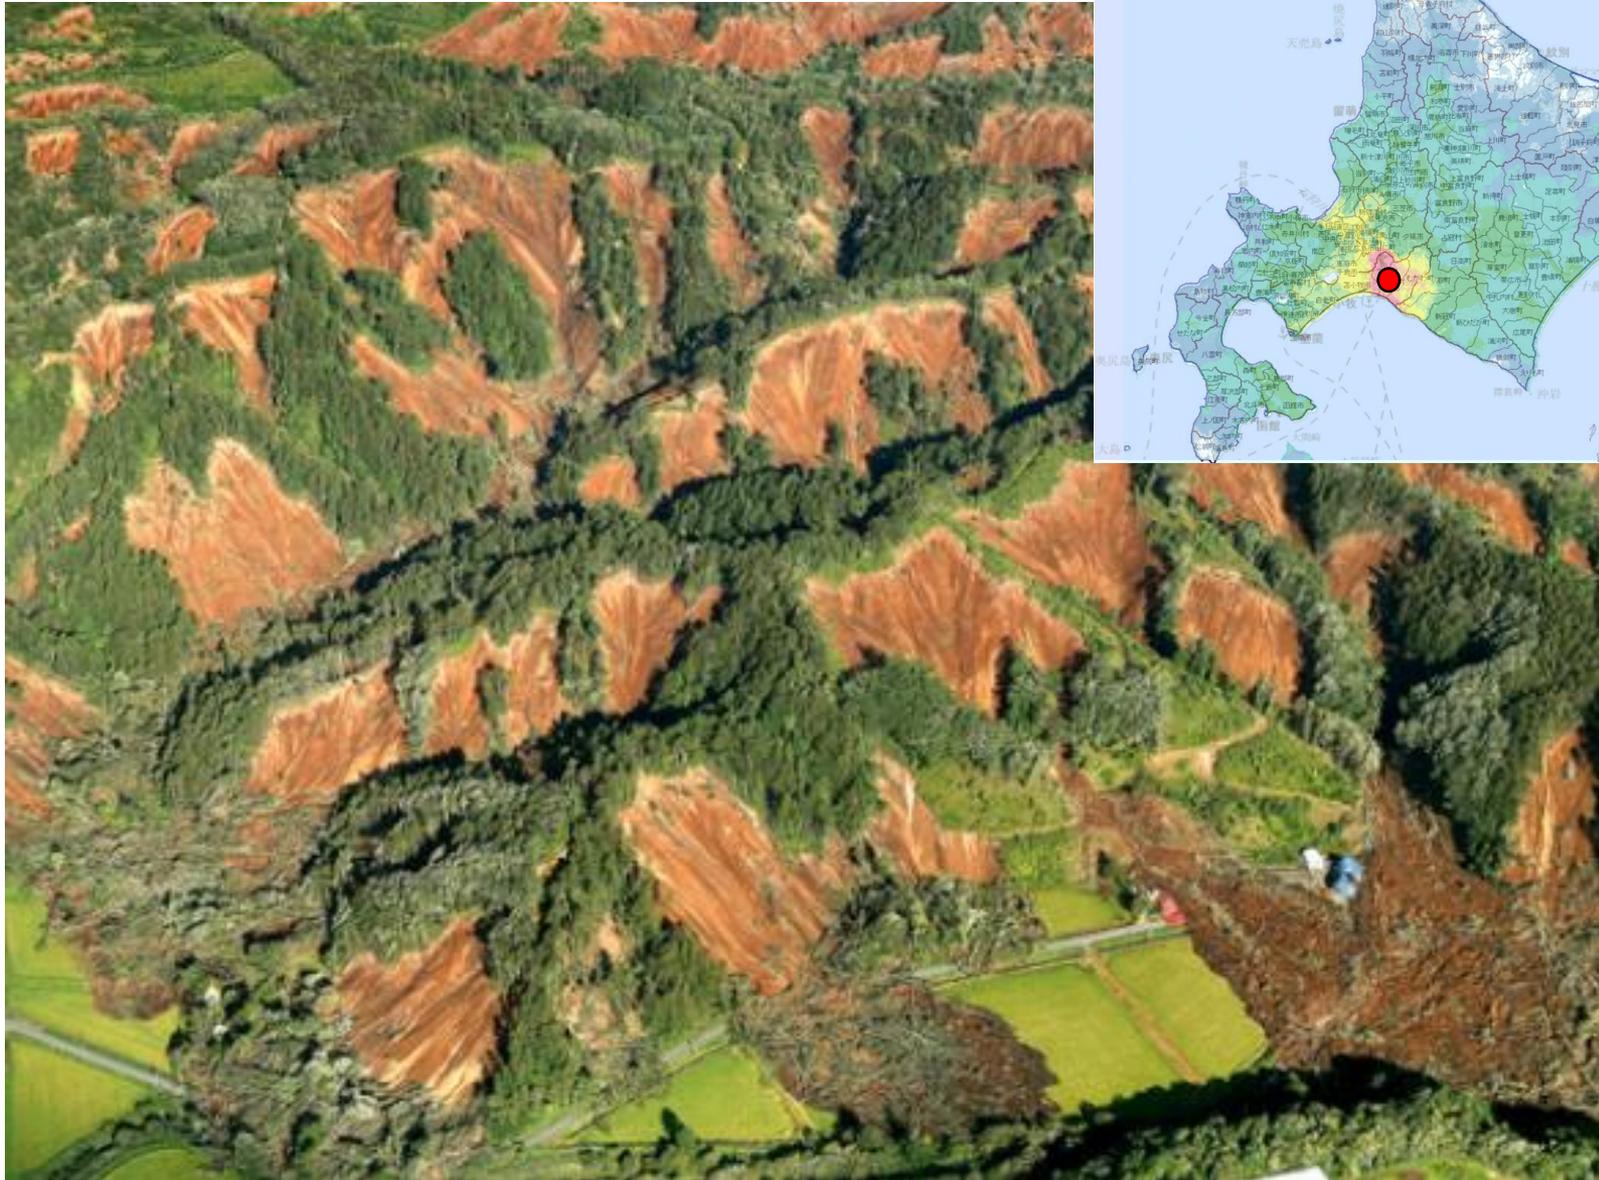
厚真町の斜面崩壊

朝日新聞DIGITAL (<https://www.asahi.com/articles/photo/AS20180906002429.html>) より
2018年9月6日午前7時44分、北海道厚真町、朝日新聞社機から、山本壮一郎撮影

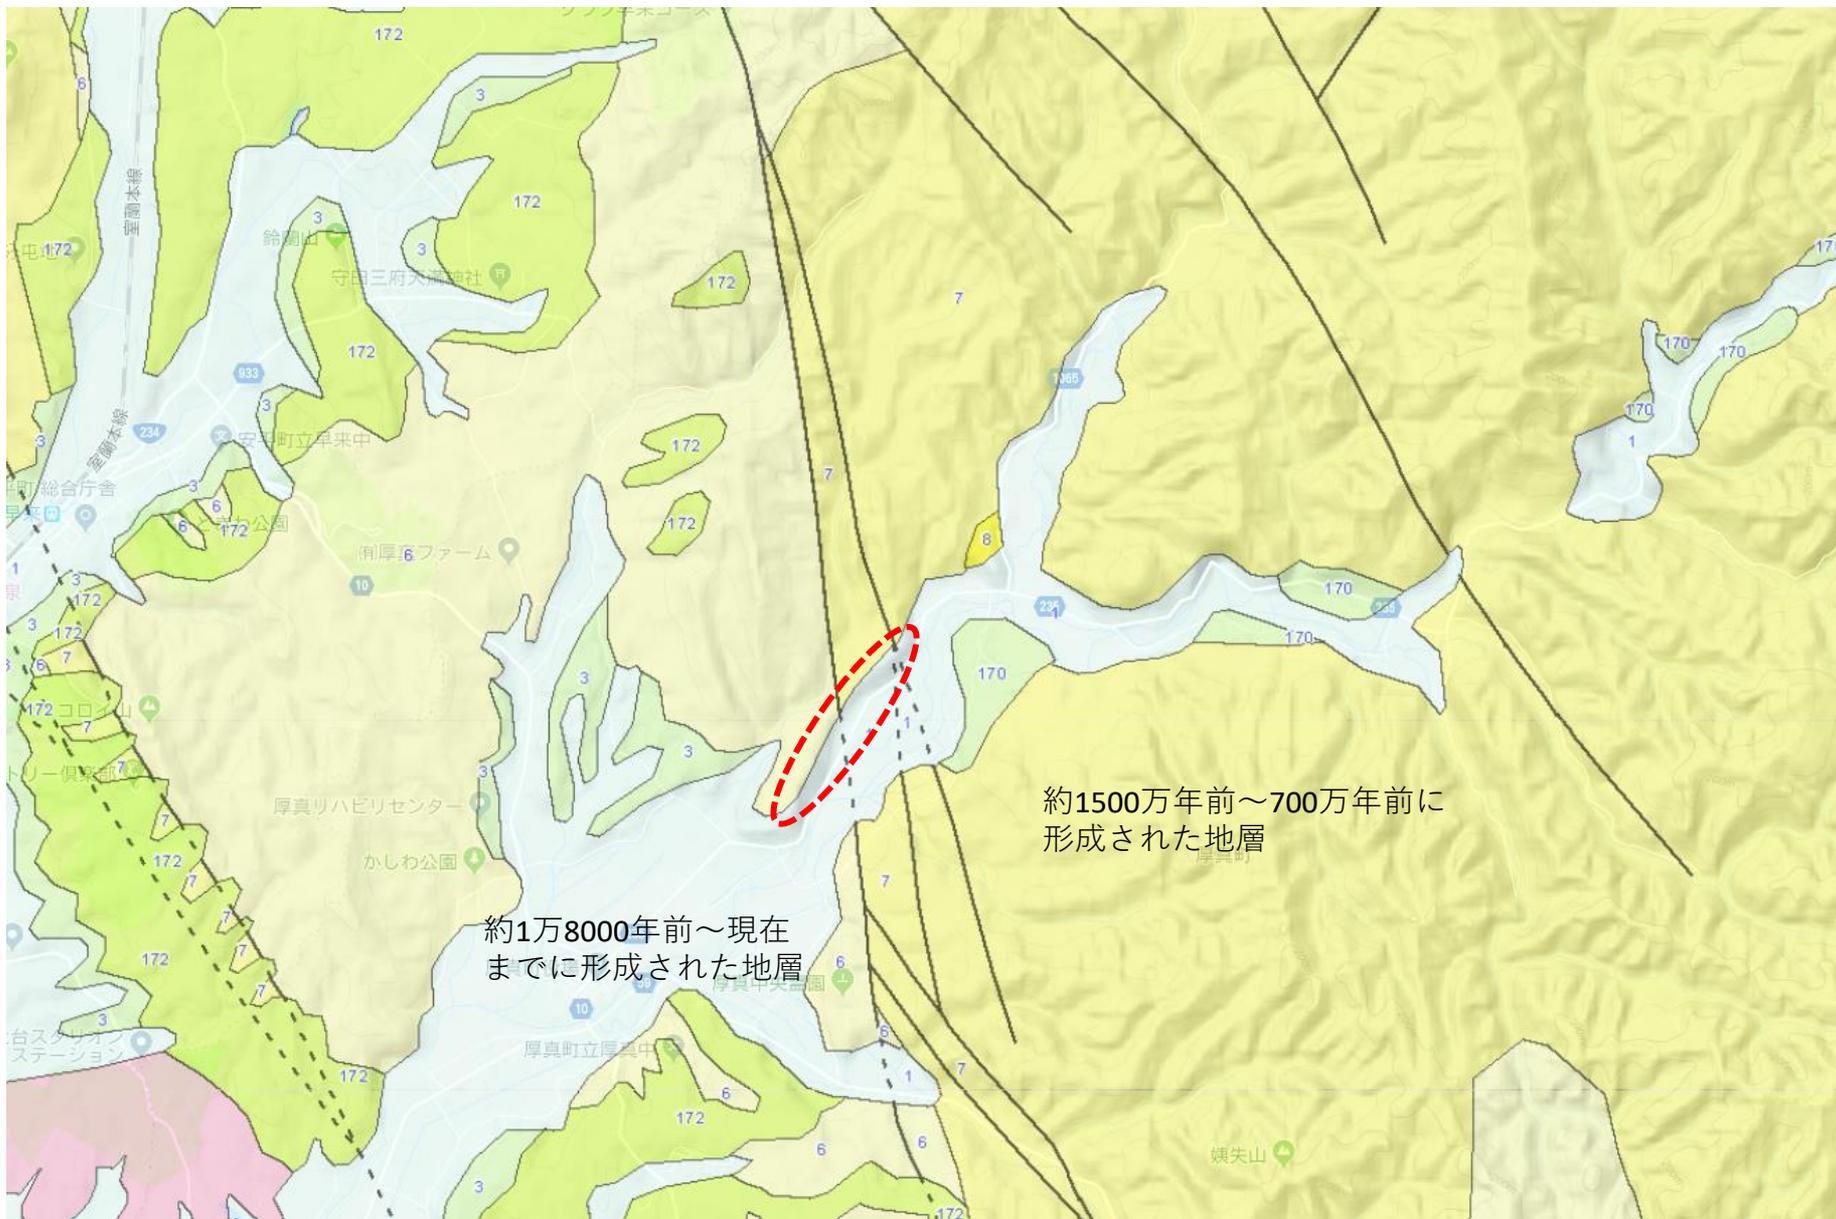
厚真町吉野地区（道道235号線沿い）の大規模土砂災害

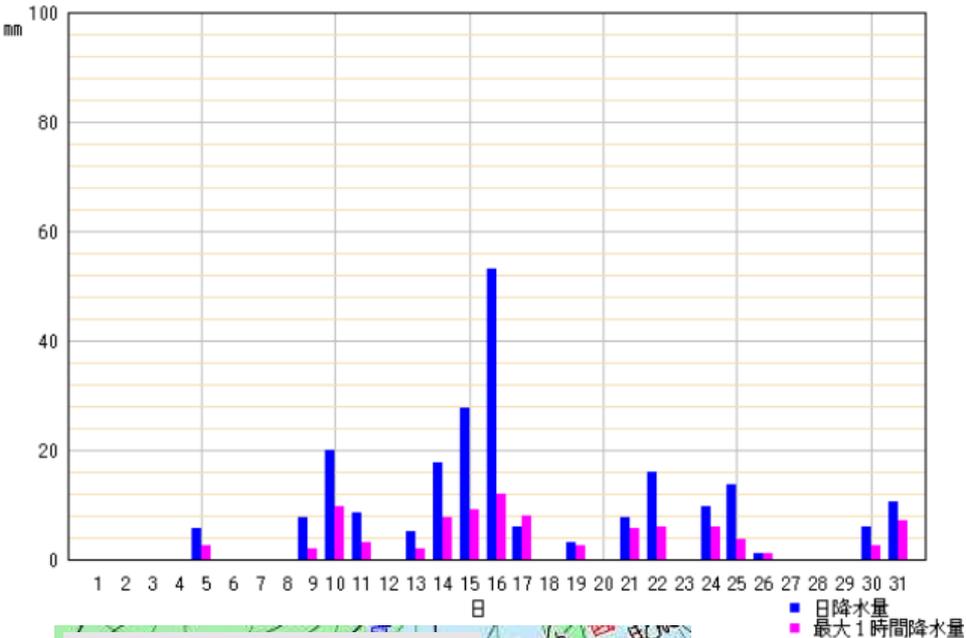
厚真 2018年8月（日ごとの値） 降水量

8月中旬に強めの降水があり、地震発生直前にも降雨が発生しており、これらの降雨が斜面災害の多発につながった可能性がある。ただし、恐らく、地震動の強さや特性の方が支配的と思われる。

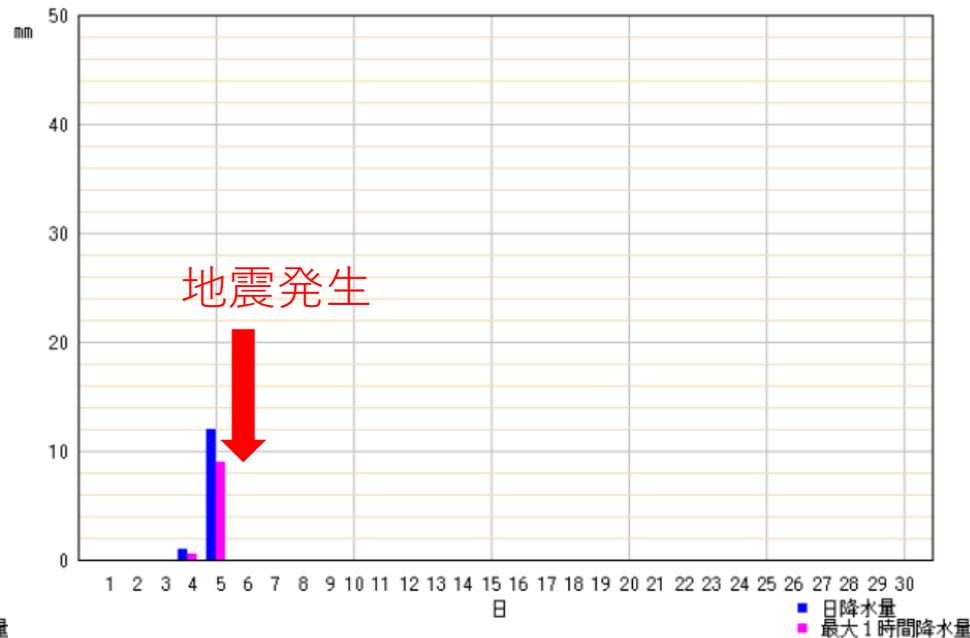
厚真 2018年9月（日ごとの値） 降水量

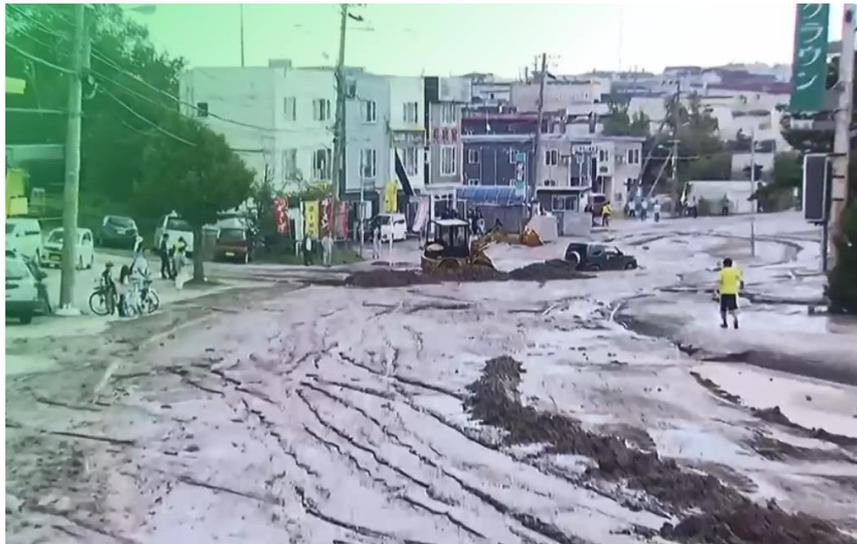
清田区道路

札幌市の液状化

液状化の被害が大きい原因

- ✓ 地震の計測時間が長い
- ✓ 地下水が高い
- ✓ 土地利用形態

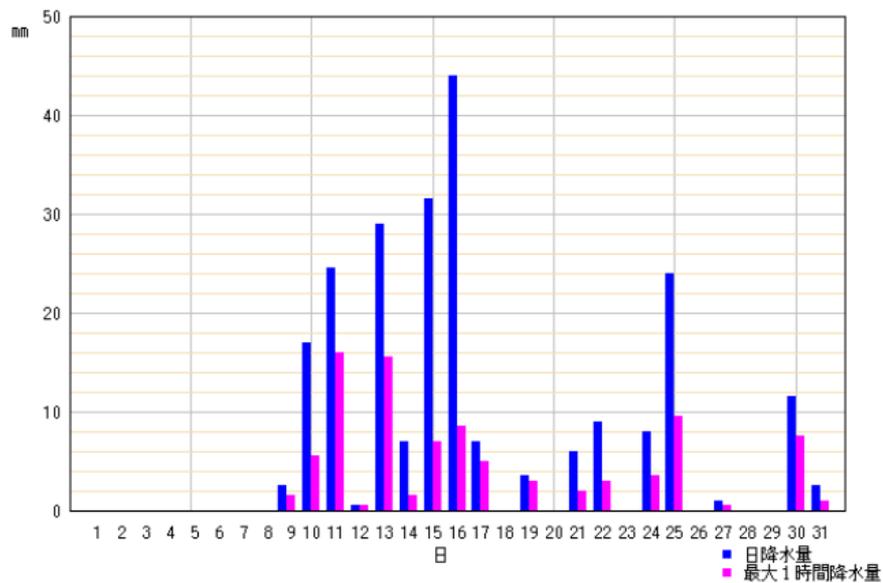
札幌 2018年8月 (日ごとの値) 降水量

地震発生前にある程度の先行雨量と直前に強めの降雨あり

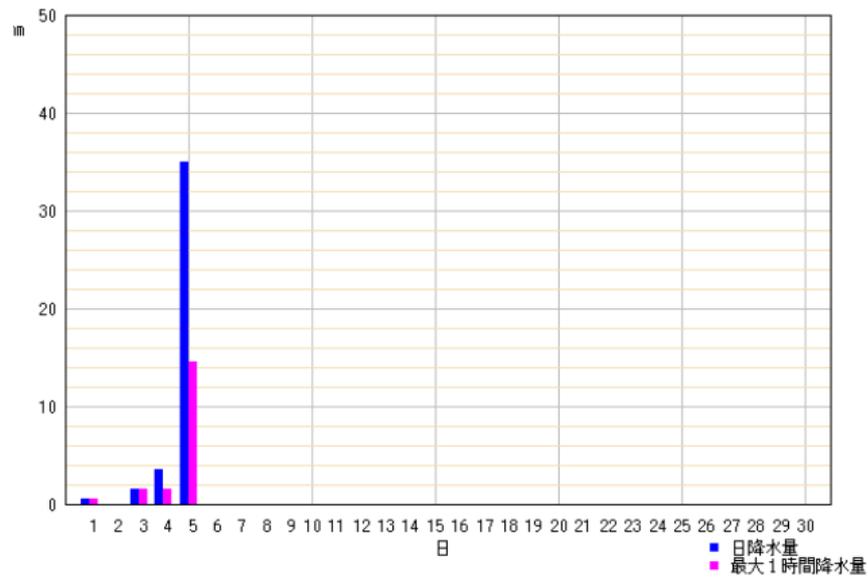
札幌 2018年9月 (日ごとの値) 降水量

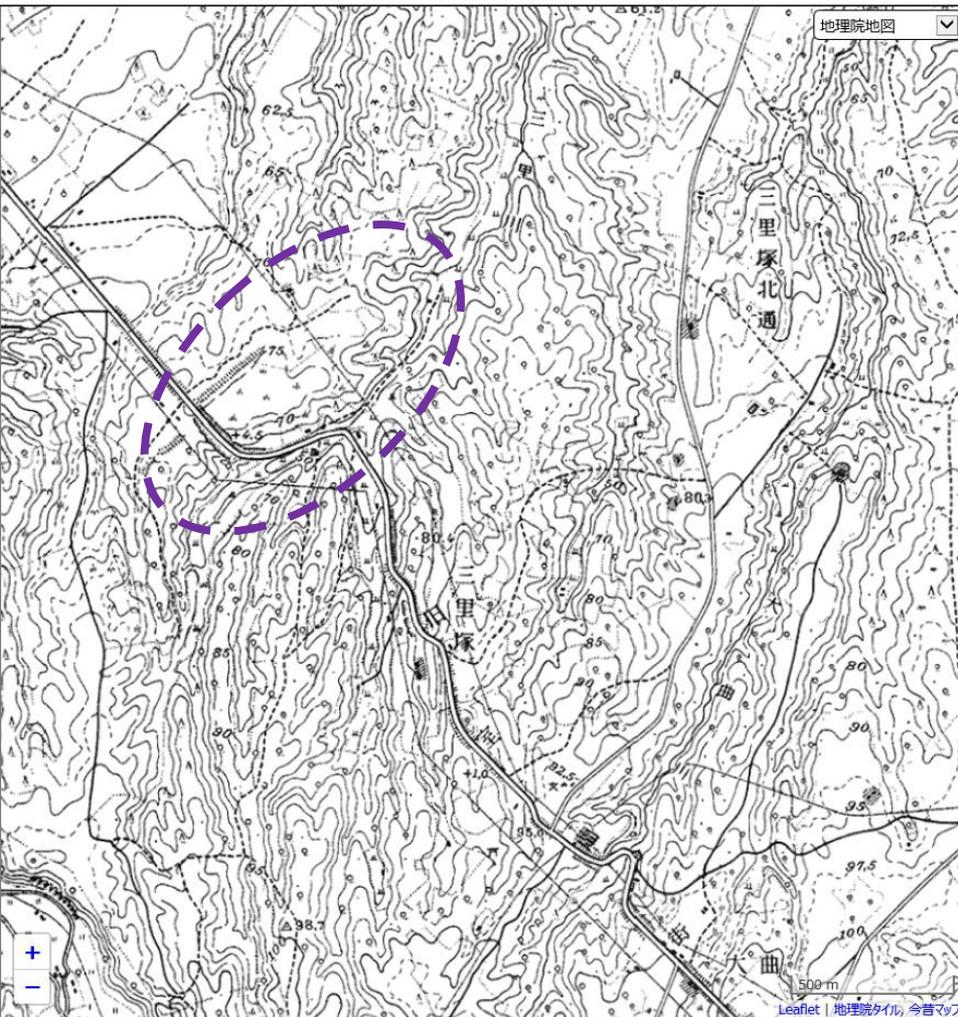
1950年頃

報道で液状化被害が何度も取り上げられた札幌市清田区里塚中央ぽぷら公園付近

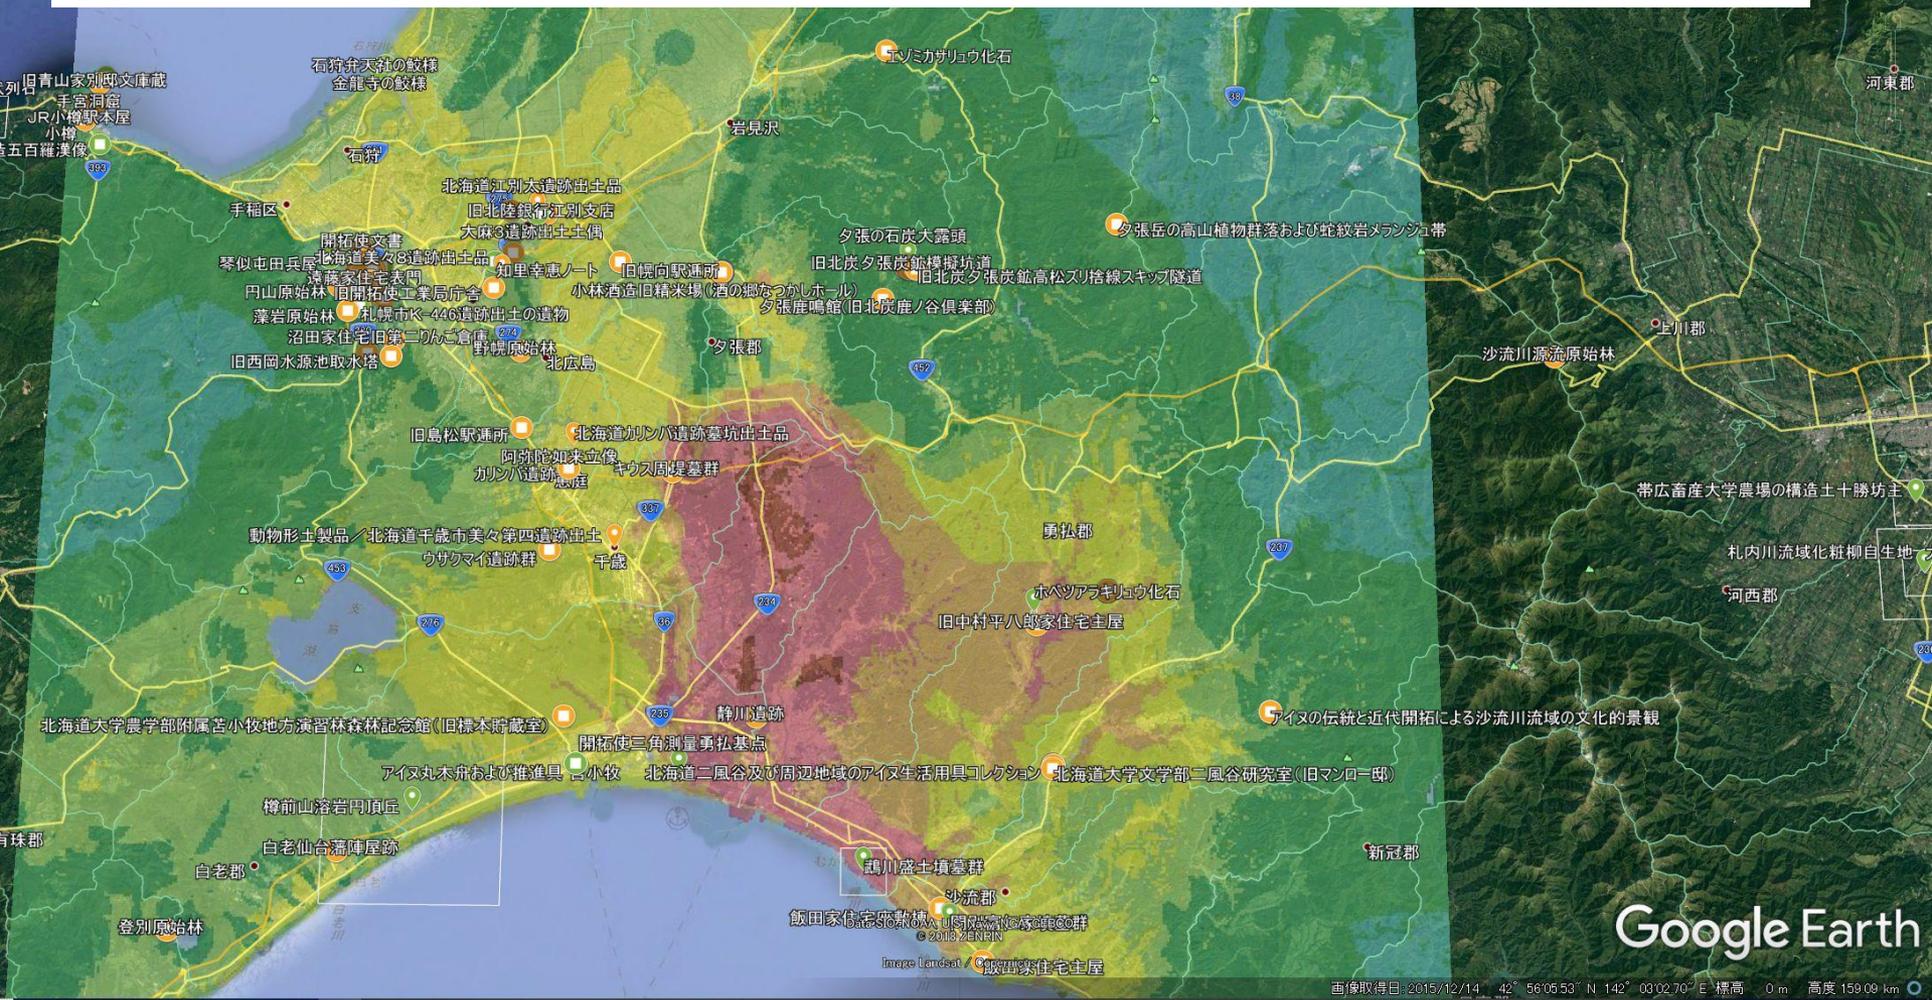
防災科学研究所「平成30年北海道胆振東部地震 クライシスレスポンスサイト」 推定震度分布の情報との重ね合わせ

震度7：静川遺跡・鶴川盛土墳墓群
 震度6：開拓使三角測量勇払基点・鶴川盛土墳墓群・キウス周堤墓群・飯田家住宅座敷棟・旧中村平八郎家住宅母屋 →被害が生じている可能性あり
