# 熊本地震被害調査報告書 ~住まい・まちづくり関連~

平成28年10月2日 日曜日

報告者:都市再生計画技術分野 岩田司

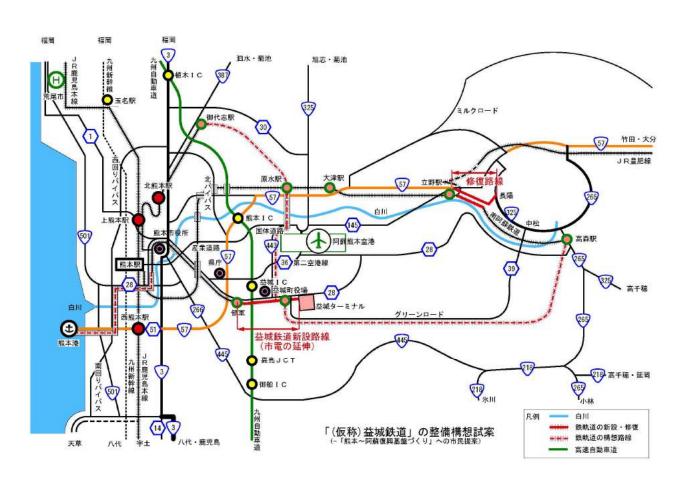
図1 熊本都市圏から阿蘇にいたる軸線の強化計画一試案(高木淳二氏作成)

- 1) 益城町は、熊本から阿蘇に向かう古い街道を中心としてできた町で、中心道路以外は細街路。
- 2) 熊本都市計画区域の南部の東端にあり、市街化 区域、用途地域も熊本から伸びる道路の周辺だ けが指定され、それ以外は調整区域のため、ほ とんど都市計画、及びそれに基づく市街地整備 事業を行ってこなかった。
- 3) 熊本城から健軍に至る市電のルートの延長線上 (県道 28 号) に市街地が連なるが、このライン

- に沿って被害が広がっているため、この県道を 益城まで拡幅整備し、このラインの強化を先行 させ、その周辺の再開発(細街路網も含め)を 行うようなイメージ(東日本大震災でも鉄道や 幹線・高速道路が甚大な被害を受けた地域での イメージ。特に規模や様相は違うが原発避難地 域に於ける常磐道の先行整備のようなイメージ か?)での都市再生計画が必要。
- 4) できれば益城まで市電を延長すれば、熊本都市 圏東部での再生計画を推進でき、路面電車道の 路盤は車道に比べ相当な強度が要求されるので、 インフラとしての基幹道路の地盤に対する不安 感を払拭できる(高木氏の意見(図1))。
- c. 5月25日(水)午前:木造建築倒壊詳細調査:於益城町 福原
  - i. 筋交い接合部の破断:筋交いを金物とボルトで固定 している部分(写真 2、3)では、筋交いのボルト で縫っている部分が破壊されてはずれ、建物が若干 傾いている。
