土砂災害被害調査報告

斜面崩壊（宮城県仙台市太白区羽黒台）

平成 27 年 9 月 13 日（日）

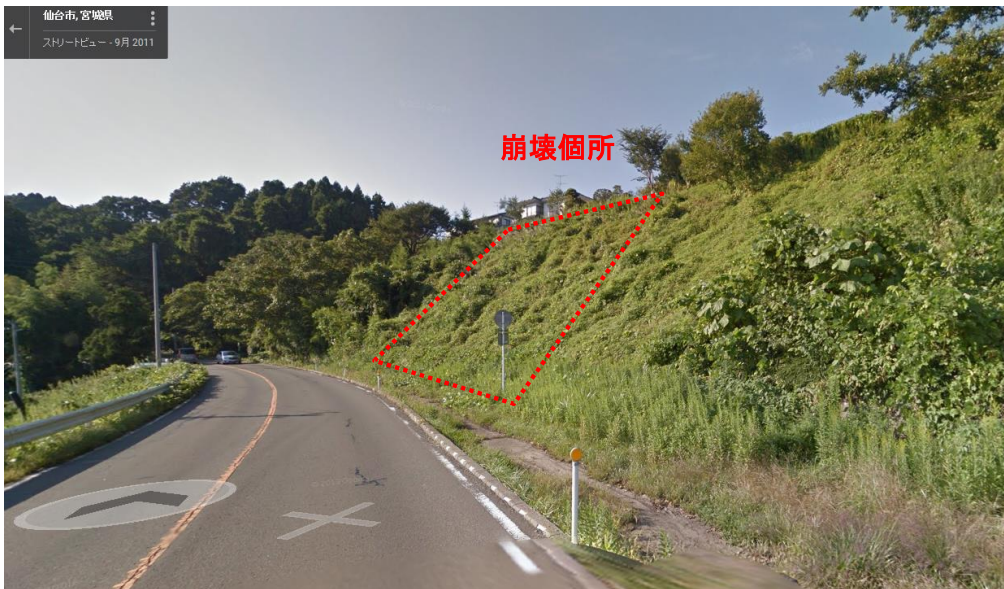
図3～5は、対象箇所の崩壊前の様子である。図5に示すように、崩壊個所の太陽光発電パネルは2014年11月に設置工事を開始し、2015年2月に完了しており、この工事のために一度植生を除去していることがわかる。

図3 崩壊前の様子（Google Map ストリートビューに一部加筆）（2011年9月）

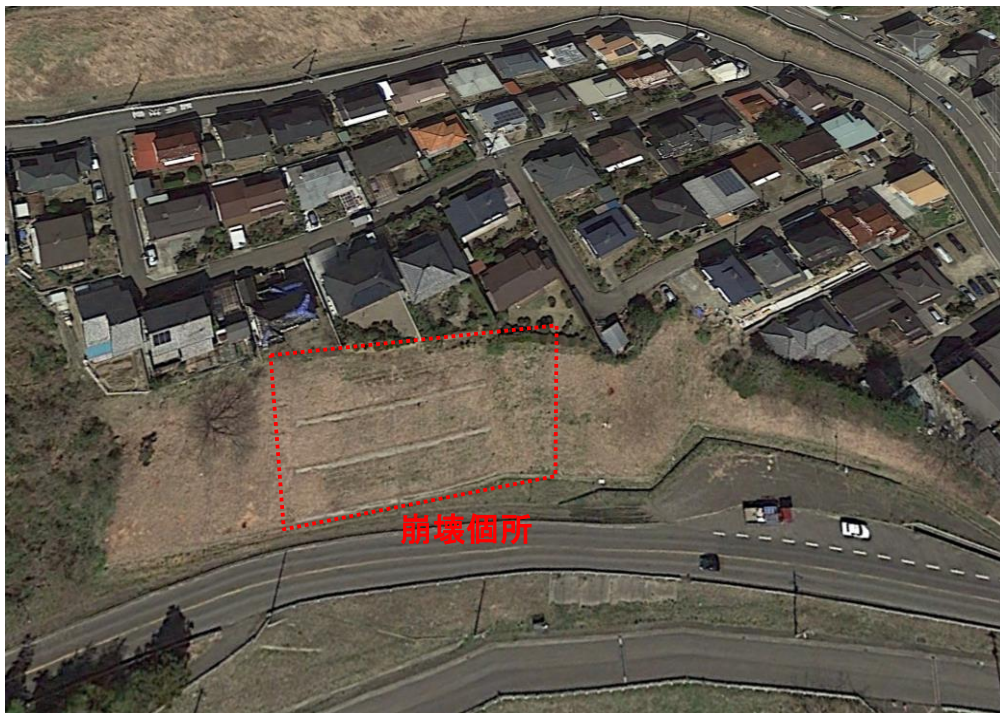
図4 崩壊前の様子（Google Earth 航空写真に一部加筆）（2014年3月）

た，コンクリートの小段の形跡もあった．図 4 より，最下段を含めて小段は 3 段であったことがわかる．聞き取り調査によれば，小段に沿った横方向と斜面上下の縦方向に排水工が設置されていたと思われる．

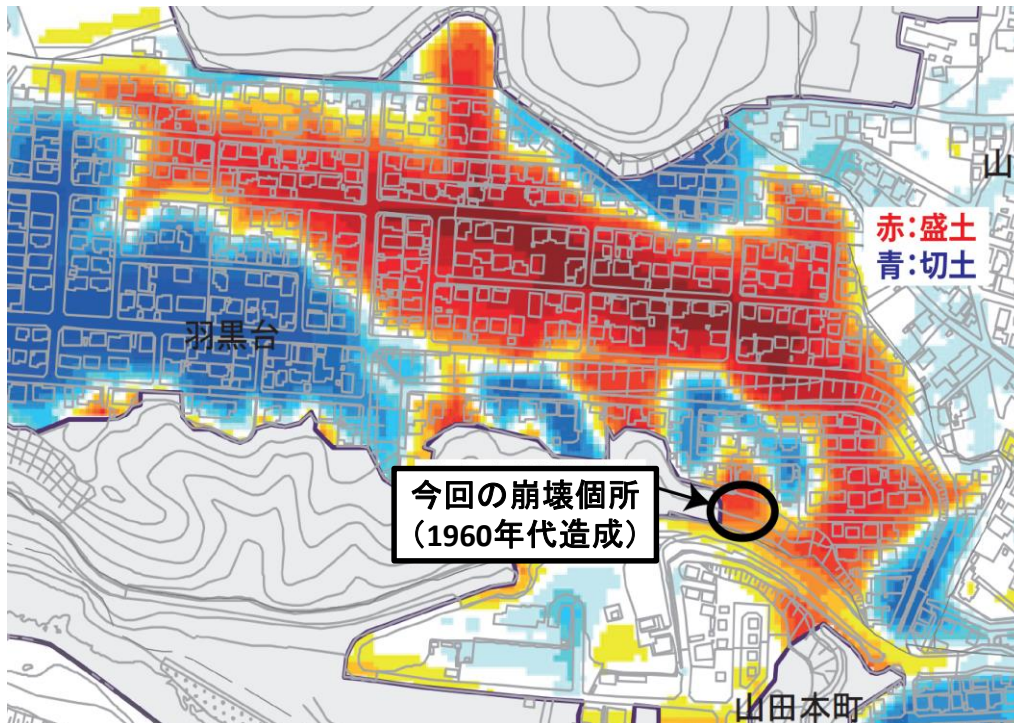
崩壊の主たる要因は、9月10日から11日にかけての豪雨による斜面内水位の上昇による不安定化であり、太陽光発電パネルの設置によって斜面の安定性が低下した可能性はある。ただし、この崩壊箇所については、その他にも崩壊の要因となる素因が存在する。図11に示すように、この斜面は急傾斜地崩壊危険箇所（地形による評価を中心としたスクリーニングにより抽出された被害の可能性がある箇所であり、法律によって対策が義務付けられたり行為等が規制されたりする警戒区域等とは性質が異なる。）に含まれており、過去の造成履歴の情報から盛土部であることがわかる。また、切盛境界の形状から、谷埋め盛土である可能性があり、聞き取り調査でもそれを裏付ける証言があった。完全な谷地形ではないものの、もとの地形は、水を集めやすい地形であったと考えられる。その部分に盛土をしているため、地下に浸透した周辺の雨水を集め、盛土内部へ入り込みやすい状況であったことが推察される。図13は崩壊斜面位置に近い観測所で計測された雨量の時刻歴データであるが、このデータより、この地域には9/10の深夜から9/11の早朝にかけて非常に強い雨が降っており、この雨の強い時間帯と崩壊時刻（9/11の午後4時頃）にはタイムラグがある。これは、雨水の地盤内部へ浸透し、もとの地形に沿って水が集まり、盛土部の地下水を上昇させるまでに時間を要したのではないかと予想される。

図 12 仙台市宅地造成履歴等情報マップ（切土・盛土図）に一部加筆
<http://www.city.sendai.jp/kurashi/bosai/shiryo/rirekimap.html>
