平成27年9月 台風17号・18号災害

広域被害把握研究分野の活動
～衛星画像解析・栗原市二迫川破堤～
緊急調査報告

マス エリック
アドリアノ ブルーノ
越村 俊一

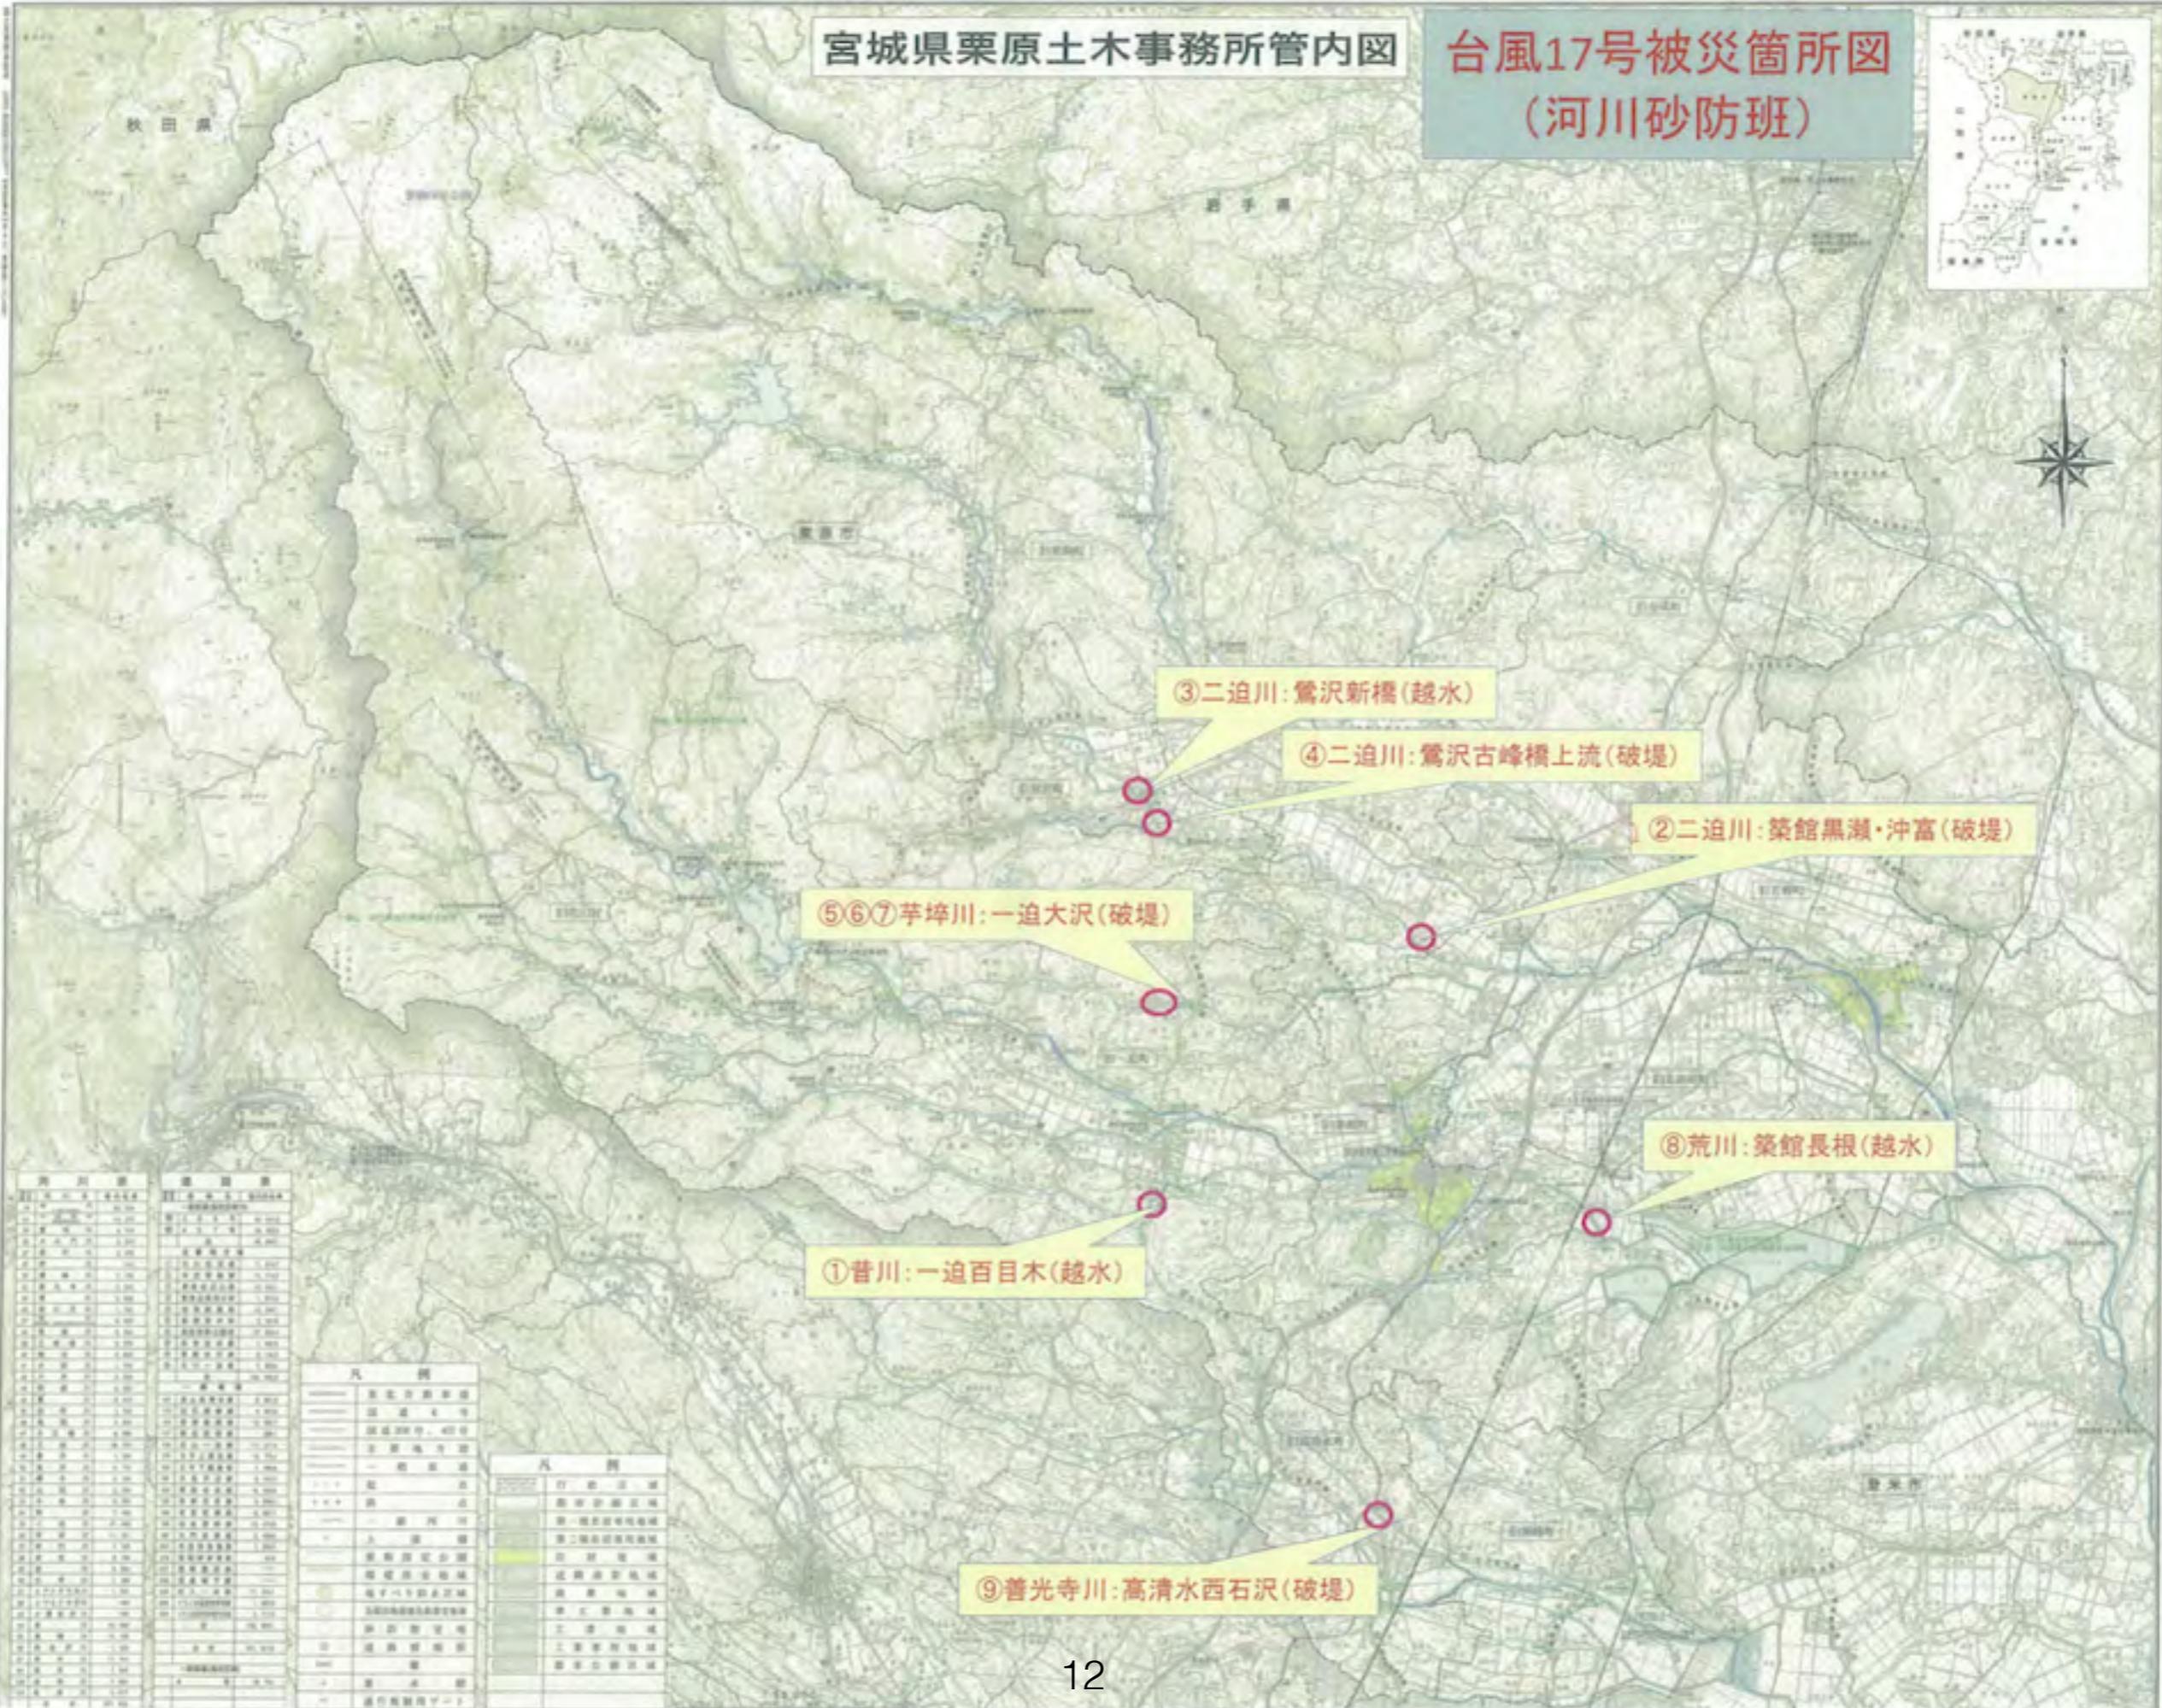
③二迫川: 鶯沢新橋(越水)

④二迫川: 鶯沢古峰橋上流(破堤)

②二迫川: 築館黒瀬・沖富(破堤)

⑤⑥⑦芋埴川: 一迫大沢(破堤)

⑧荒川: 築館長根(越水)

①昔川: 一迫百目木(越水)

⑨善光寺川: 高清水西石沢(破堤)
