台風10号の被害に関する緊急調査 ～ 岩手県岩泉町乙茂地区 ～

2016年9月2日

森口周二（東北大学災害科学国際研究所地域安全工学研究分野）

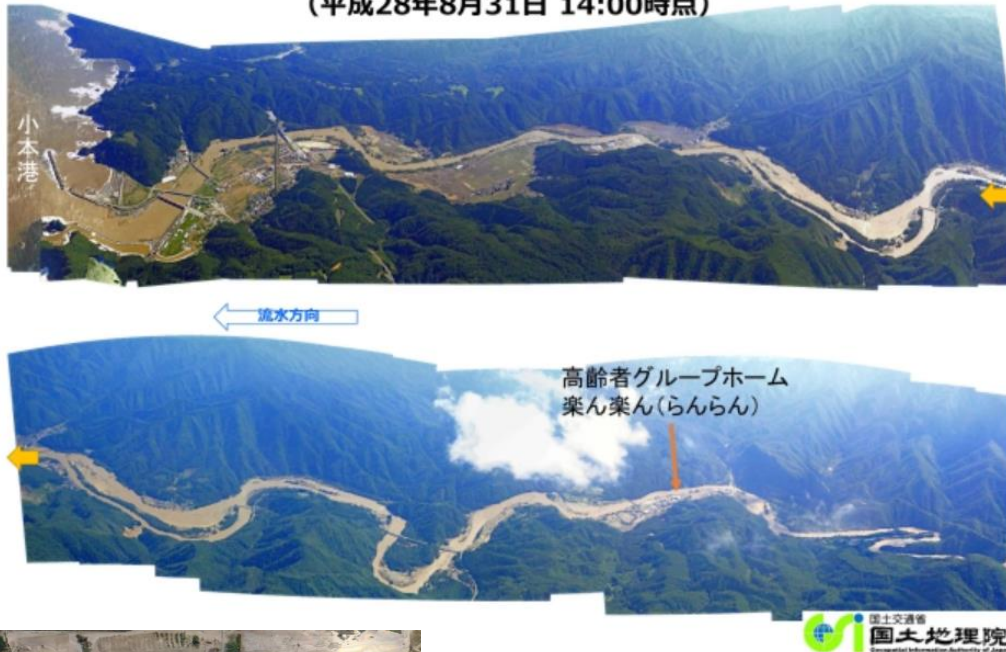
平成28年台風第10号に係る小本川（岩手県岩泉町）パノラマ写真
(平成28年8月31日 14:00時点)

小本川の流域の広範囲にわたり被害が発生。調査実施日（9/2）の時点で、太平洋側から国道455線で高齢者施設付近までアクセス可能であった。それよりも上流については全面通行止めにつき、アクセスできなかった。
