# 平成28年熊本地震に関する報告書

# 東北大学 災害科学国際研究所

平成 29 年 4 月

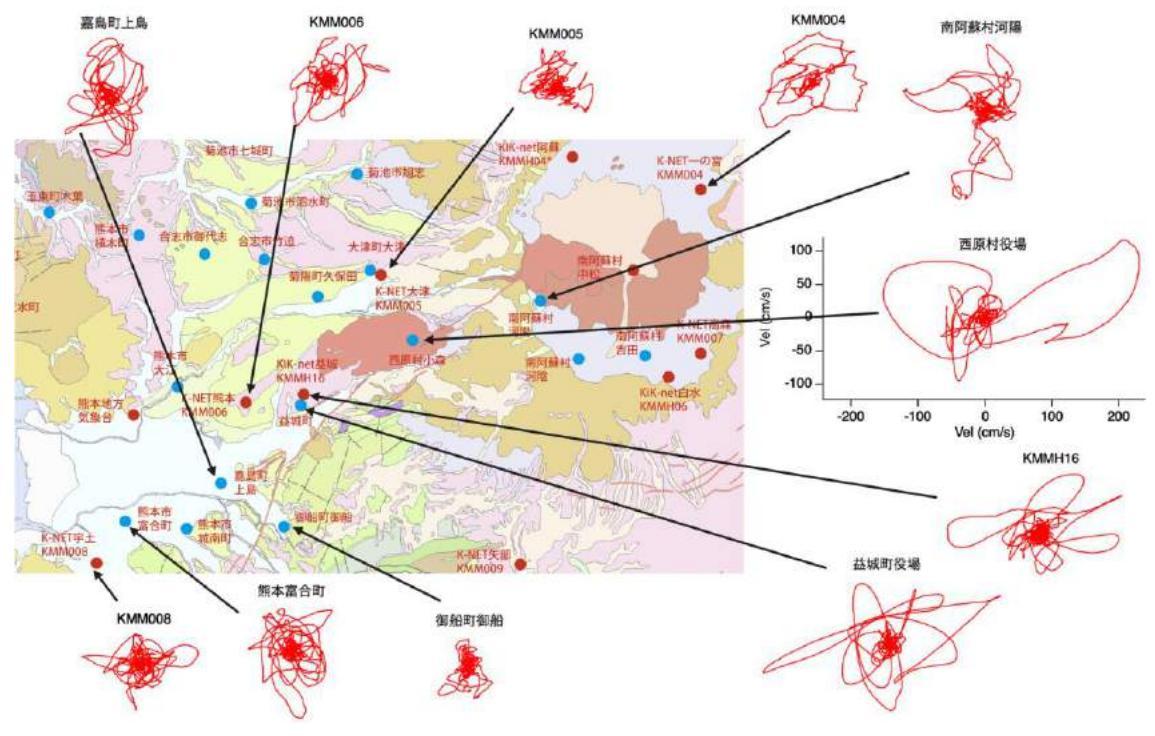
図 4 は速度波形の粒子軌跡を示したものである。益城町及び西原村の卓越方向は東西方 向に近いことがわかる。現地調査においても、益城町では東西方向の建物倒壊が多い傾向 がある。兵庫県南部地震の神戸のように、内陸地震の震源近傍では震源メカニズム解の方 向性と破壊伝播効果の相乗効果による断層直交成分の卓越がしばしば報告されるが、今回 はむしろ断層走向に近い成分が卓越している。この理由としては、益城町では破壊伝播効 果が現れるような位置にないこと、西原村では断層のごく浅い部分が滑ったことによる影 響が指摘されている<sup>3</sup>。

図 4 4/16 M7.3 本震の速度波形の粒子軌跡

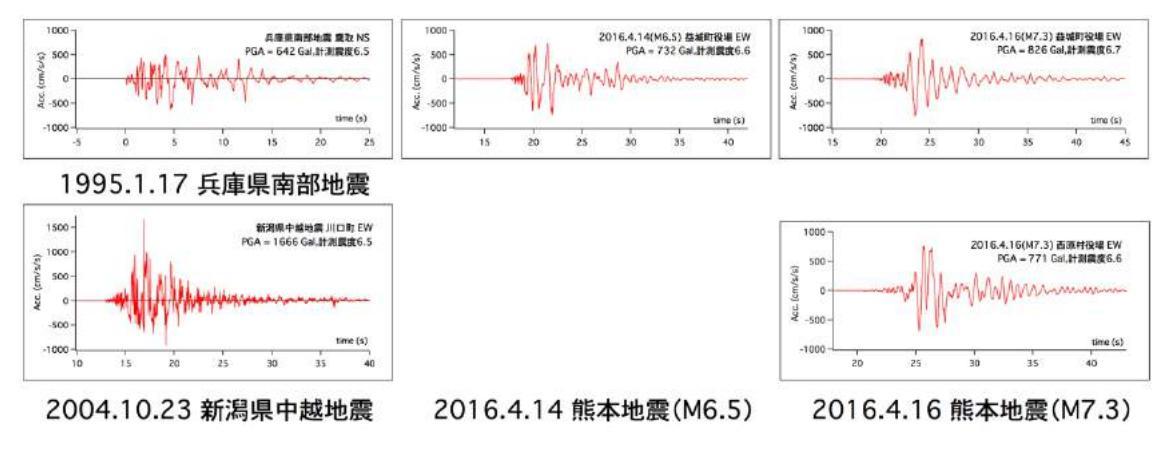
波形の継続時間が短くパルス的であること,周期 1s 付近で卓越していることは共通している。益城町の記録は兵庫県南部地震や新潟県中越地震の振幅を上回っていること,西原村では 1s 付近の振幅は下回るものの,2s 以上の長周期帯域の振幅は過去の内陸地震における被災域の倍以上の振幅になっていることがわかる。

図7 過去の内陸地震の被災域の観測波形と2016年熊本地震の観測波形

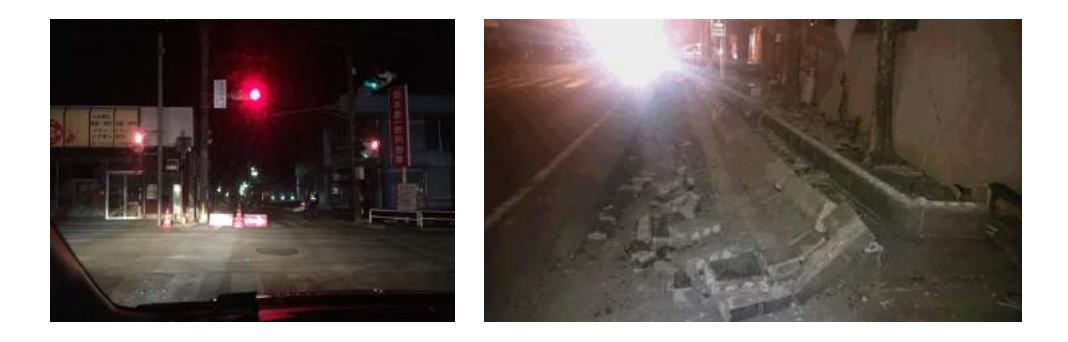
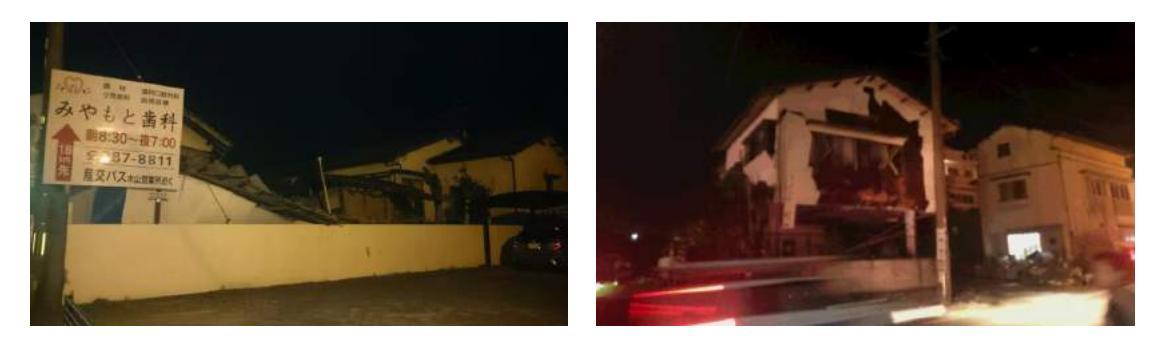
写真2 益城町の状況(4月15日21時半頃)

空港でレンタカーを借り、まずは4月14日の地震により震度7が観測された益城町を訪れた. 15日夜の段階では、益城町役場周辺のみ停電が発生しており、役場から数百メートル離れたあたりでは既に電気が復旧していた(写真2上左).しかし、震度7が観測されただけあって町内にはブロック塀の倒壊(写真2上右)や多数の家屋被害(写真2下)が見られた.

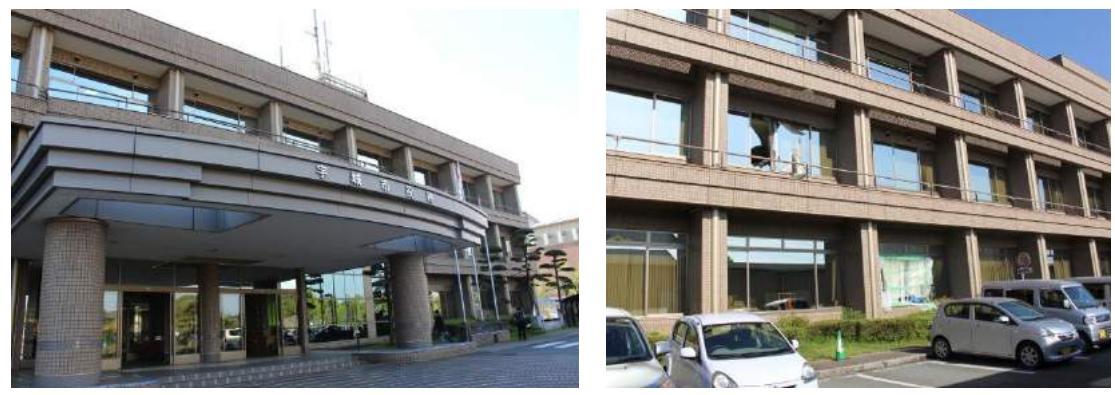
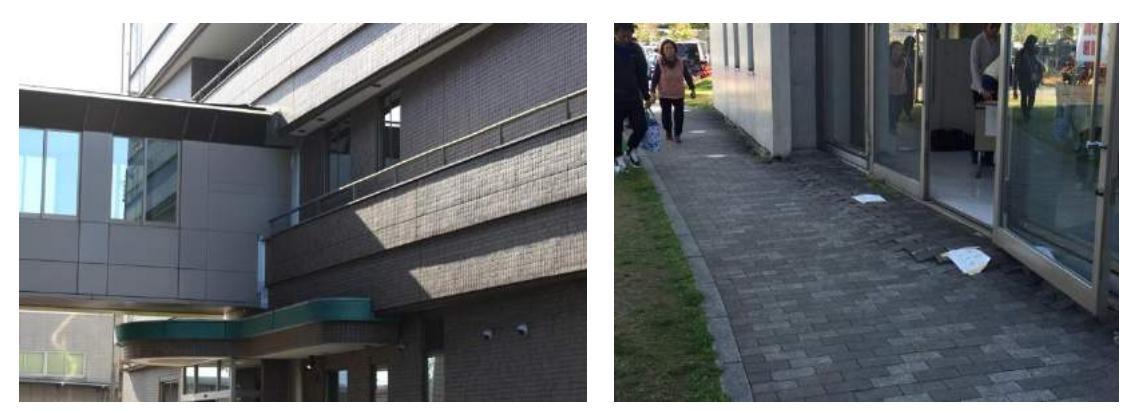
写真8 宇城市役所(4月16日8時20分頃)

その後、八代市から熊本市街地に向かって移動を始め、まずは震度6強を観測した宇城 市役所(写真8上左)に向かった.宇城市役所の建物裏手のガラス面は飛散していたもの の(写真8上右)、大きな建物被害は見受けられず、エキスパンションジョイントの被害 も見られなかった(写真8下左).ただし、建物周辺では数カ所の地盤沈下が見られ(写 真8下右)、郵便ポスト等も傾いていた.

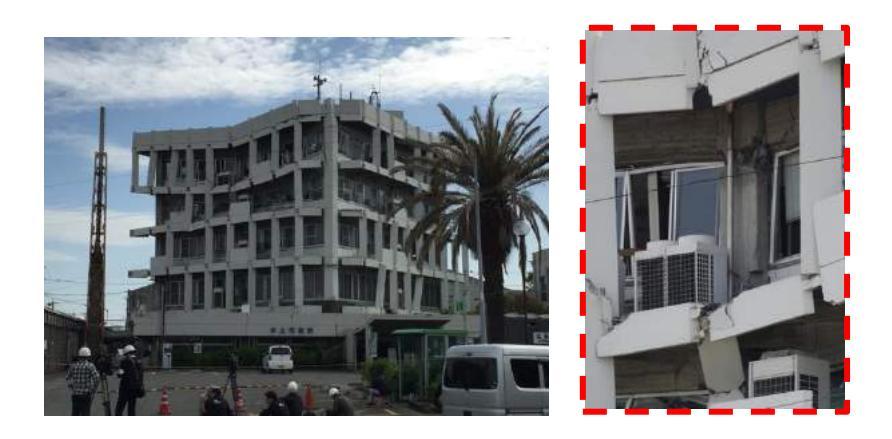
#### 写真11 宇土市役所の被害(4月16日9時頃)

移動中,適宜最新情報の入手に努めていた.その中で宇土市役所庁舎の被害情報が入っ てきたため,現場に向かった.宇土市役所庁舎は写真11右のように,4階部分が崩壊して いた.外郭部の飾り柱だけでなく,構造体としての柱が梁よりも先に降伏して被害を受け ていた.しかも,低層部よりも先に4階部分が被害を受けていた.被災メカニズムに関す る詳細な調査が必要であると思われた.

同敷地内では石碑の転倒や車庫のレンガ壁の崩壊などが見られたが、周辺の建物には甚 大な被害がほとんど見られなかった.

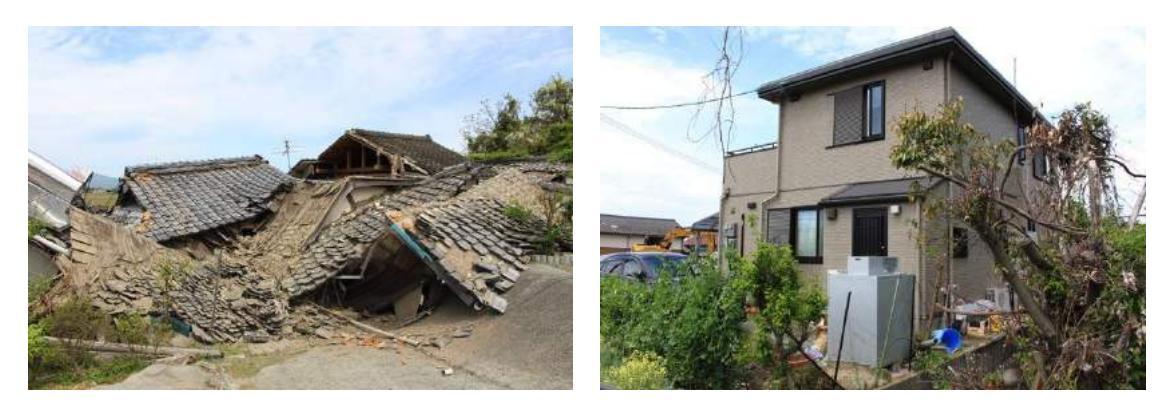
写真 12 宇城市内の被災地(4月 16日 11時頃)

我々が利用していた国道3号線は日奈久断層とほぼ平行であり、断層から離れるほど被 害が軽減されていたのが良くわかった. 宇城市内の途中で1971年以前に建てられたと思わ れる住宅がいくつか倒壊している場所があったため、その周辺も調べた. 被災した建物は とくに土葺き瓦屋根の民家であった. 写真12左の建物はその一例であるが、同敷地内にあ る新耐震以降に建てられた木造住宅の被害(写真12右)は微小なものであった.

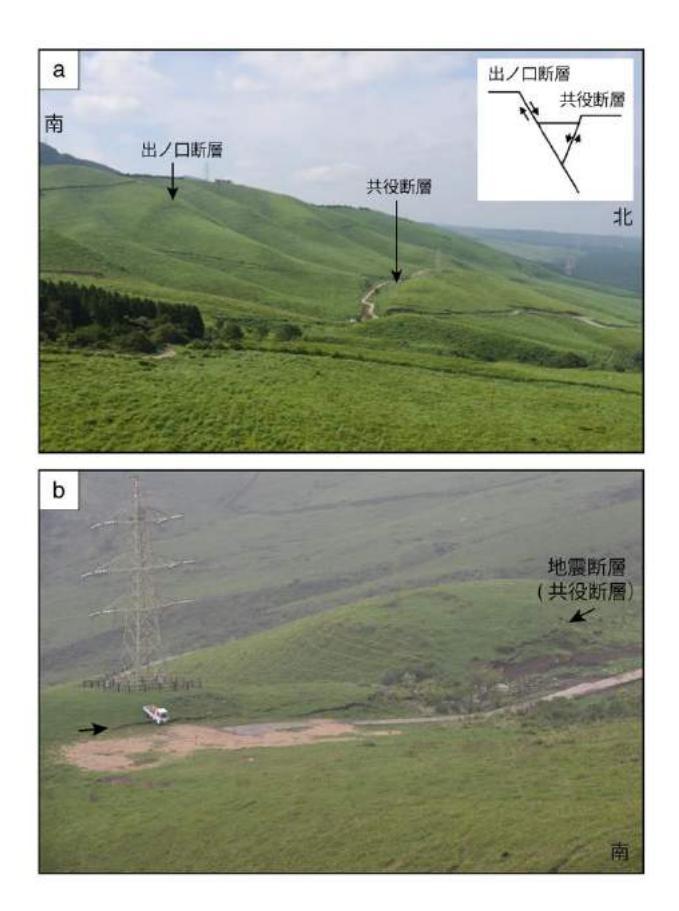
地震断層ではなく地すべりによる滑落崖の可能性も考えられるが、1) 崖の直線性、2) 地すべりブロックの先端を示す地形の不在、3) 斜面低下側(北西側)が隆起する共役の 正断層(antithetic fault)の存在(図7)から、表層の地すべりではなくテクトニック(造 構運動)な活断層であると判断できる.

図7 西原村小森牧野に出現した出ノロ断層と共役の南落の正断層

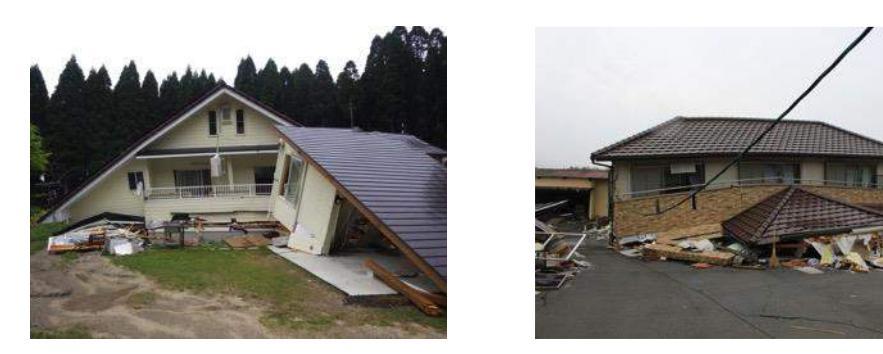
写真1 比較的に建築年数が経っていないと思われる倒壊建物

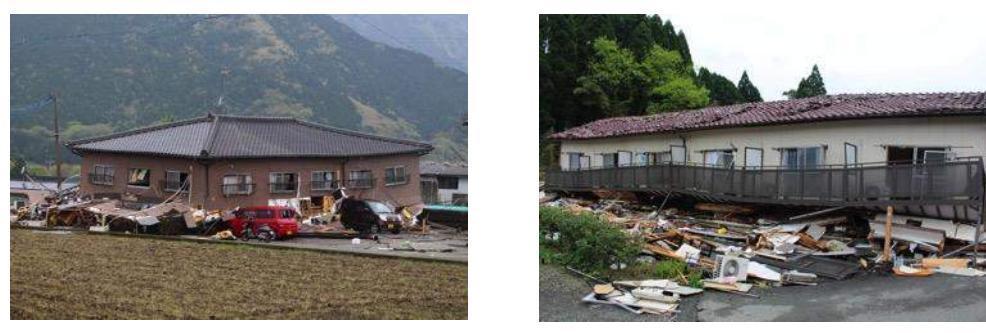
写真2 集合住宅の倒壊建物(1階が層崩壊した建物)

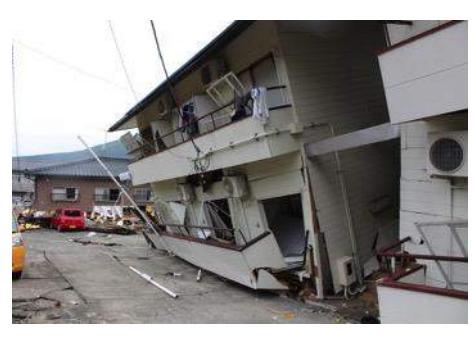
写真3 集合住宅の倒壊建物(1階が RC 造壁の車庫になっており,建物がずれ,車庫部分 に落ち込んでいる建物)

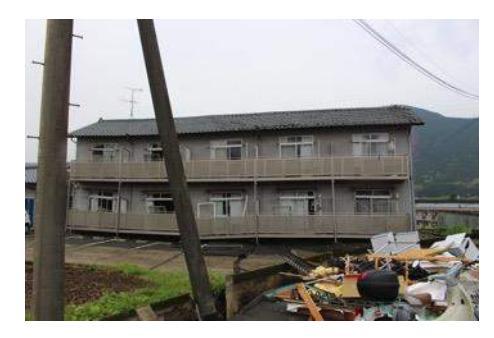
写真4 断層直上で被災を受けた集合住宅

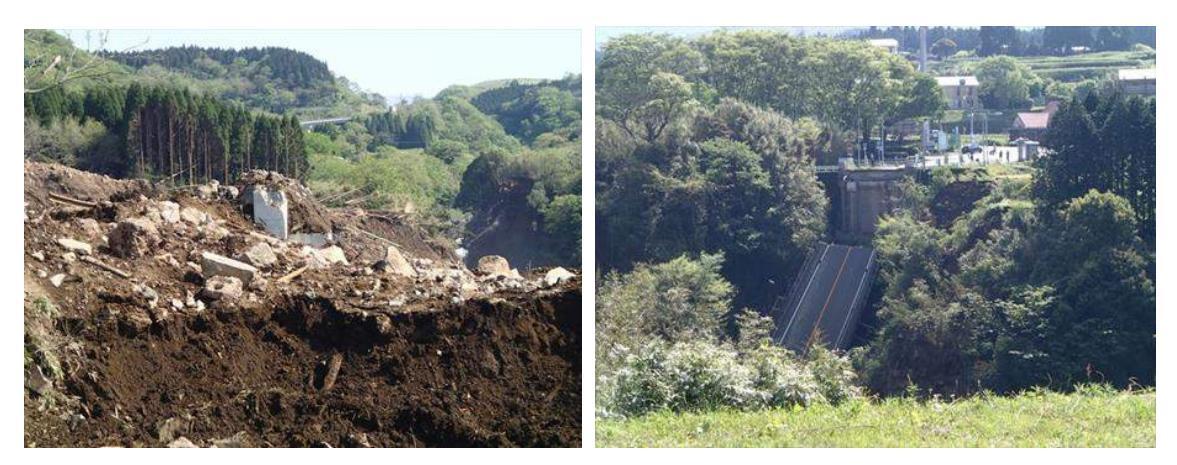
図7 残った橋脚の一部(右岸:立野側)

阿蘇大橋は,橋長 206m で片側 2 車線,1970 年に完成したトラスド逆ランガー桁橋である. 図6に示すように,斜面崩壊が発生した立野地区側に橋脚を 3 本有し,その他の部分は桁の下に設置されたトラスで支える構造である.大部分が落橋したが,右岸(立野地区側) と左岸で橋の一部が残っていた.図7は,右岸側に残った橋脚の写真であり,図6における 3 本の橋脚のうち,最も右岸側のものと思われる.残りの 2 本の橋脚は,現地で確認されなかったため,落橋に伴って河川へと落下したか,斜面崩壊によって発生した土砂で埋 没したものと思われる.また,図8に示すように,左岸側には桁の一部が残っていた.図 9は,左岸の橋台と桁のジョイント部の写真であるが,ジョイント部で複雑な変形の跡が 確認されない.そのため,地震動によってジョイント部で大きな損傷を受けたということ は考えにくく,右岸側に向かって引っ張りを受けて落橋したのではないかと推察される.

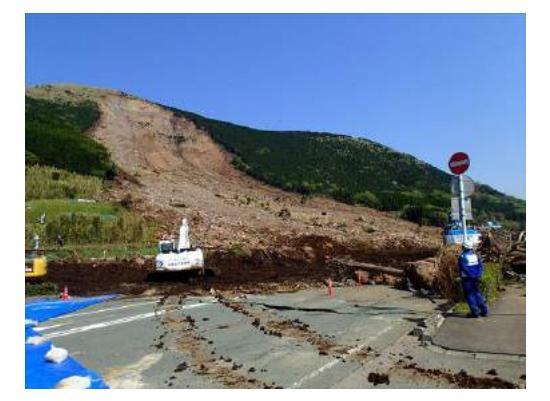
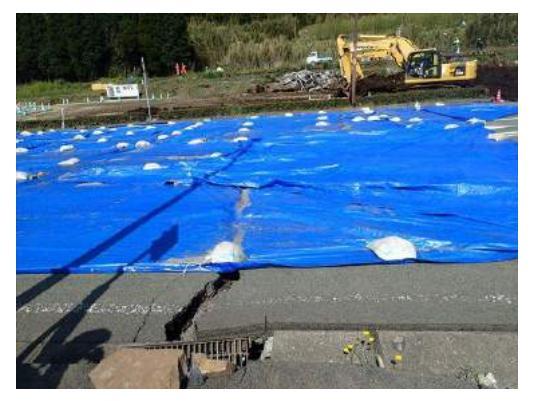
図11 撮影対象箇所①の様子

阿蘇大橋に隣接した斜面の崩壊の他にも、周辺では多くの崩壊が発生している. 図11 ~14の写真は、図10の①~④の各箇所を撮影したものである。①は崩壊土砂に近接す る箇所であり、その様子は図11に示している.土砂が堆積していない部分にはブルーシ ートが設置されていたため、表面の詳細な様子は確認できなかったが、ブルーシートの脇 に見える亀裂の状態などから、この箇所は全体的に引張力を受けたと推察される. ①の箇 所から少し離れた②の個所では、片側2車線で崩壊が発生していた.この箇所の様子は図 12に示す.この部分の亀裂は盛り上がるように発生しており、この箇所では圧縮力が作 用したものと思われる.この亀裂の他にも、この近辺には圧縮を受けたと考えられる形跡 がいくつか見られたため、②の箇所の路肩崩壊は、水平方向に圧縮されることによって可 能性が高い.③の箇所は、黒川を挟んで対岸(左岸)であり、その箇所の様子は図13に 示している。この箇所でも多くの崩壊が発生しており、落下寸前の車両や建物の一部に滑 落崖がかかっているなどの状況も確認された.また、崩壊せずに残った部分でも、大きな 亀裂が発生しており,河川側に向かって崩壊が発生しそうになっている状況が確認された. ④も斜面崩壊とは反対側の対岸に位置する箇所であり、③の箇所と同様の崩壊が発生して いた.この個所の様子は図14に示している。このように、阿蘇大橋周辺では、河川に向 かって多くの崩壊が発生しており、崩壊に至っていない部分でも不安定化している箇所が 数多く存在していることが確認された.なお,これらの崩壊箇所の大部分は,盛土や切土 などの人工的なのり面ではなく、地山部であると思われる.

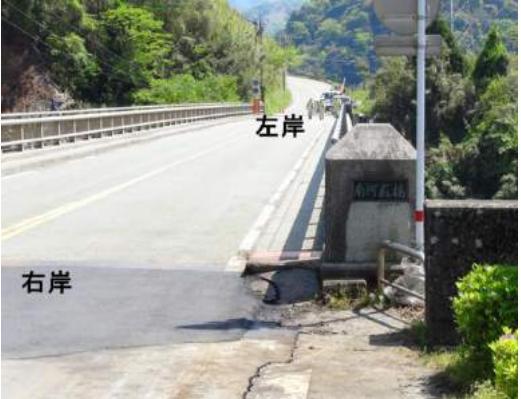
図23 南阿蘇橋の写真(右岸から撮影)

まず,先述の阿蘇大橋から少し離れた位置に存在する南阿蘇橋とその周辺の被害につい て報告する.南阿蘇橋の位置は図22に示すとおりであり,阿蘇山の方向から自川に流れ 込む河川に架かる橋梁である.図25に示すように,道路と橋梁のジョイント部で何かし らの変状があったようであるが,調査を実施した時点で既に応急対策が施されていた.図 23からわかるように,先述の阿蘇大橋とは異なり,落橋にまでは至っていない.ただし, 左岸側で免振ダンパーが破壊される被害が発生していた.図24に免振ダンパーの被害の 様子を示す.また,図25は,左岸下流川の緩衝装置付近の様子である.緩衝装置はゴム 製であり,そのゴムが橋台に接触した後が確認された.地震の最中に緩衝装置が機能した と考えられ,接触の痕跡から,左岸側では下流側へ移動するような動きがあったことがわ かる.

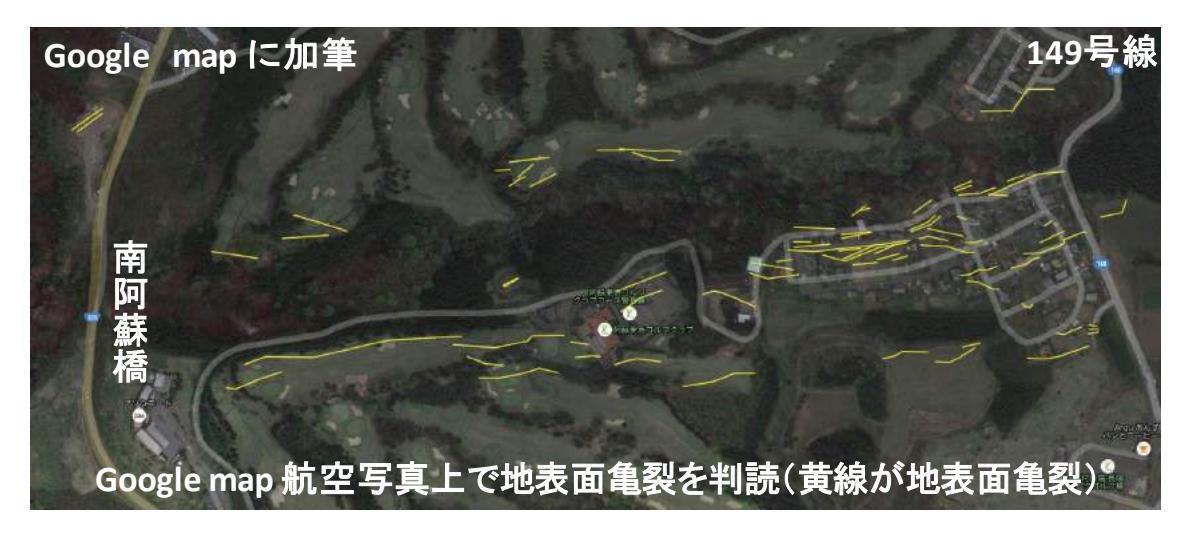
図31 宅地造成地およびその周辺の地表面亀裂(Google map に加筆)

次に、南阿蘇橋から少し離れたところに位置する宅地の被害について説明する.調査対 象とした宅地の位置を図30に示す.この宅地に発生している亀裂は長く幅が大きいもの が多く、図31に示したように、航空写真からこれらの発生状況が判読可能であった.こ の亀裂発生の理由を調べることも含めて、この箇所を調査対象として選定した.図32は、 年代の異なる航空写真でこの地域の変化を示したものである.1970年代には宅地として造 成されていないが、2004年には概ね今回の地震前の状態になっている.住民の証言によれ ば、造成地として建設が終了したのが20年程度前とのことであり、1980~1990年代に造 成されたものと推察される.図33は、この地域周辺の3Dモデルのキャプキャー画像に 加筆したものである.図33からわかるように、宅地造成地に隣接して河川があることが わかる.この河川の下流に先述の南阿蘇橋が存在し、河川の両岸が図27に示したような 崖になっている.つまり、調査対象である宅地造成地は河川沿いの崖に隣接するように位 置している.このために、図34に示すように、崖部付近で河川側に向かって崩壊や地盤 変状が多数発生しており、それに伴って家屋被害が発生していた.

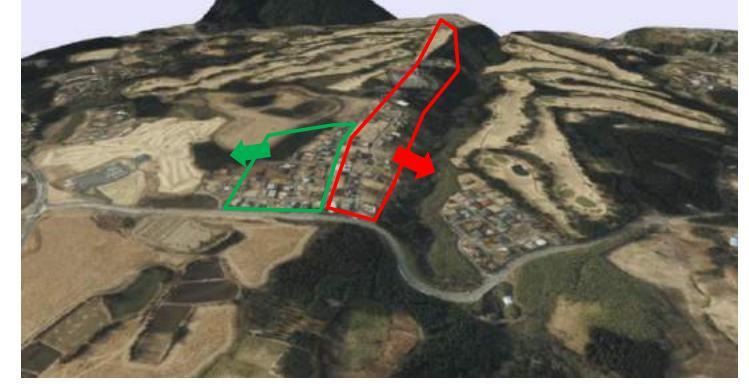
図41 地盤の動き(地理院地図3Dモデルのキャプキャー画像®に加筆)

この宅地全体を踏査した結果,河川側とその反対側で大きな地盤変状が発生しているが, その間の一部の範囲では大きな地盤変状が発生しておらず,家屋被害も小さい範囲がある ことがわかった.この理由は次のように考えられる.図39は宅地造成地の等高線図であ るが,崖部の手前の宅地部分が最も高くなっていることがわかる.このため,図40と図 41に示すように,高くなっている部分を境にして,河川側とその反対側へ地盤の変状が 発生しているのではないかと推察される.このため,その中間に位置する部分では,大き な変位が発生せず,被害が小さくなったものと思われる.これを裏付けるものとして,図 42を示した.図42は,この宅地の本震前後の航空写真を重ねたものであり,中央には 道路のズレが確認できるが,この結果からも宅地の河川側とその反対側で異なる動きをし ていることが確認できる.

ここまでに説明した状況から考えて、この宅地(特に河川側)では地盤が非常に不安定 な状態にあると推察される.今後の梅雨や台風時期には、不安定化がさらに進む可能性が あり、対策が望まれる.ただし、図41に示したように、不安定化している領域がかなり 広範囲に及んでいると考えられ、抜本的な対策は非常に難しいのも事実である.詳細な調 査を実施した上で、時間をかけてでも適切な対策を講じる必要がある.

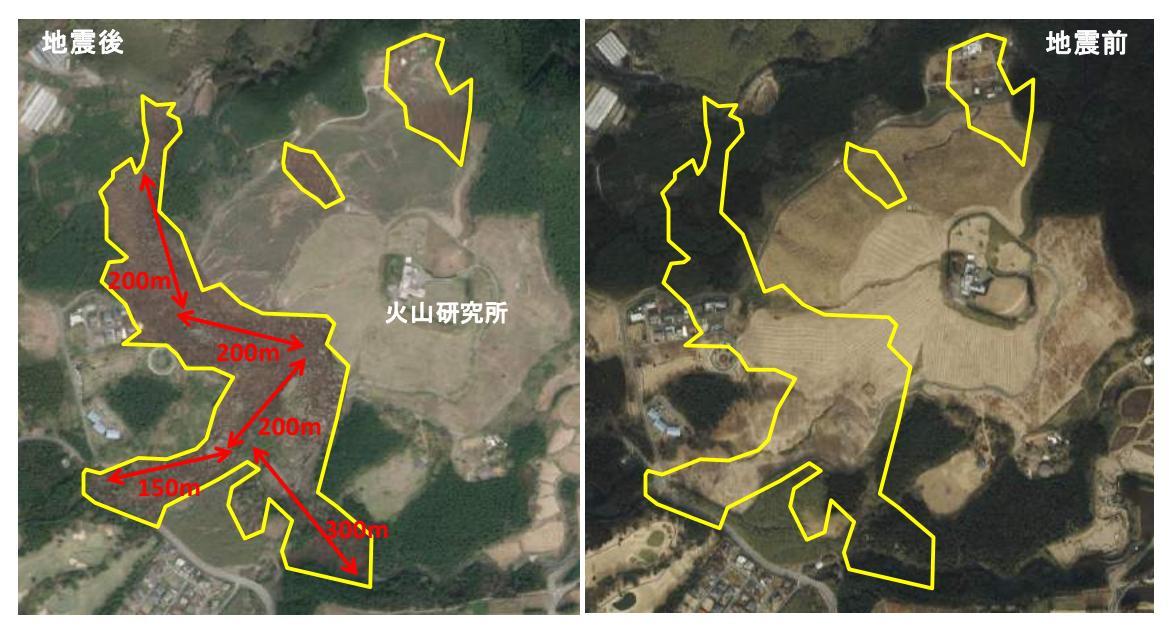
図45 地震前後の比較(国土地理院資料<sup>1)</sup>に加筆)

次に、阿蘇大橋の東側に位置する京都大学火山研究所周辺(高野台地区)の大規模斜面 崩壊について報告する.図43は崩壊箇所の位置を示しており、図44はその周辺の航空 写真を示したものである.図45は地震前後を比較したものであり、黄色の線は崩壊土砂 の流出範囲を示している.図45に示したように、最も大きな崩壊は火山研究所から見て 南西の方向で発生しており、3方向に土砂が流出していることが確認できる.非常に緩勾配 な斜面でありながら、流出距離は非常に長いのが特的であり、3方向に流出したうちの1方 向で家屋が土砂に巻き込まれる被害が発生している.図46~49は、崩壊箇所内部の様 子と家屋被害の写真である.基盤となる岩盤層が崩壊したのではなく、火山灰土と黒ぼく で構成される表層が動いたものであり、崩壊形態は表層崩壊に部類されるが、規模が大き いため、内部では非常に大きな変状が発生している.火山研究所を頂上として、小高い丘 になっており、溶岩ドームの表面に火山灰土が堆積して形成されたものと推察される.

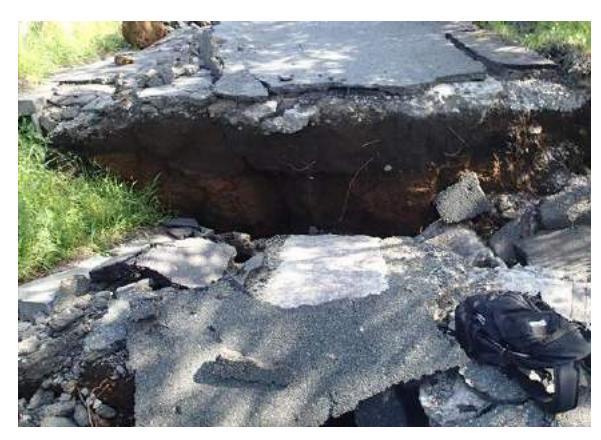
図48 崩壊箇所内部の道路の段差

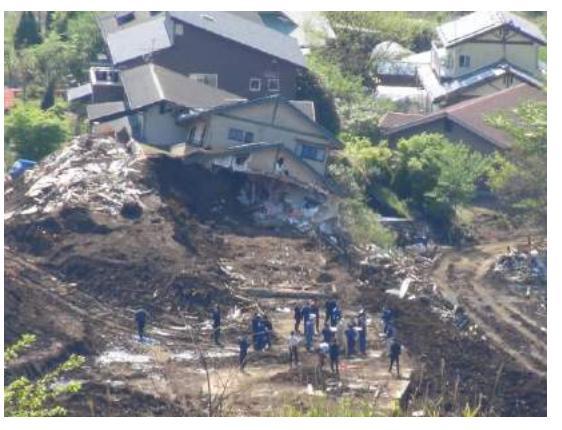
図49 崩壊土砂による家屋被害

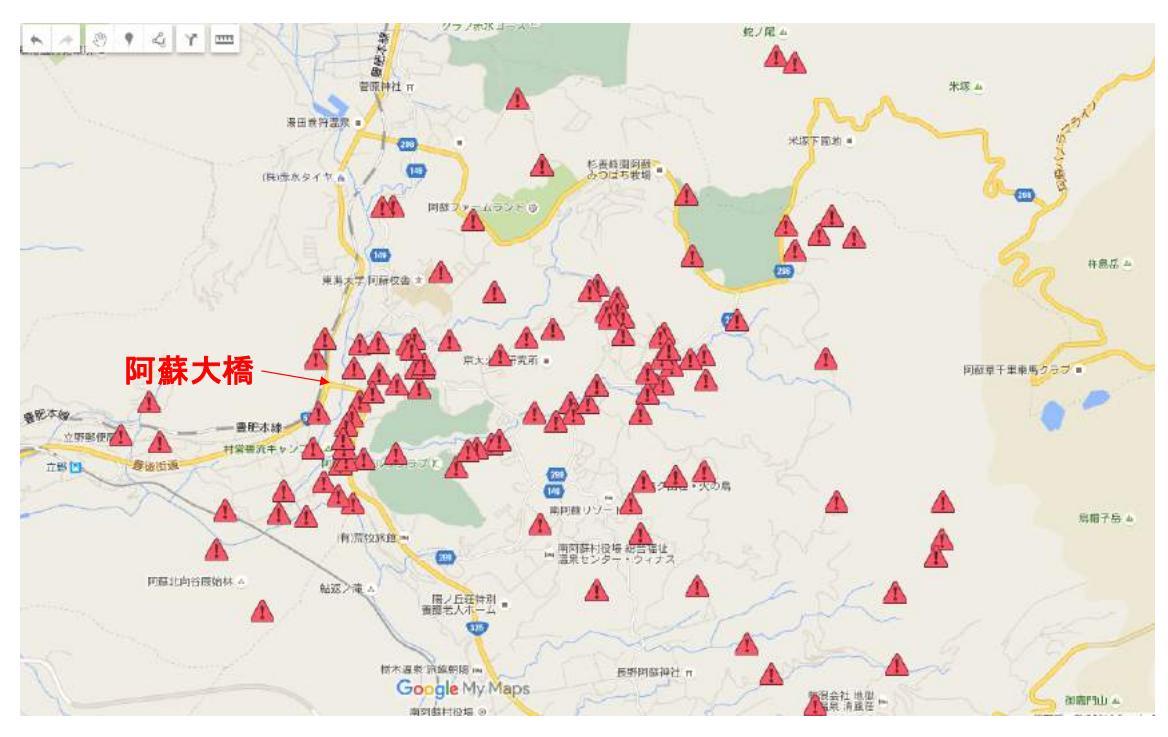
図50 南阿蘇村の土砂災害と地盤変状の発生個所(Google map 衛星写真から判読)

図50は、南阿蘇村河陽の土砂災害と地盤変状の発生個所を示している.既に、国土地 理院<sup>1)</sup>や地盤工学会<sup>9)</sup>からも報告されているが、この地域では非常に多くの土砂災害や地 盤変状が発生している.今後の梅雨や台風の時期には、降雨による地下水の上昇に伴う地 盤の更なる不安定化や土砂災害の発生のリスクが高まると思われるが、全ての箇所に対す る対策にはかなりの時間を要すると思われる.今後の被害を最小限にとどめるためには、 行政の努力だけでなく、降雨時の早期避難などの住民レベルの対応が極めて重要になると 考えられる.

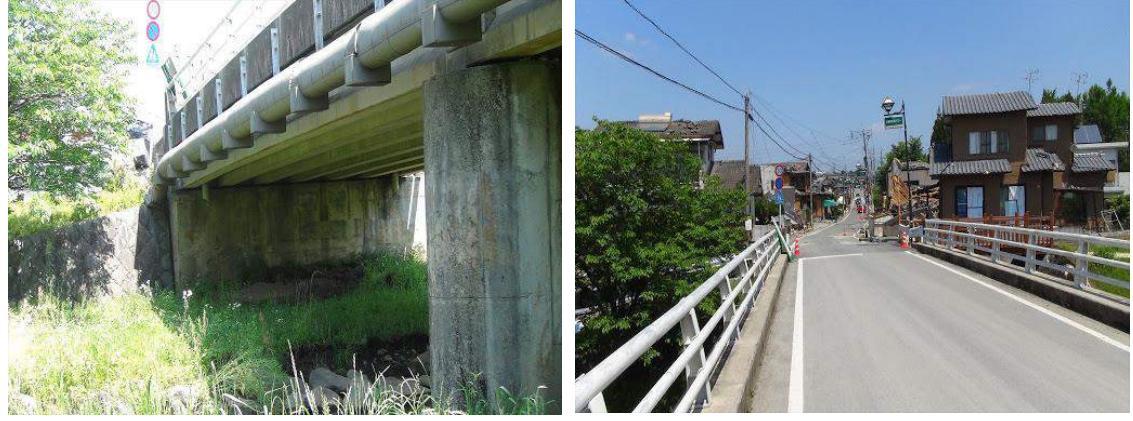
図52 木山橋(撮影対象箇所①)

図52と図53に示した木山橋と畑中橋では、一部損傷が確認されたものの、大きな被 害には至っておらず、調査時点で通行止めなどにはなっていなかった.図54と図55に 示した新木山橋と第一畑中橋は、隣接して存在するが、被害の程度に大きな差が確認され た.どちらの橋梁も、堤防の変状により、堤防と橋梁の接続部で大きな段差が生じている. 新木山橋については、アスファルトのオーバーレイによる応急対策が施され、調査時点で 通行が可能となっていた.これに対して、第一畑中橋は、特に応急対策は施されずに通行 止めになっていた.第一畑中橋は図55に示すように、橋脚が損傷しており、非常に危険 な状態であり、簡易的な応急対策による復旧は難しいためにこのような措置がとられてい るものと推察される.図56の第二畑中橋でも堤防と橋梁の接続部で段差が発生したと思 われるが、砂を敷くことによって応急的な手当てがされており、走行可能な状態であった.

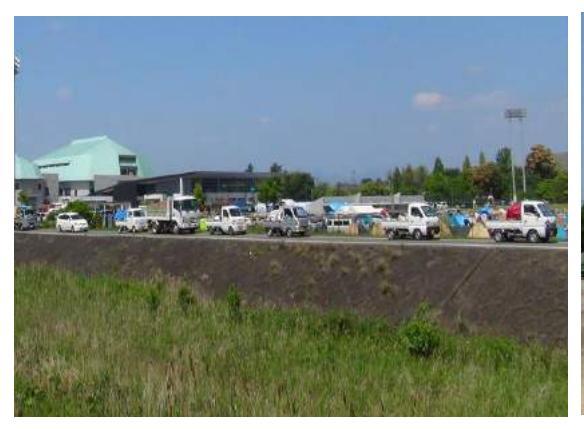
図57に示したのは第一畑中橋と第二畑中橋の間の堤防の様子を撮影したものであり, トラックの割合が多く,渋滞が発生していた.これは,図58に示した震災ゴミ集積場へ と続いた渋滞である.この近辺にある益城町総合体育館は避難所になっており,震災ゴミ 集積場も近くにあることから,多くの人が集中してアクセスする状態になっていた.その 意味で周辺の橋梁は重要なアクセス網の一部になっている.これらの橋梁は第一畑中橋を 除いて調査時点で既に応急対策が施されていたものの,地震直後には通行が困難であった と推察される.震災後の早期復旧を考える上で,重要拠点の周辺の橋梁の耐震化は重要な 課題である.ただし,今回の被害形態を考えると,橋梁自体の被害よりも,堤防の変状に 伴って発生した被害が特徴的であり,そのような被害形態に対する事前の対策についても 考えることが課題として挙げられる.

図57 堤防沿いの道路(撮影対象箇所⑥) 図58 震災ゴミ集積場(撮影対象箇所⑦)

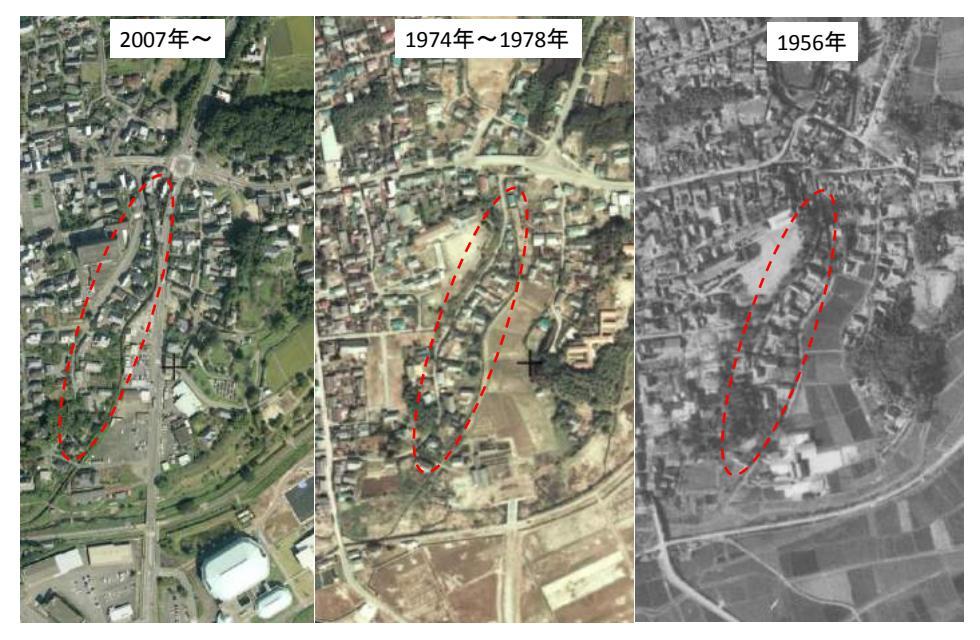
図60 航空写真による土地利用形態の変遷の確認 10)

最後に、橋梁に関するものではないが、家屋被害が特に甚大であった範囲についても報告しておく.図51に示した範囲では、いたるところで家屋被害が発生していたが、その中でも特に被害が大きかった範囲があった。図51の調査対象箇所⑧の範囲であり、その様子は図59に示している。この範囲では、地震動による直接的な家屋被害と、地盤変状による家屋被害が重なって被害が甚大になっていると推察される。大きな地盤変状が発生した理由について調べるために、図60に示すように土地利用の変遷をたどってみたが、現状の分析では、その理由について明確な説明ができるまでには至っていない。
