東北大学による東日本大震災1年後報告会
2012年3月11日
トラストシティ カンファレンス・仙台

2011年大津波による 海岸堤防の被災の実態とメカニズム

Breaking aspects and mechanism of coastal levees
hit by 2011 gigantic tsunamis

東北大学大学院工学研究科
真野 明・田中 仁・有働恵子

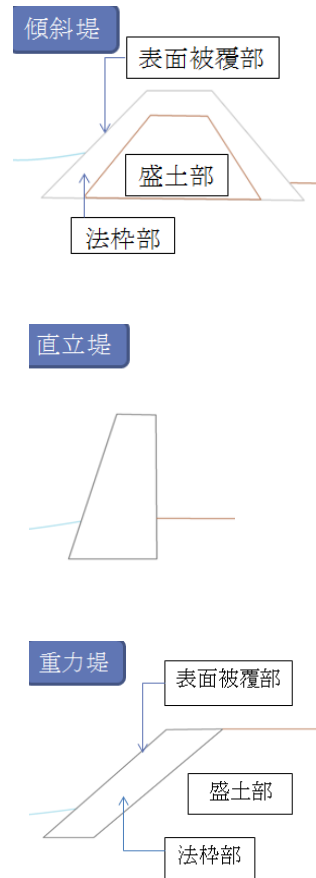
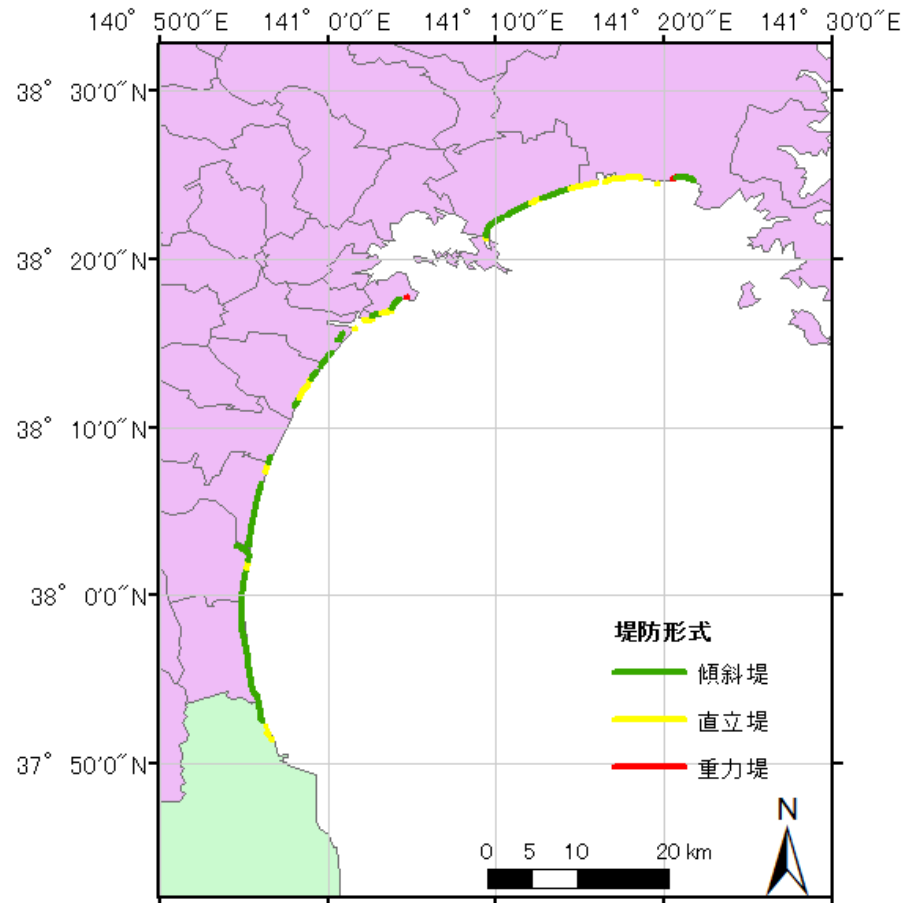
仙台湾沿岸域の海岸堤防の現状

- 大部分は高潮・高波が主要ハザード
 - 高潮潮位 1.6m (鮎川での観測最大異常潮位 + 朔望平均満潮位)
 - 高波(打ち上げ高) 4.6m (仙台港での実測より、30年確率波)
 - 余裕高 1.0m
 - 計画海岸堤防高 7.2m (1.6+4.6+1.0)
- 牡鹿半島西部は、チリ地震津波の痕跡 + 余裕高 6.0m
- 松島湾は、チリ地震津波の痕跡高 + 余裕高 4.3m
- 七ヶ浜海岸は、明治三陸津波の痕跡高 + 余裕高 5.4~6.8m

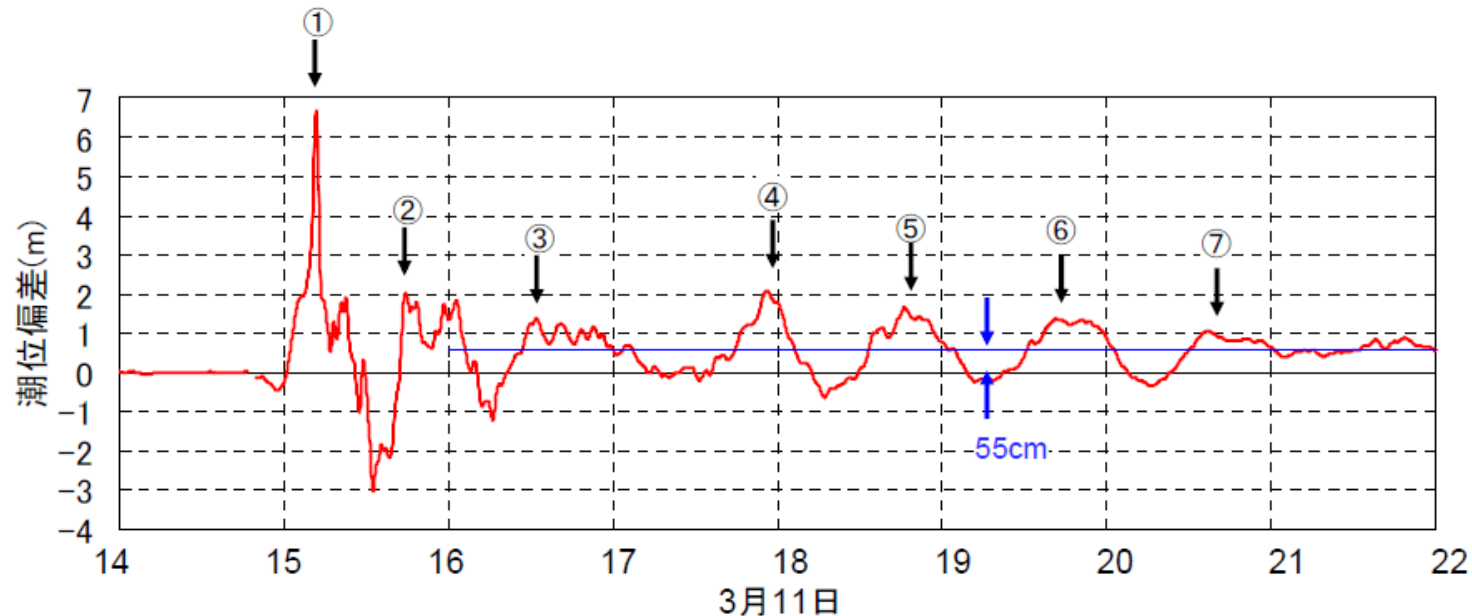
図一3 岩手南部沖GPS波浪計で捉えた津波の初期の波形

- 第1波が最大、約6.5mの振幅、地震発生26分後
- 6つの後続波、約50cmの振幅、周期約50分

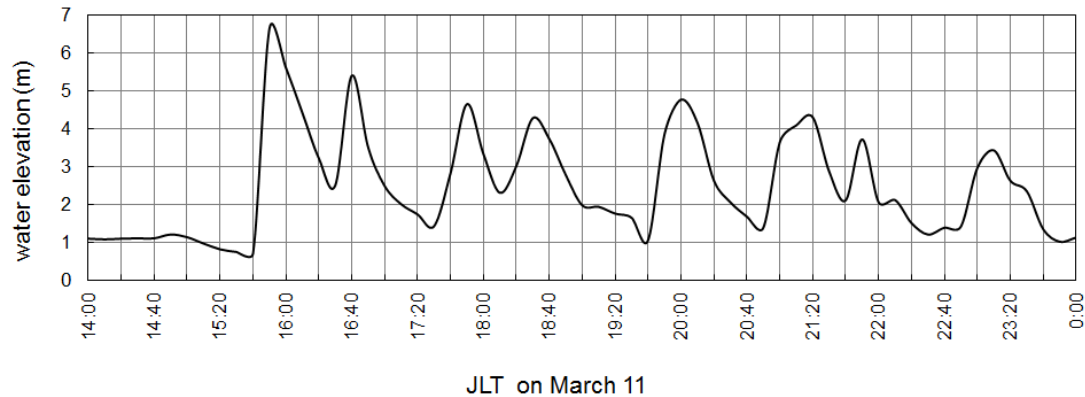
野蒜(鳴瀬川河口より 0.5 km上流)

第1波最大6.8m、ピーク時刻 15:50、
段波状。

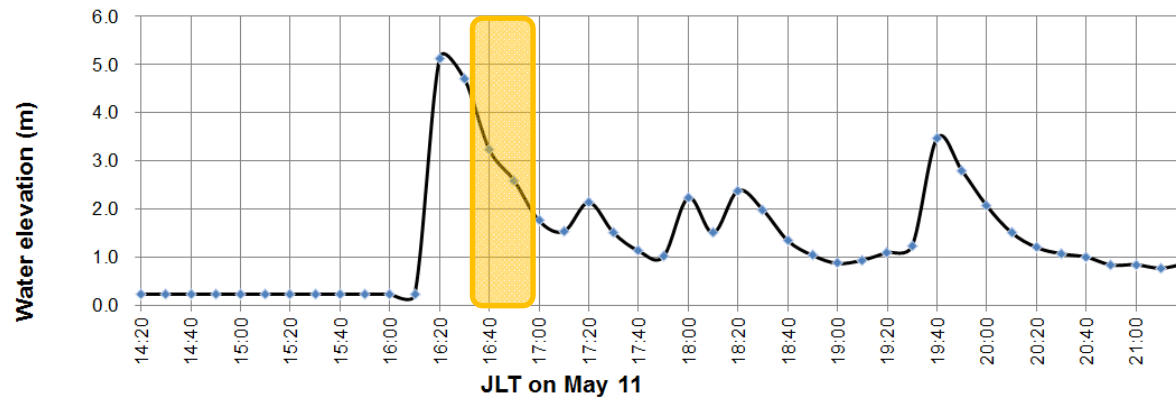
阿武隈大堰(阿武隈川河口より10km 上流)

第1波最大5.2m、ピーク時刻16:20、
段波状。河口からの伝播時間約25分。
国土交通省のヘリコプター「みちのく
号」が、16:10-16:35の時間帯仙台市
域から山元海岸までの海域を撮影
(左図のオレンジの位相を撮影、河川
の伝播時間25分を補正)

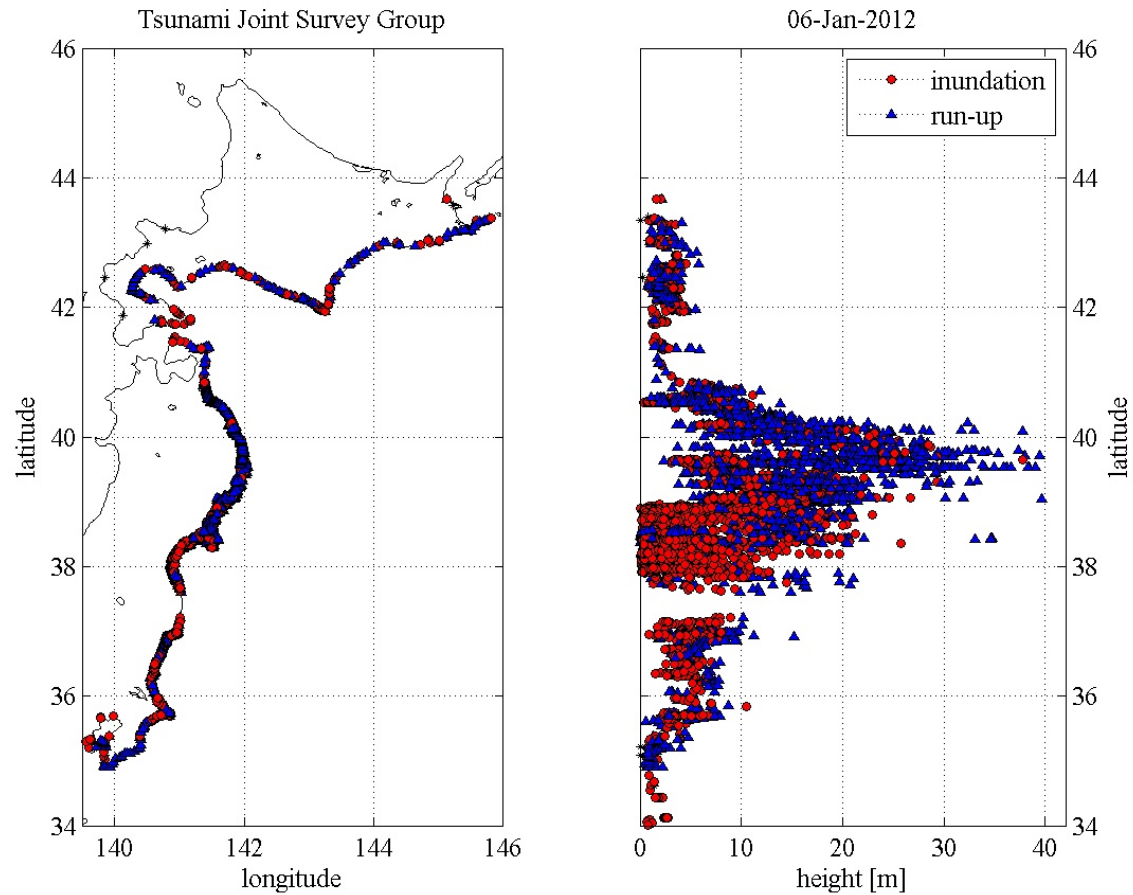
津波外力：津波浸水深と遡上高

仙台湾沿岸域の津波最大遡上高は15m程度

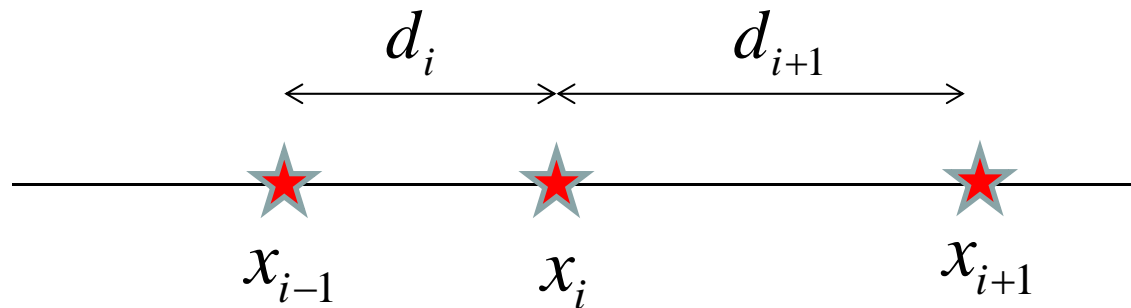
砂浜幅と破堤密度

- 砂浜幅が小さいほど破堤しやすい
- 破堤密度が0.005を超えるのは、砂浜幅が70m以下の所。ほとんどが山元海岸。
- 五間堀川(赤丸)では破堤密度が小さい。周辺は破堤していない。

- (3) 海岸堤防の大破を防ぐためには,
 - (1)の弱点を解消
 - 戻り流れの集中による侵食を抑制、沿岸水路など
 - 砂浜の保全は、高波・高潮対策でも重要
