平成 26 年 7 月山形豪雨・土砂災害緊急調査報告（速報）

東北大学災害科学国際研究所
緊急災害調査団 呉修一，森口周二

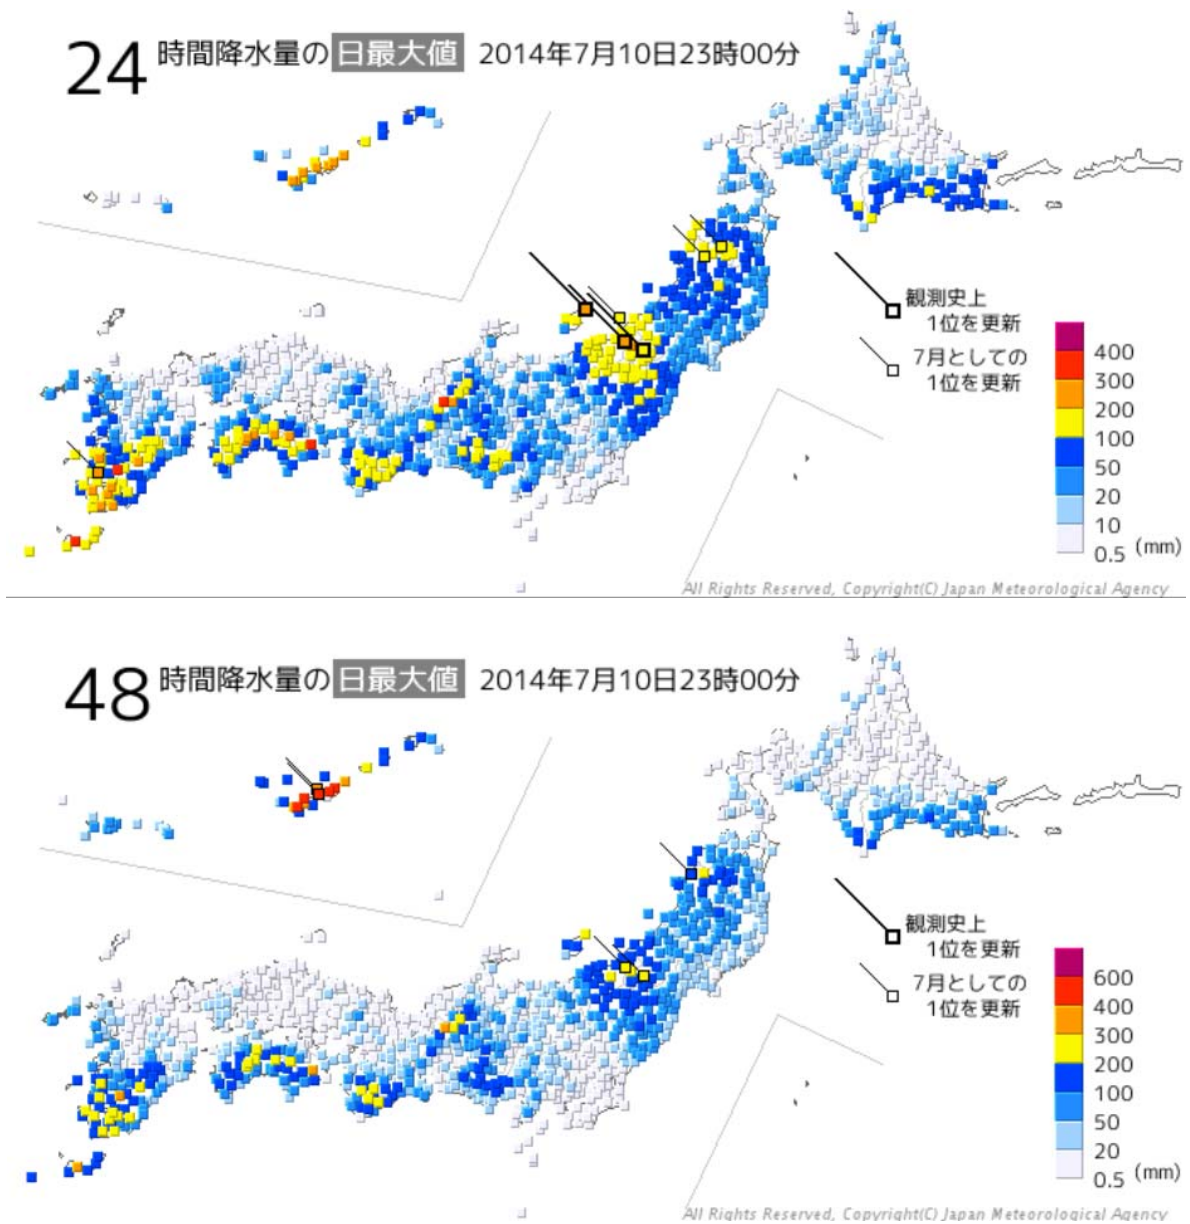
図-1は気象庁が発表した7月10日のアメダス（AMeDAS, Automated Meteorological Data Acquisition System）24時間降水量 [mm]の日最大値（上図）と48時間降水量 [mm]の日最大値（下図）である。また、図-2に7月10日0時の気象庁解析1時間雨量（山形地方気象台資料²⁾より）を示す。これらの図より、山形県南部で強い雨が観測されていることがわかる。また、図-3に気象庁が発表した7月9日23:50時点の土壌雨量指数マップを示す。これ以前の大雨により山形県南東部で土砂災害警戒情報の基準を超過していることがわかる。

図-1 2014年7月10日の24時間および48時間降水量の日最大値（気象庁）。

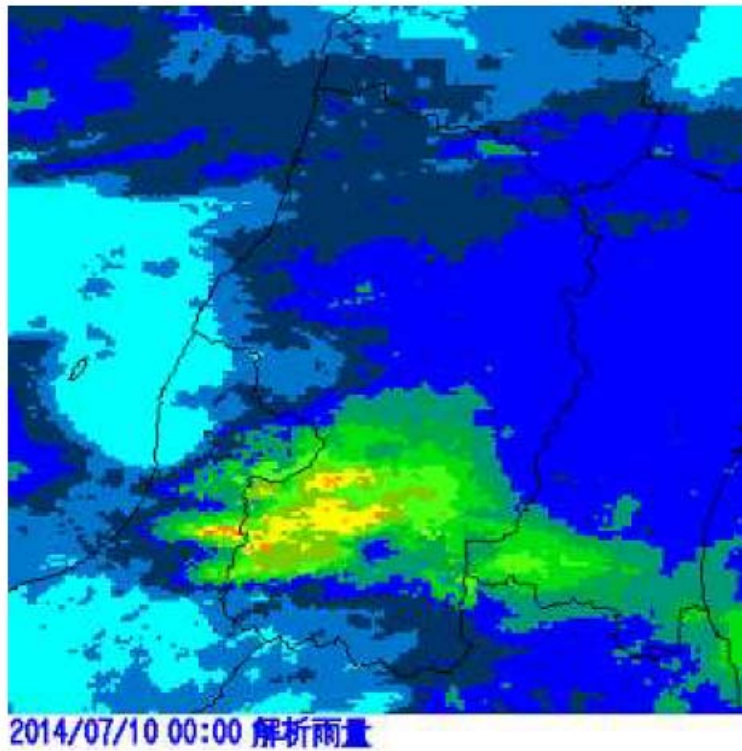
図-2 2014年7月10日0時の気象庁解析雨量（1時間雨量）（秋田地方気象台²⁾）。

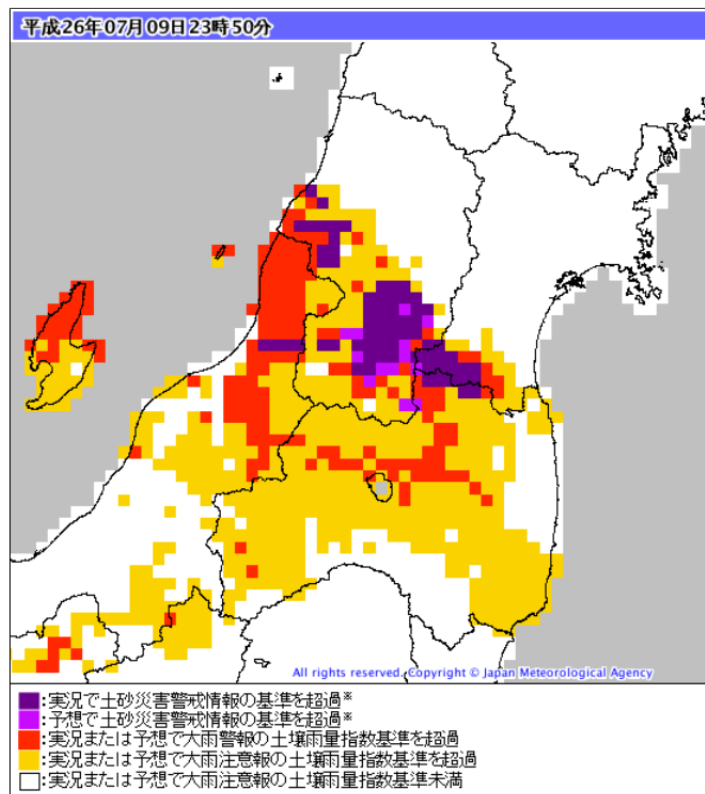
図-3 平成26年7月9日23時50分に気象庁が発表した土壌雨量指数マップ（気象庁）。

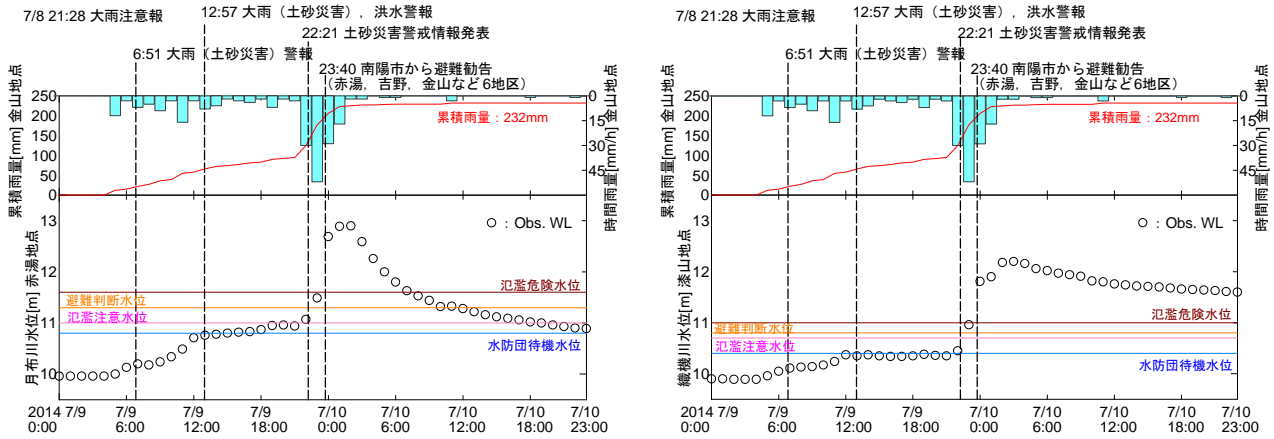
図-4 吉野川(左)および織機川(右)の雨量・水位および各種注意・警報等の時系列(2014年7/9-10)。

図-4より、7月9日22:00程度より時間30mmを超える降雨が生じ、両河川の水位が急激に上昇し、23:00すぎには氾濫危険水位を超えていることが確認できる。また、南陽市から、23:40に赤湯、吉野、金山などの6地区に避難勧告が発令されており、土砂災害警戒情報は、22:21に発表されている。図-5の、2013年7月の出水時の状況と比較すると、雨量、水位ともに2014年の出水が大きいことがわかる。しかしながら、吉野川では、2年連続で氾濫危険水位を大幅に超過し洪水氾濫が生じた。ここで、両年とも吉野川では洪水氾濫が生じているため、水位の直接的な比較は出来ない点に注意されたい。

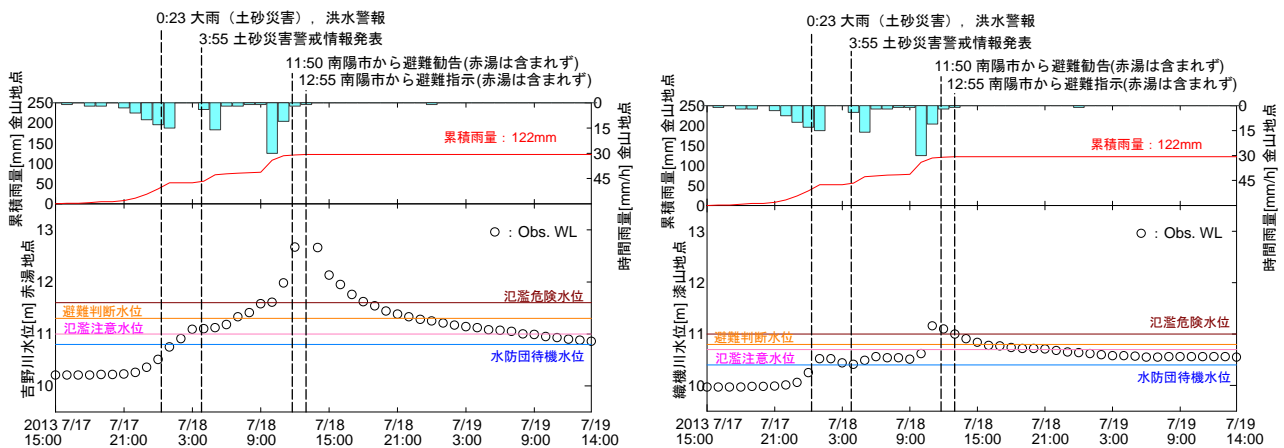
図-5 吉野川(左)および織機川(右)の雨量・水位および各種注意・警報等の時系列(2013年7/17-19)。

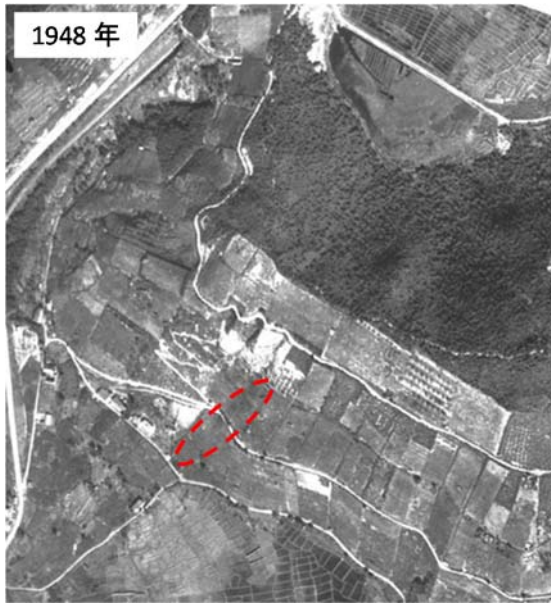
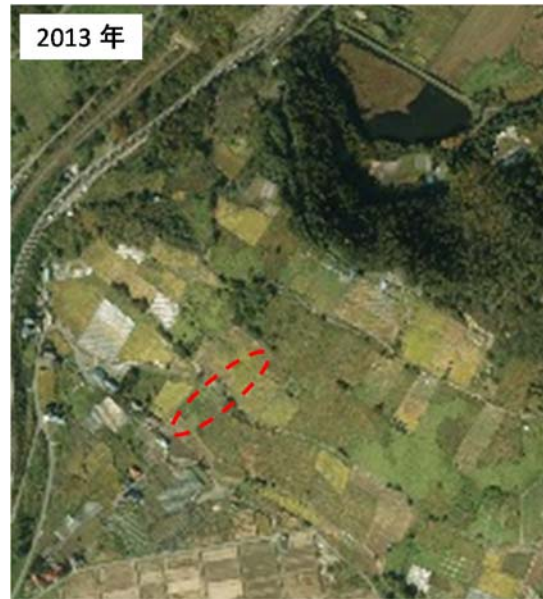
次に，土地利用形態に関する分析結果を示す．**図-12, 13**は崩壊個所付近の空中写真を示したものであり，**図-12**は1948年，**図-13**は2013年の写真である．これらの写真から，崩壊個所を含む斜面は，かなり古くから農業用地として活用されていたことがわかる．つまり，特に近年において土地利用形態が大きく変化しているわけではなく，この崩壊個所については，近年の農地開発などが直接的な原因とは言い難い．しかしながら，崩壊個所の周辺では同様な斜面崩壊が発生しており，**図-14**に示すように，特に樹木の少ない山肌が露出した部分での崩壊が目立った．これらの部分は，過去の土地利用の跡と考えられる．樹木を伐採することでその斜面の保水能力や崩壊に対する抵抗力を低下させることになるため，このような崩壊が多く発生しているものと推察される．今回の崩壊と土地利用との直接的な結びつきは確認できないが，山腹の樹木を伐採して活用している土地については，土砂災害の発生に十分気を付ける必要がある．特に，現状で農地として利用されている部分よりも，過去に利用されそのまま放置されている斜面などについては管理が行き届かないため，より斜面災害の危険度が高いと考えられる．

図-12 崩壊個所付近の空中写真（1948年）. 図-13 崩壊個所付近の空中写真（2013年）.

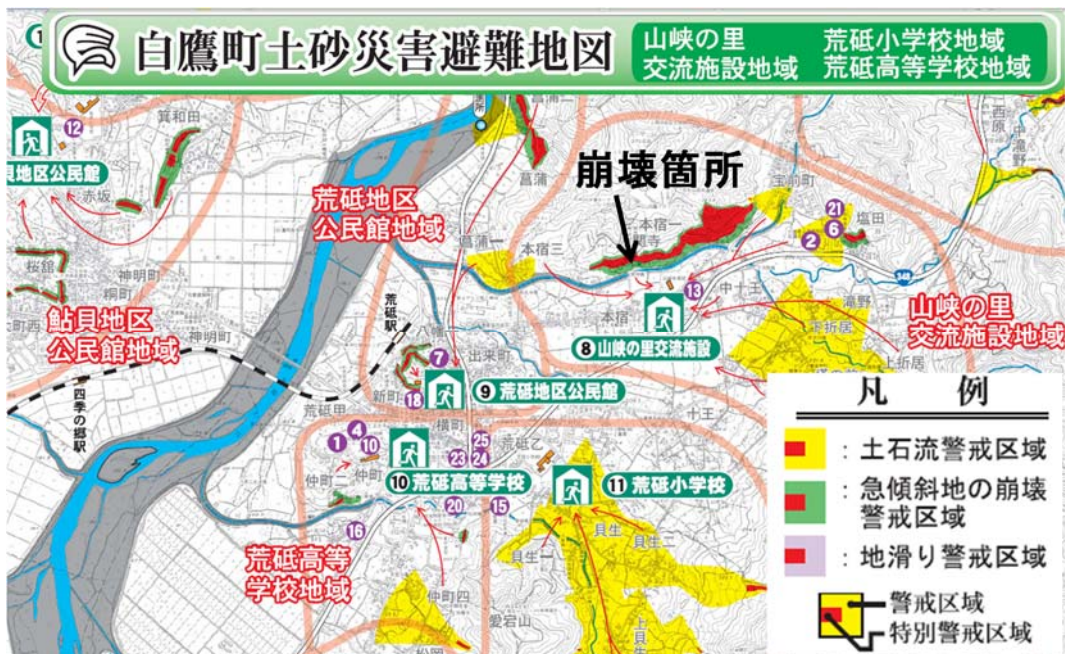
山形県白鷹市関寺の円光寺裏山で崩壊が発生し、流出した土砂により円光寺の本堂が全壊した。崩壊部分の幅は約 20 m、高さ約 30 m 程度の規模である。図-15～18 は被害の様子を示した写真である。崩壊によって流出した土砂は建物の半分に衝突し、建物を押し潰した。図-16 からは、土砂と一緒に流下した木が建物の屋根を突き破っている様子が確認できる。この寺は住民のいない無人の寺であり、死傷者等の人的被害は発生していない。図-19,20 に示すように、崩壊個所は急傾斜地崩壊の特別警戒区域に指定されている。

図-19 白鷹町土砂災害避難地図⁵⁾ (山峡の里・荒砥小学校・荒砥高等学校地域).

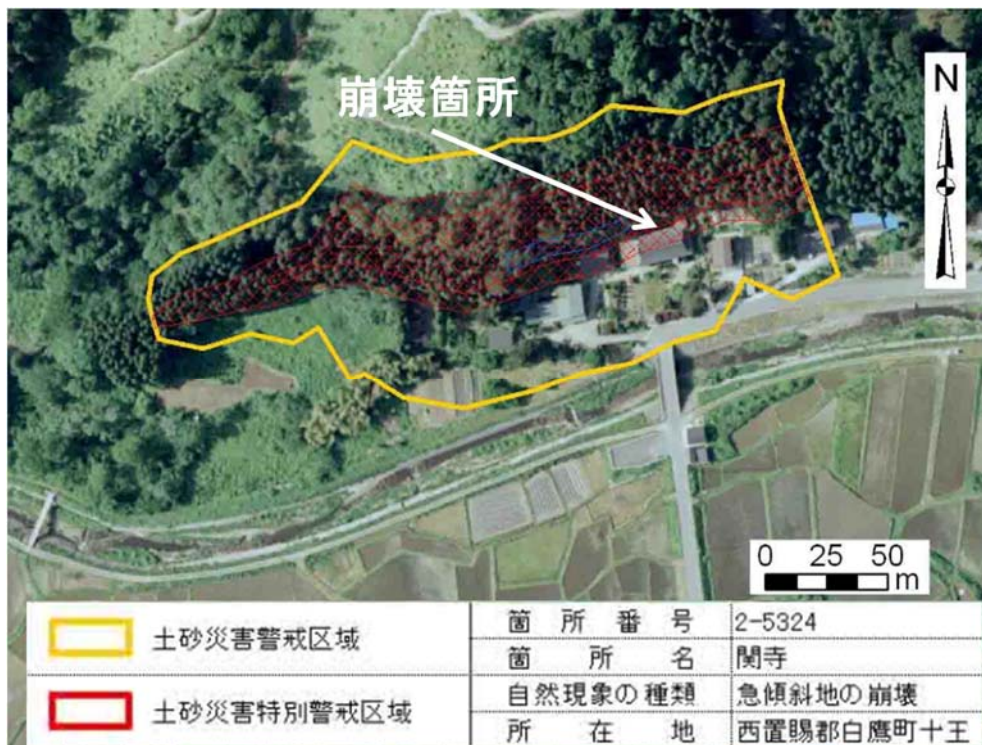
図-20 山形県市町村別土砂災害警戒区域等指定状況⁶⁾。

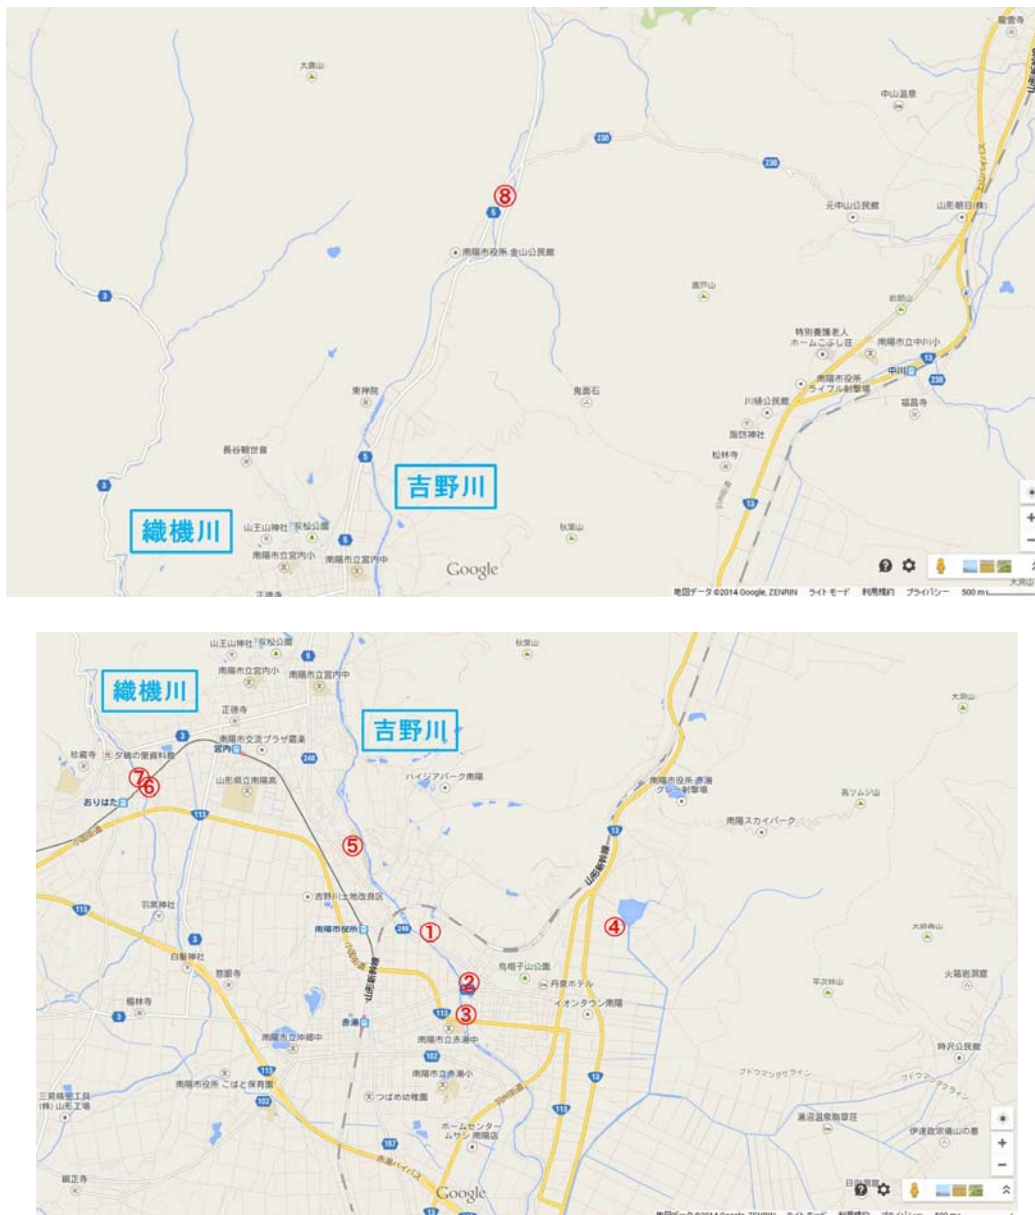
上記した土砂災害調査に加え、洪水氾濫に伴う南陽市の被害に関して調査を実施した。図-23 に、南陽市周辺地図および調査地点（①～⑧）の位置を示す。調査では、堤防や橋脚の洪水流による被害状況の確認、越流発生箇所の調査および浸水深の測定等を行った。

図-23 調査対象箇所的位置（Google map に加筆）。

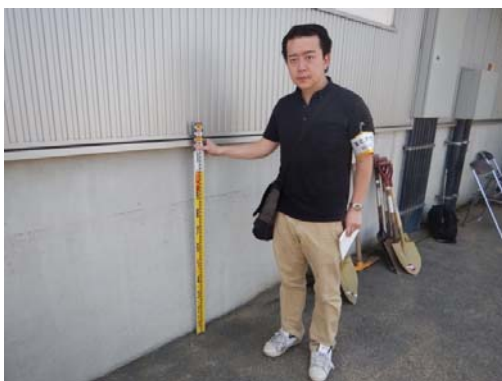
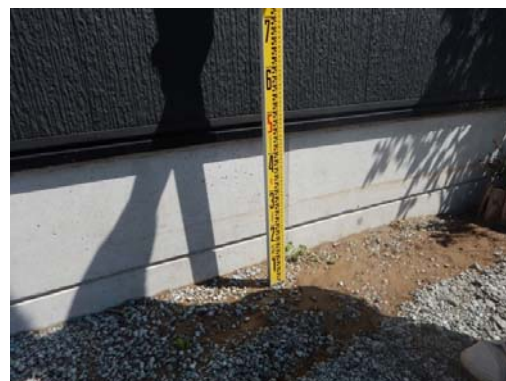
先述の吉野川の越流に伴い、南陽市では市街地・水田を含む広範囲で浸水が生じた。本調査では図-27に示すよう浸水痕跡および住民への聞き取り調査より浸水深を測定した。

図-27 痕跡より浸水深を調査する様子.

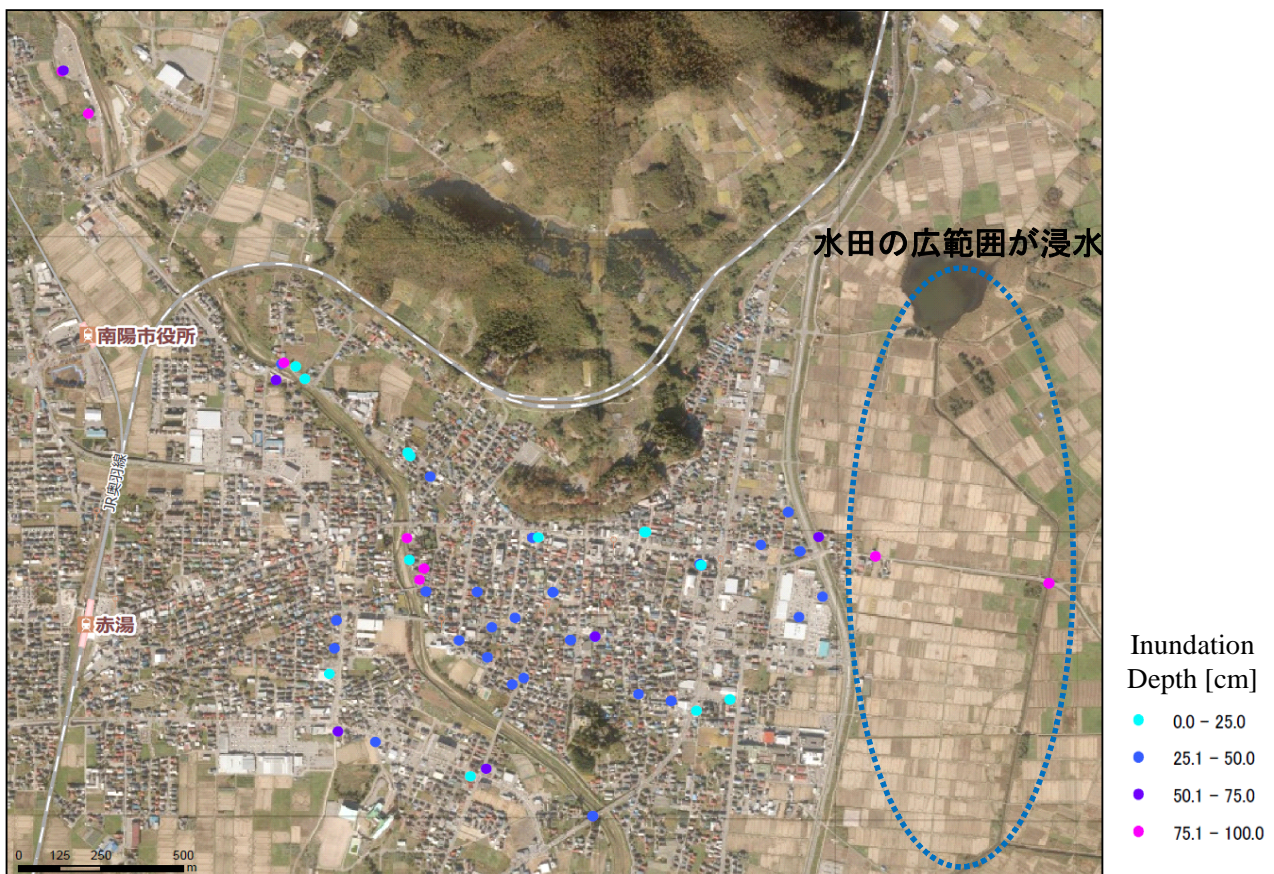
調査より得られた浸水深マップを図-28 に示す。図中航空写真の画像は、地理院地図（電子国土 Web）⁸⁾より取得している。また、吉野川の洪水ハザードマップを図-29 に示す。洪水ハザードマップで想定された範囲で浸水が生じている事がわかる。吉野川左岸側の浸水範囲が広く、南陽市東部の水田まで氾濫水が到達している事がわかる。吉野川左岸側の越流に伴い、標高の低い赤湯市街地を氾濫水が流下し、水田に到達したものと推測される。住民の話では、道路が河川のようになり氾濫水やゴミ等が流下していったとの事である。南陽市東部に広がる水田の広範囲に浸水が生じている状況が山形新聞により空撮されている（図-30）。また、本調査の実施日時（2014年7月12日10:00）でも、水田北部に位置する白竜湖周辺（図-23中④地点）では未だに浸水が確認されている（図-31）。

図-28 調査より得られた浸水深マップ（航空写真は地理院データ⁸⁾）。

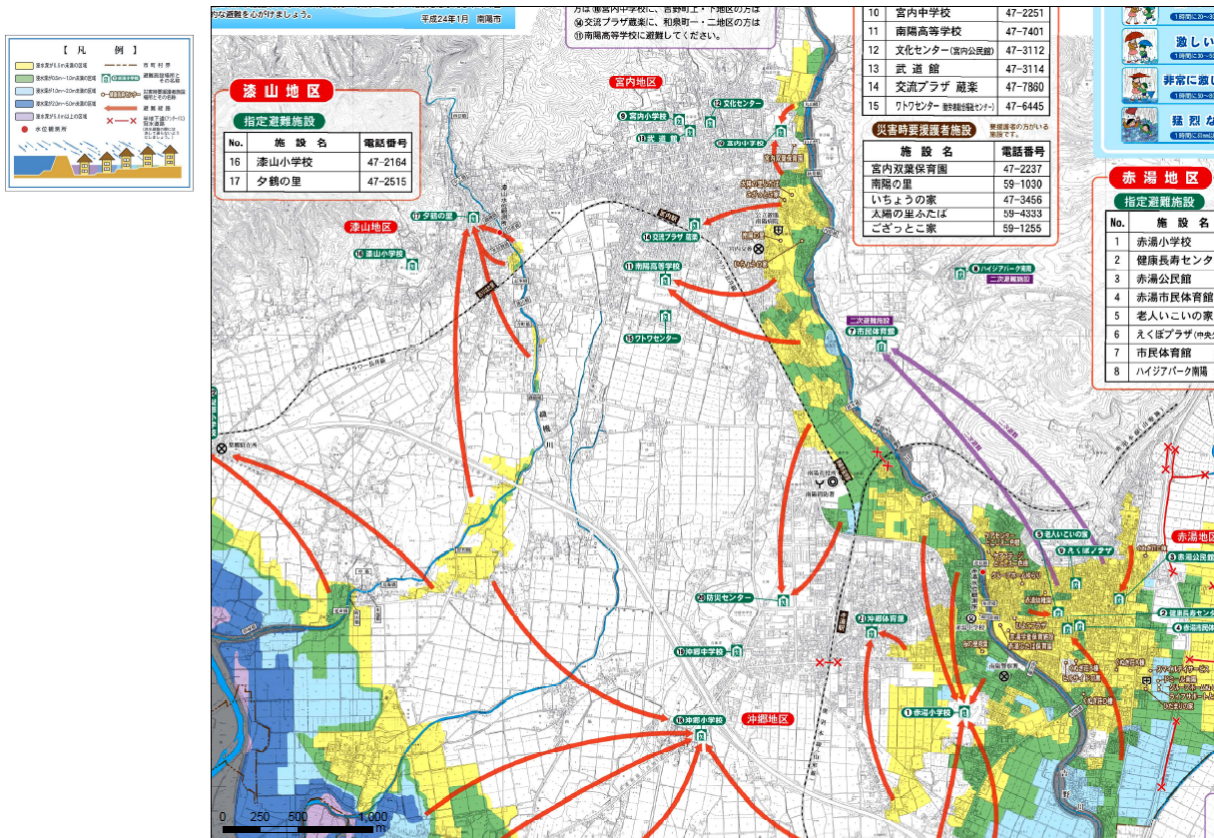
図-29 南陽市洪水避難地図（洪水ハザードマップ）。南陽市 HP⁹⁾ より取得。

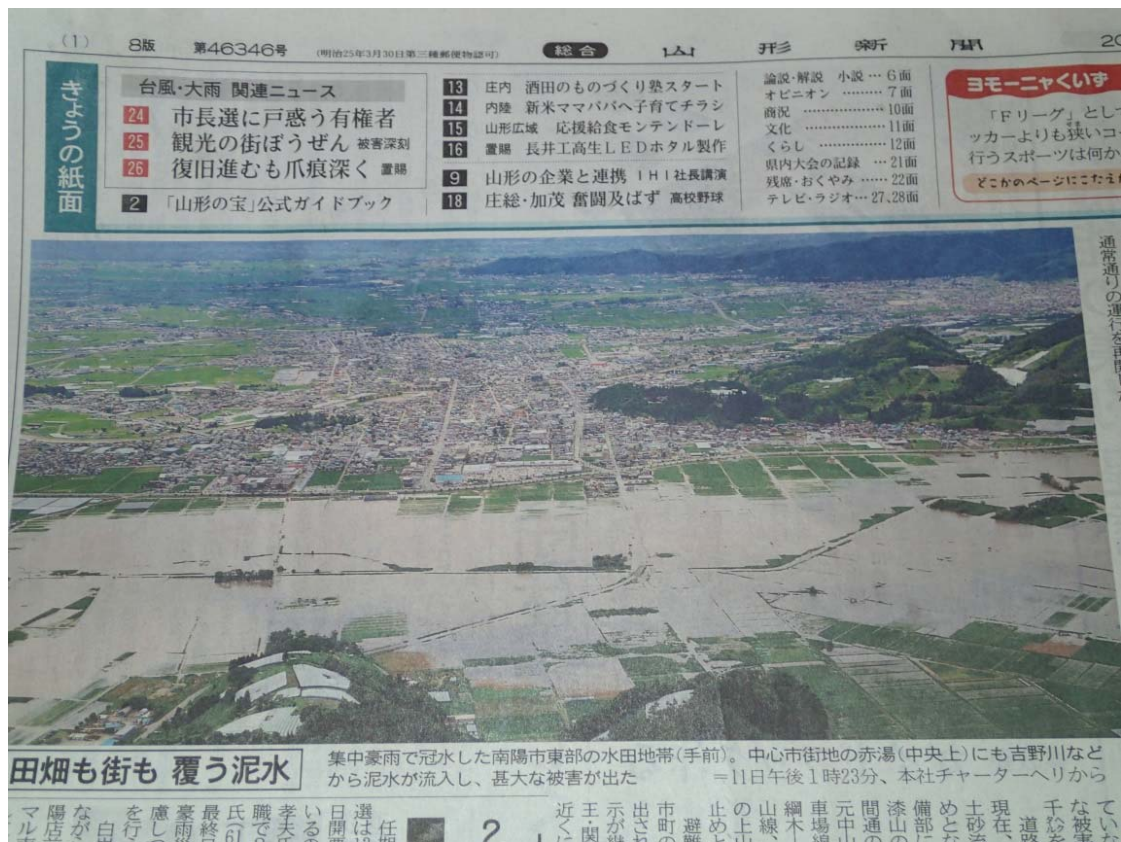
図-30 南陽市の浸水状況の空撮画像を掲載した山形新聞7月12日朝刊（転載許可取得済）。

山形新聞社画像撮影日時：7月11日13:23。

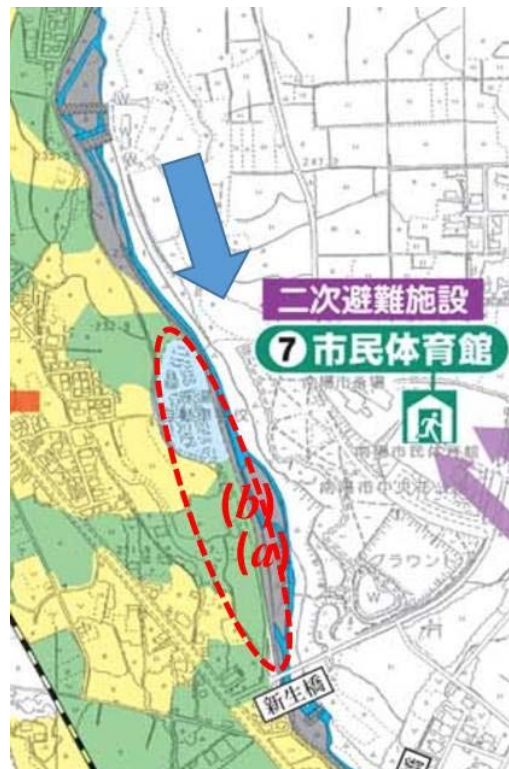
吉野川中流に位置する赤湯自動車学校（図-23 中⑤地点）では2年連続の浸水被害が生じた。土木学会水工学委員会の2013年山形水害調査団の報告¹⁰⁾によると、赤湯自動車学校は図-32に示すように吉野川堤外地に位置し、1～2m程度の浸水が想定されるとともに、旧河道上に位置する事が調査団により報告されており、他の地域よりも一際水害リスクが高い事が明らかとなっている。今回も図-28に示すように1m近い浸水が生じている。2013年7月の出水時に護岸上の盛土が越流に伴い侵食され、その箇所を土嚢で塞ぎ対応がされていた（図-33）。しかしながら、2年連続の出水となり、土嚢の上部からの越流や土嚢の流出（図-34）等に伴い浸水が生じた。

図-32 赤湯自動車学校周辺の浸水想定図。赤点線は赤湯自動車学校の位置を示す。
(a), (b)は図-17の被害状況地点（南陽市洪水避難地図⁹⁾より一部抜粋）
