## 平成 27 年 9 月鳴瀬川水系渋井川・渋川・名蓋川豪雨災害調査報告（第 2 報）

呉修一，森口周二，林晃大，保田真理（東北大学災害科学国際研究所）  
馬淵幸雄，堀合孝博（パシフィックコンサルタンツ株式会社）

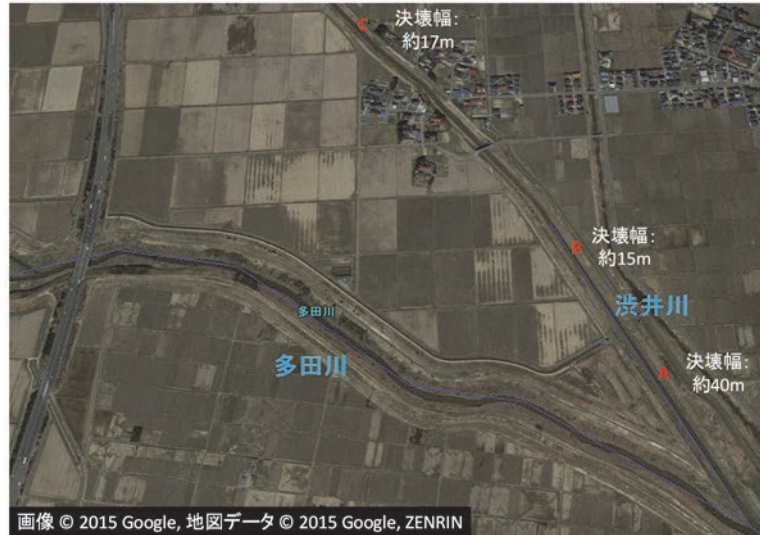
図-6 渋井川，多田川および決壊箇所の位置

図-6 に堤防決壊地点(下流から A,B,C 地点)および渋井川, 多田川の位置を示す。現地調査より, 各位置での決壊幅は, 約 40 m, 約 15 m, 約 17 m であることが確認されている。宮城県の要請を受けた国土交通省北上川下流河川事務所により, 12 日には堤防の応急復旧が開始され, 14 日には決壊箇所の応急復旧が完成している。図-7 に渋井川および多田川の河川堤防天端高を示す。本天端高は, 現地 RTK 測量より測定したものであり, 堤防決壊部は応急復旧がなされた場所で計測した。図-7 に示すよう多田川の堤防が渋井川より高いとともに, 渋井川が多田川合流地点から決壊地点上流まで河川勾配が非常に小さいことがわかる。渋井川は多田川の支川であり, 多田川の水位上昇に伴い渋井川の洪水流が多田川への流入が困難となり合流部での背水 (バックウォーター) 効果により多田川の水位が下流側から上昇したものと推測される。堤防決壊後は, 渋井川の水位低下に伴い多田川洪水の渋井川への逆流が顕著になり, 浸水拡大に寄与したものと推測される。この多田川からの逆流により堤防決壊後も渋井川の水位は高い状態を維持し, 第 2, 第 3 の決壊が生じたものと推測される。住民からも多田川から渋井川への逆流が報告されるとともに, 著者らの調査からも洪水低減時に逆流が確認されている<sup>3)</sup>。また, 図-8 に示すよう河川高水敷の植生が決壊地点 A から B にかけて上流側に倒伏しているのが確認され, 逆流は決壊地点 B まで生じていた可能性が高い。以下, 各地点の決壊状況を報告する。

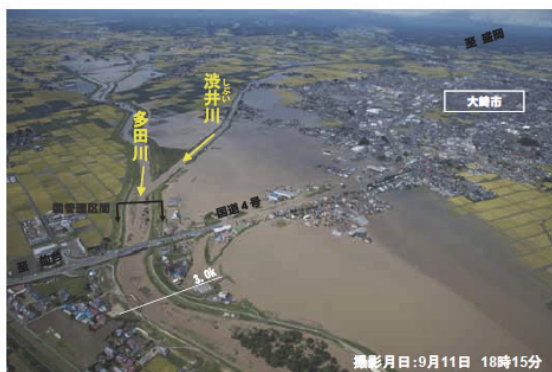
▲ 鳴瀬川水系多田川3.0km付近より渋井川合流部を撮影

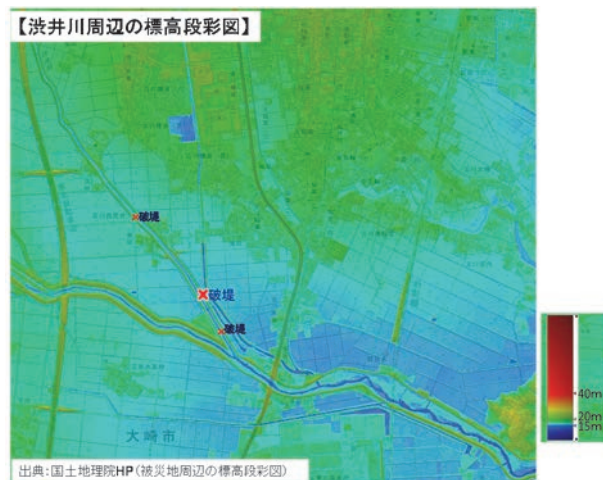
図-16 渋井川周辺の浸水状況（国土交通省資料<sup>5)</sup>） 図-17 渋井川周辺の標高段彩図（国土地理院 HP<sup>6)</sup>）

上記堤防決壊に伴い、渋井川左岸側の大崎市西新井地区では浸水被害が生じた。浸水の状況を図-16（国土交通省東北地方整備局資料<sup>5)</sup>より）に示す。渋井川左岸側の広範囲が浸水していることがわかる。図-17 に、渋井川周辺の標高断面図（国土地理院 HP<sup>6)</sup>より）を示すが、標高の低い箇所を中心に浸水域が広がっていることがわかる。

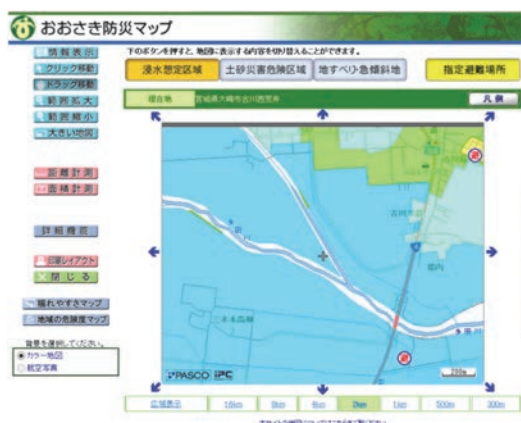
図-18 浸水想定区域（おおさき防災マップ<sup>7)</sup>）

図-18 に、大崎市の浸水想定区域（おおさき防災マップ<sup>7)</sup>より）を示す。今回洪水氾濫が生じた箇所は、0.5~5.0 m の浸水が想定されていることがわかる。図-19 に、本調査で測定した浸水深の分布を示す。1.0 m 以上の浸水箇所が多数存在することがわかる。測定した浸水深の分布は、今後実施する洪水氾濫計算結果の検証等に利用する予定である。図-19 より、洪水氾濫流は国道 4 号線を乗り越え流下しているが、国道 4 号線を境に浸水深の低下が少し見られる。

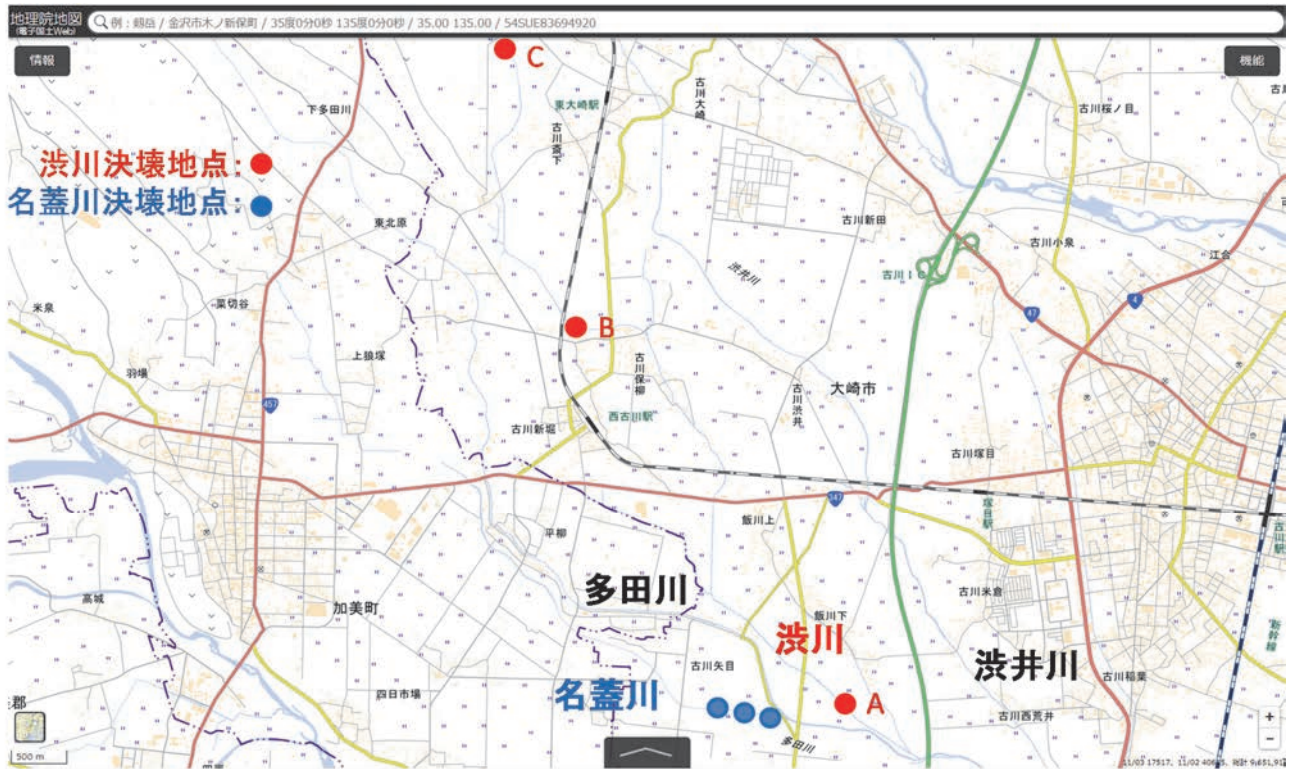
図-20 渋井川，多田川，渋川，名蓋川および各決壊地点の位置関係（国土地理院地図<sup>8)</sup>に加筆）

鳴瀬川水系多田川の支川では渋井川以外にも渋川で堤防決壊が3箇所で見られるなど洪水氾濫被害が生じた。渋川は、指定区間流路延長22.68 km（宮城県知事管理区間）、流域面積33.2 km<sup>2</sup>の河川であり<sup>2)</sup>、多田川に流入する。渋川・名蓋川および堤防決壊地点の位置を図-21に示す。現地調査は、10月2日および3日に行っており、洪水発生から3週間程度経過し堤防の応急復旧も完成した状況であった。
