## 平成 27 年 9 月鳴瀬川水系渋井川豪雨災害調査報告（速報）

呉修一，森口周二，林晃大，保田真理（東北大学災害科学国際研究所）

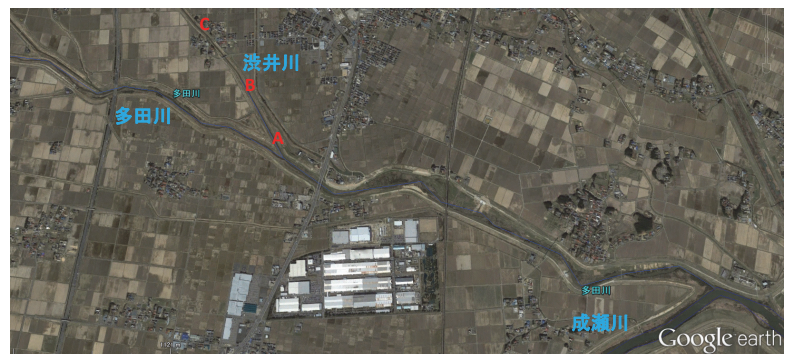
図-1 渋井川，多田川，鳴瀬川および3箇所の破堤地点の位置

図-1 に渋井川，多田川，鳴瀬川の位置関係および渋井川で発生した 3 箇所の破堤地点を示す．図に示されるよう，渋井川は多田川の支川であり，多田川は鳴瀬川へと流入する．多田川は流路延長約 35 km，流域面積約 126 km<sup>2</sup> の 1 級河川であり，渋井川は流路延長約 7.88 km（宮城県知事管理区間<sup>2)</sup>），流域面積約 18.6 km<sup>2</sup> の県管理河川である．鳴瀬川本川で大きな被害は生じていないが，渋井川の 3 箇所で堤防決壊が生じ，大きな洪水氾濫被害が生じた．

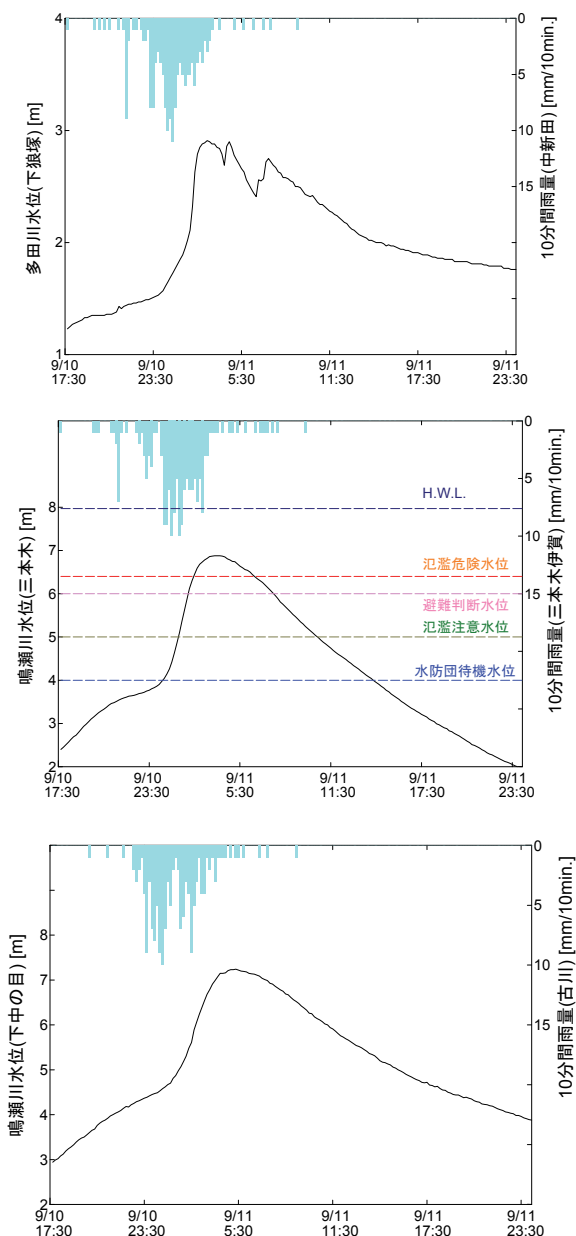
図-3 多田川下狼塚地点（上図）、鳴瀬川三本木地点（中図）、鳴瀬川下中の目地点（下図）における10分間雨量・水位の時系列

9 月 10 日から 11 日の多田川下狼塚地点，鳴瀬川三本木地点，鳴瀬川下中の目地点（図-2）における 10 分間雨量・水位の時系列を図-3 に示す．10 日の 23:00 程度から 11 日の 4:00 程度まで強い雨が観測され，鳴瀬川三本木地点では 11 日の 2:20 に氾濫危険水位を超過している．水位

のピーク時刻は、多田川下狼塚地点で 11 日 3:00、鳴瀬川三本木地点で 11 日 3:40、鳴瀬川下中の目地点で 11 日 5:10 となっている。渋井川での住民からの聞き込み調査から、洪水氾濫は 11 日 4:00 前後に発生したとの証言を複数得ている。多田川で 3:00 以降水位の低下が見られるが、渋井川合流部の上流に位置し距離があるため、堤防決壊との関係を議論することは難しい。大崎市では、11 日 5:10 に古川西荒井地区を含む地域に避難準備情報が発令されている。

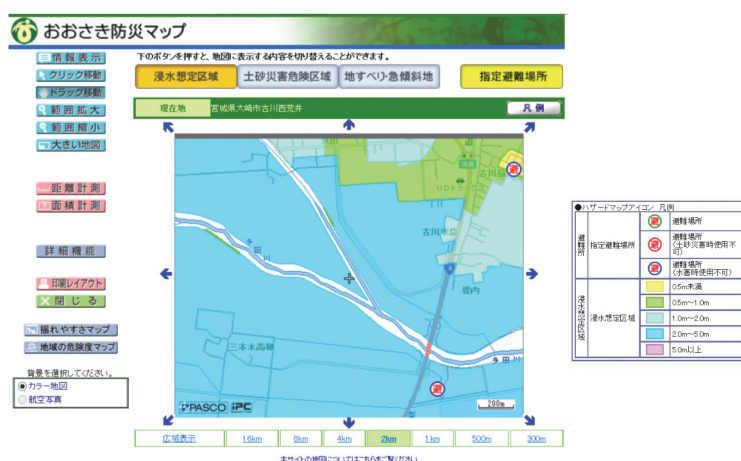
図-9 浸水想定区域（おおさき防災マップ<sup>4)</sup>より）

図-9 に，大崎市の浸水想定区域（おおさき防災マップ<sup>4)</sup>より）を示す。対象箇所は，0.5 m～5.0 m の浸水が想定されていることがわかる。図-10 に，本調査で測定した浸水深の分布を示す。1.0 m 以上の浸水箇所が多数存在することがわかる。測定した浸水深の分布は，今後実施する洪水氾濫計算結果の
