# 令和8年熊本地震の 地表地震断層と変位量の分布、 ならびに八代地域の地形との関係

# 令和8年熊本地震の緊急現地調査

7月31日～8月3日に八代市，氷川町，小川町，宇城市，御城町などで緊急現地調査を実施。  
被害状況の確認とともに，地表地震断層とみられる地表変状の位置をマッピングし，それらの変位量を計測した。  
断層をまたいで地震前にひかれていた直線状の地物（主に道路の白線，塀など）を基準として，  
断層走向に平行な方向の変位量を計測した。

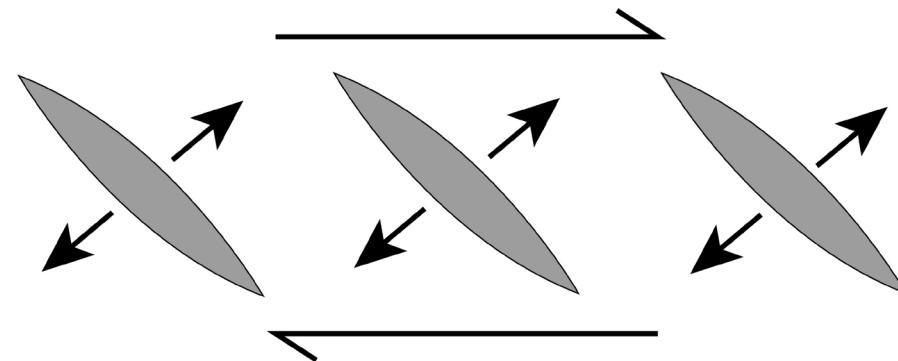
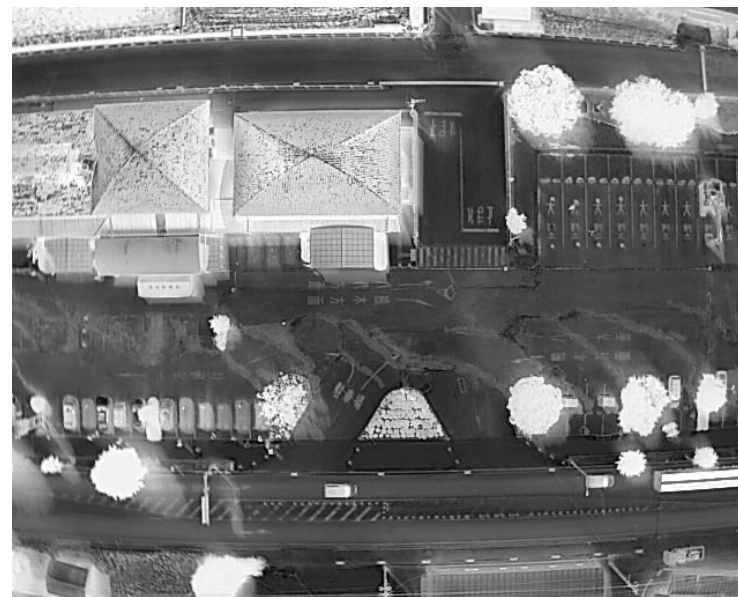
道の駅竜北 駐車場に生じた雁行状の亀裂

サーモカメラも援用して、地表変状の追跡を実施。

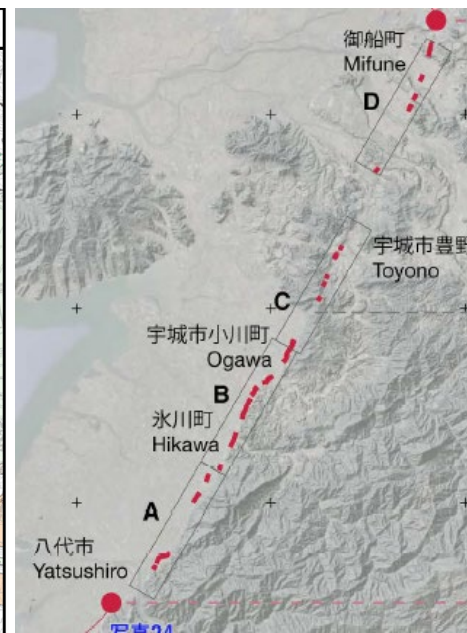
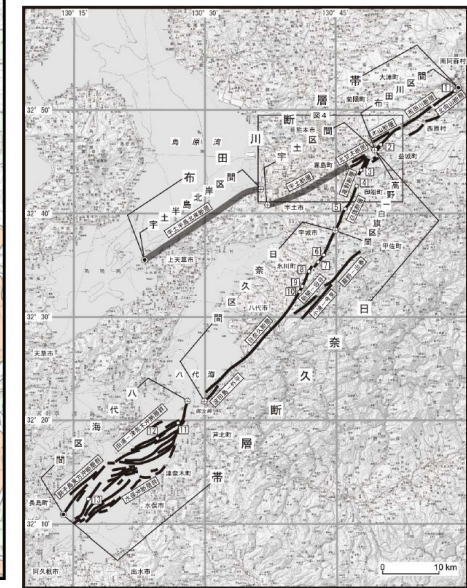
- 2026年熊本地震の地表地震断層とみられる変状は、推定されていた日奈久断層帯におおむね沿って出現した.
- 高野—白萩区間（D）では、2016年に活動したものと含め、おおむね断層線と一致する.
- しかし、日奈久区間（A～C）では、**推定断層線よりもやや平野側**に出現していることが多い.

図2 令和8年熊本地震にともなって現れた地表地震断層の詳細分布（青線）  
背景は国土地理院都市圏活断層図で、赤線が事前の活断層位置。写真番号は次ページ以降の写真の位置。矢印の向きはおおよその撮影の向きを示す。マップでは断続的な分布に見えるが、これは未踏査区間が多いためでもある。
