## 平成 27 年 9 月関東・東北豪雨

### 宮城県仙台市太白区羽黒台の斜面崩壊調査報告書

斜面崩壊（宮城県仙台市太白区羽黒台）

平成 27 年 9 月 13 日（日）

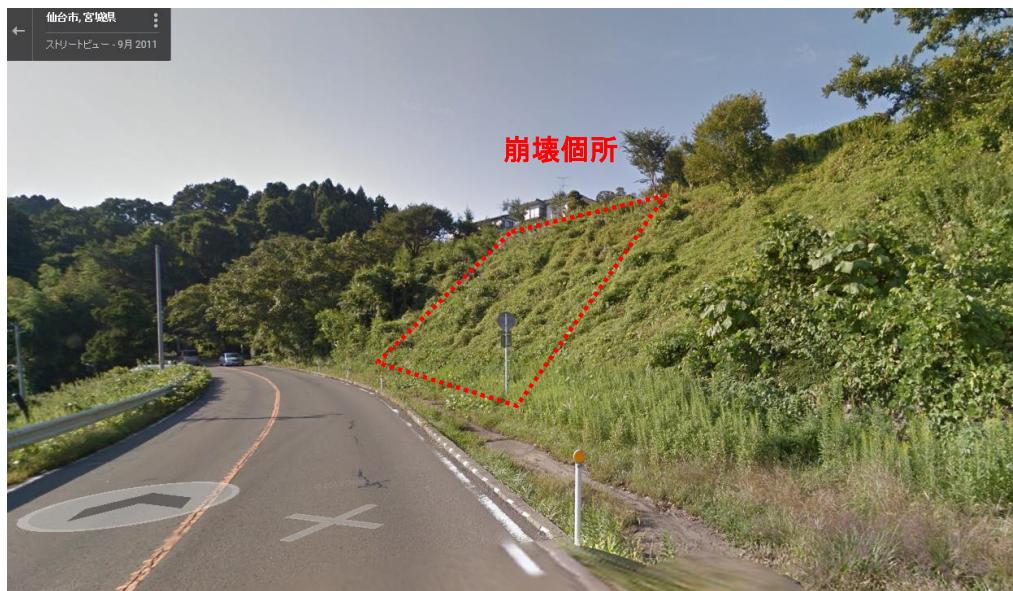
図3 崩壊前の様子（Google Map ストリートビューに一部加筆）（2011年9月）

図3～5は、対象箇所の崩壊前の様子である。図5に示すように、崩壊個所の太陽光発電パネルは2014年11月に設置工事を開始し、2015年2月に完了しており、この工事のために一度植生を除去していることがわかる。
