# 平成 28 年熊本地震調査報告書（速報）

～東北大学災害科学国際研究所 構造物・土砂災害調査チーム～

熊本県阿蘇郡南阿蘇村

平成 28 年 4 月 30 日（土）～ 5 月 1 日（日）

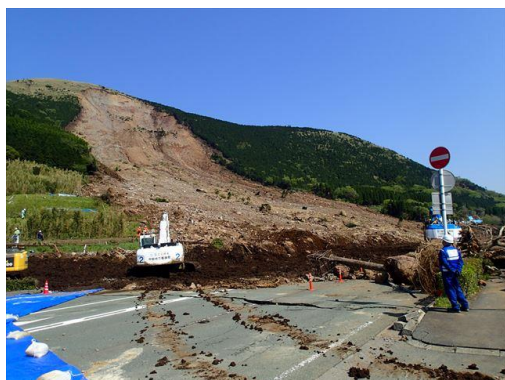
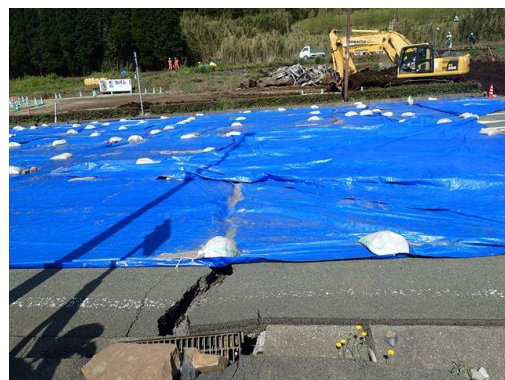
図 1 1 撮影対象箇所①の様子

阿蘇大橋に隣接した斜面の崩壊の他にも、周辺では多くの崩壊が発生している。図11～14の写真は、図10の①～④の各箇所を撮影したものである。①は崩壊土砂に近接する箇所であり、その様子は図11に示している。土砂が堆積していない部分にはブルーシートが設置されていたため、表面の詳細な様子は確認できなかったが、ブルーシートの脇に見える亀裂の状態などから、この箇所は全体的に引っ張りを受けた様子が伺える。①の箇所から少し離れた②の箇所では、片側2車線で路肩崩壊が発生していた。この箇所の様子は図12に示している。この部分の亀裂は盛り上がるように発生しており、この箇所では圧縮力が作用したと思われる。この亀裂の他にも、この近辺には圧縮を受けたと考えられる形跡がいくつか見られたため、②の箇所の路肩崩壊は、水平方向に圧縮されることによって可能性が高い。③の箇所は、黒川を挟んで対岸（左岸）であり、その箇所の様子は図13に示している。この箇所でも多くの崩壊が発生しており、落下寸前の車両や建物の一部に滑落崖がかかっているなどの状況も確認された。また、崩壊せずに残った部分でも、大きな亀裂が発生しており、河川側に向かって崩壊が発生しそうになっている状況が確認された。④も斜面崩壊とは反対側の対岸に位置する箇所であり、③の箇所と同様の崩壊が発生していた。この箇所の様子は図14に示している。このように、阿蘇大橋周辺では、河川に向かって多くの崩壊が発生しており、崩壊に至っていない部分でも不安定化している箇所が数多く存在していることが確認された。なお、これらの崩壊箇所の大部分は、盛土や切土などの人工的なり面ではなく、地山部であると思われる。

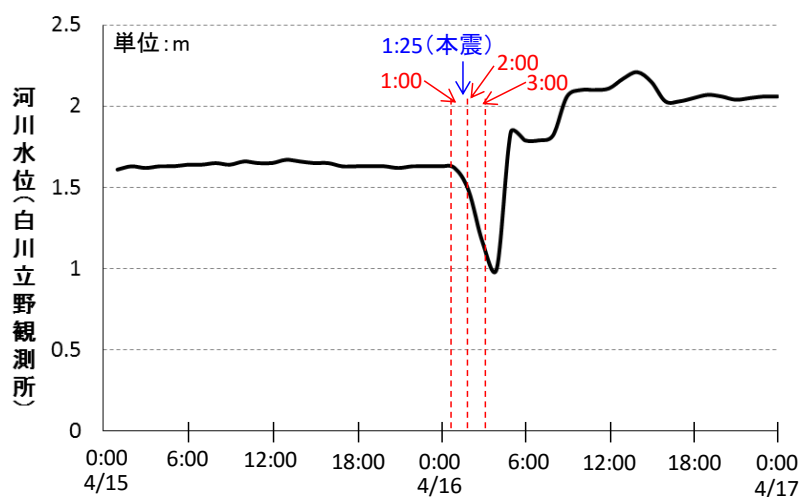
図15 本震（4/16 1:25）前後の白川の水位変動（立野観測所）<sup>4)</sup>

ここで、阿蘇大橋の落橋が発生した時刻について整理する。既に多くの報道で住民の証言などが紹介されており、それらから考えて地震の最中、またはその直後に落橋したことはほぼ間違いない。ただし、ここでは、工学的な観点から落橋の時刻を推定できる判断材料が存在するため、そのデータを示す。阿蘇大橋は、黒川に架かっていた橋梁であるが、黒川は阿蘇大橋の下流で白川に合流する。その白川の水位観測所（立野観測所）の地震前後のデータが図14である。図15は、水位観測所と阿蘇大橋の位置関係を示したものであり、水位観測所が阿蘇大橋から見て下流側にあることがわかる。河川水位は4/16の午前1～2時の間に急激に低下している。この原因は、阿蘇大橋付近で発生した崩壊によって天然ダムが形成され、河川が堰き止められたためと考えられる。実際に、阿蘇大橋があった位置の下には、調査実施時点でも天然ダムの形跡が確認されている。そのため、落橋は地震の最中、またはその直後と考えて問題ない。なお、水位低下の後に急激な水位の上昇が確認できるが、この理由は天然ダムの許容量を超えてオーバーフローし、一気に流れ下ったためと思われる。

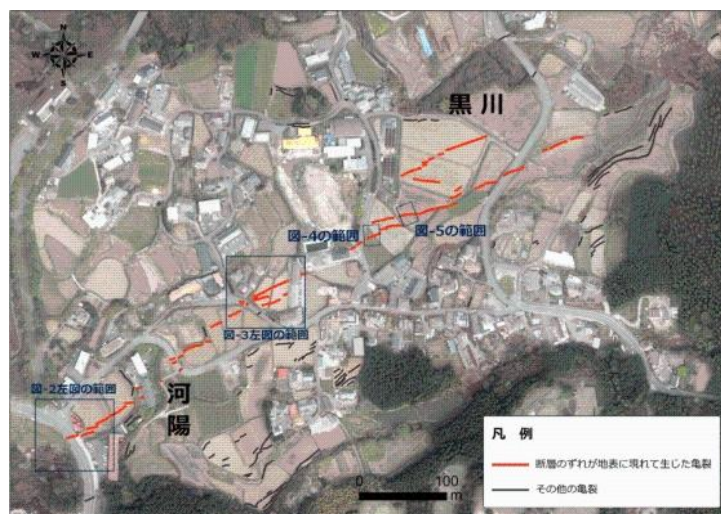
図 1 8 河陽・黒川地区の地表面亀裂<sup>1)</sup>

次に、阿蘇大橋周辺の地盤の動きについて整理する。図17は国土地理院が作成した試料であり、ALOS-2に搭載されているPALSAR-2のデータから作成した地盤の変動量を示す分布図である。この図の中に、阿蘇大橋の位置を加筆している。これより、布田川断層を境に地盤が逆方向に変動しており、布田川断層の先端に阿蘇大橋が存在していたことが理解できる。また、図18と図19に示すように、阿蘇大橋に近い河陽地区においても断層変位が地表面に現れていることが確認されている。この断層位置は、図20の黄色の線で表現した位置に存在し、阿蘇大橋とかなり近い位置関係にある。ただし、この断層は図16の中の布田川断層を延長した線から考えて少しずれた位置にある。そのため、必ずしも断言できるわけではないが、図20の断層の周辺で図17と同じような地盤変動の傾向があったのではないかと推察される。なお、図20には、図11と図12で説明した引張と圧縮の箇所も示している。断層の線の延長線を考えた場合、圧縮の箇所付近になるが、断層付近で地盤が逆方向に動いたとすれば、せん断によってこの部分が局所的に圧縮を受けたことと整合する。

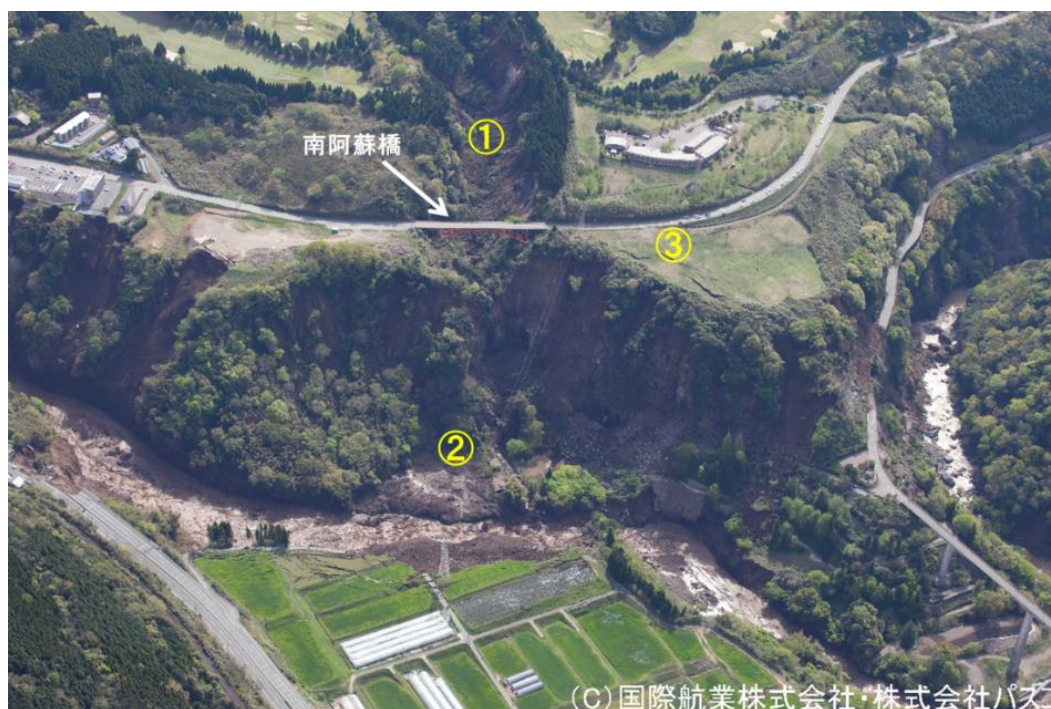
図 2 6 写真の撮影対象箇所 (図 2 7 ~ 2 9 の写真に対応, 国際航業資料に加筆)

図2-6は南阿蘇橋周辺の航空写真である．阿蘇大橋周辺と同じく，南阿蘇橋周辺でも多くの崩壊が発生していることがわかる．図2-6中に示した①の箇所（上流側）の様子は図2-7に示しており，この写真から，特に上流側では多くの崩壊が発生していることが確認できる．また，②の箇所は南阿蘇橋の下方の白川沿いに位置するキャンプ場（村営碧流キャンプ場）の様子であり，その様子は図2-8に示している．崩壊した土砂が建物やキャンプ場の敷地内に流れ込んで大きな被害が発生していることが確認できる．③の箇所は南阿蘇橋の左岸側の崖部であり，図2-6からも判別できるように，大きなクラックが発生している．この箇所に近づいてみると，図2-9に示すような状況であり，クラックの幅は50cm以上ある部分もあった．この箇所は非常に危険な状態と考えられ，今後，不安定化がさらに進む可能性も大いにあると考えられる．

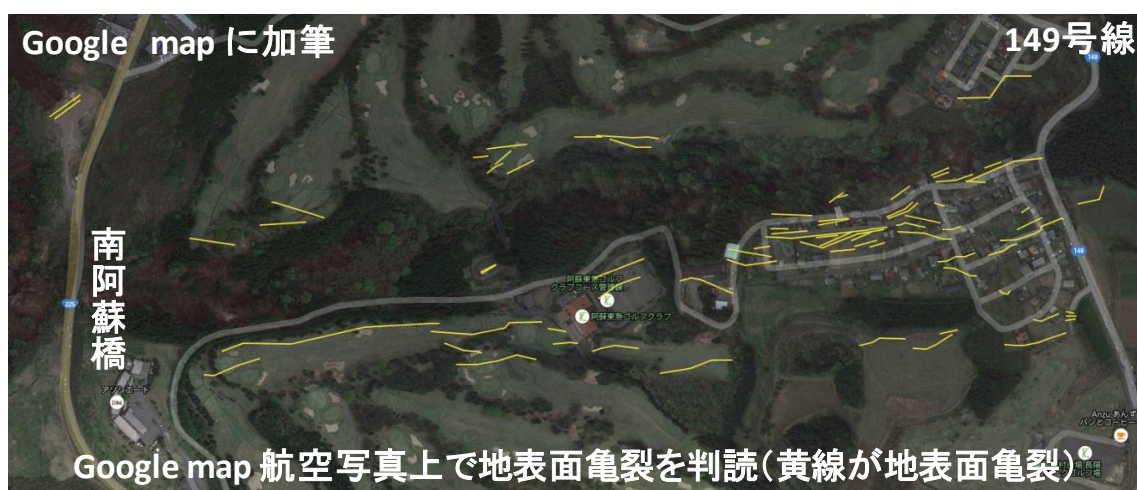
図 3 1 宅地造成地およびその周辺の地表面亀裂 (Google map に加筆)

次に、南阿蘇橋から少し離れたところに位置する宅地の被害について説明する。調査対象とした宅地の位置を図 3 0 に示す。この宅地には亀裂幅が大きく、亀裂長さの長い地表面亀裂が多く発生しており、図 3 1 に示したように、航空写真からこれらの発生状況が判読可能であった。この亀裂発生を調べることも含めて、この箇所を調査対象として選定した。図 3 2 は、年代の異なる航空写真でこの地域の変化を示したものである。1970 年代には宅地として造成されていないが、2004 年には概ね今回の地震前の状態になっている。住民の証言によれば、造成地として建設が終了したのが 20 年程度前とのことであり、1980～1990 年代に造成されたものと推察される。図 3 3 は、この地域周辺の 3D モデルのキャプチャー画像に加筆したものである。図 3 3 からわかるように、宅地造成地に隣接して河川があることがわかる。この河川の下流に先述の南阿蘇橋が存在し、河川の両岸が図 2 7 に示したような崖になっている。つまり、調査対象である宅地造成地は河川沿いの崖に隣接するように位置している。このために、図 3 4 に示すように、崖部付近で河川側に向かって崩壊や地盤変状が多数発生しており、家屋被害が生じていた。

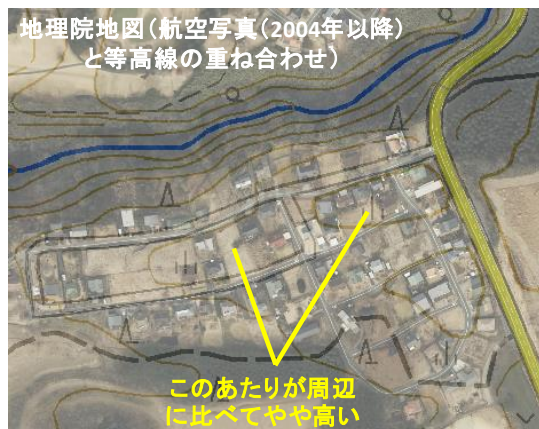
図 3 9 等高線図(国土地理院資料<sup>1)</sup>に加筆)

この宅地全体を踏査した結果、河川側とその反対側で大きな地盤変状が発生しているが、その間の一部の範囲では大きな地盤変状が発生しておらず、家屋被害も小さい範囲があることがわかった。この理由は次のように考えられる。図 3 9 は宅地造成地の等高線図であるが、崖部の手前の宅地部分が最も高くなっていることがわかる。このため、図 4 0 と図 4 1 に示すように、高くなっている部分を境にして、河川側とその反対側へ地盤の変状が発生しているのではないかと推察される。このため、その中間に位置する部分では、大きな変位が発生せず、被害が小さくなったものと思われる。これを裏付けるものとして、図 4 2 を示した。図 4 2 は、この宅地の本震前後の航空写真を重ねたものであり、中央には道路のズレが確認できるが、この結果からも宅地の河川側とその反対側で異なる動きをしていることが確認できる。

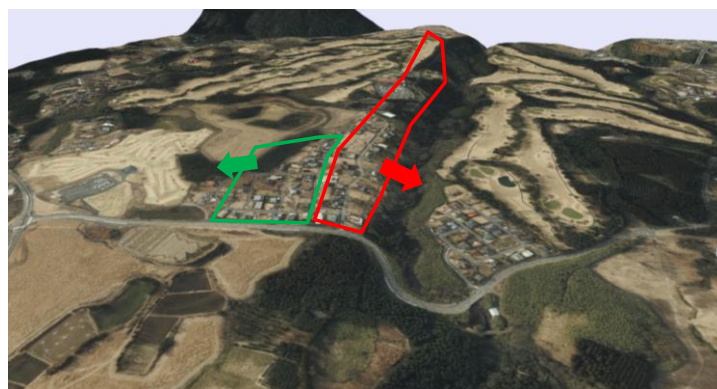
図 4 1 地盤の動き (地理院地図 3D モデルのキャプチャー画像<sup>8)</sup> に加筆)

ここまで説明した状況から考えて、この宅地（特に河川側）では地盤が非常に不安定な状態にあると推察される。今後の梅雨や台風時期には、不安定化がさらに進む可能性があり、対策が望まれる。ただし、図 4 1 に示したように、不安定化している領域がかなり広範囲に及んでいると考えられ、抜本的な対策は非常に難しいのも事実である。詳細な調査を実施した上で、時間をかけてでも適切な対策を講じる必要がある。

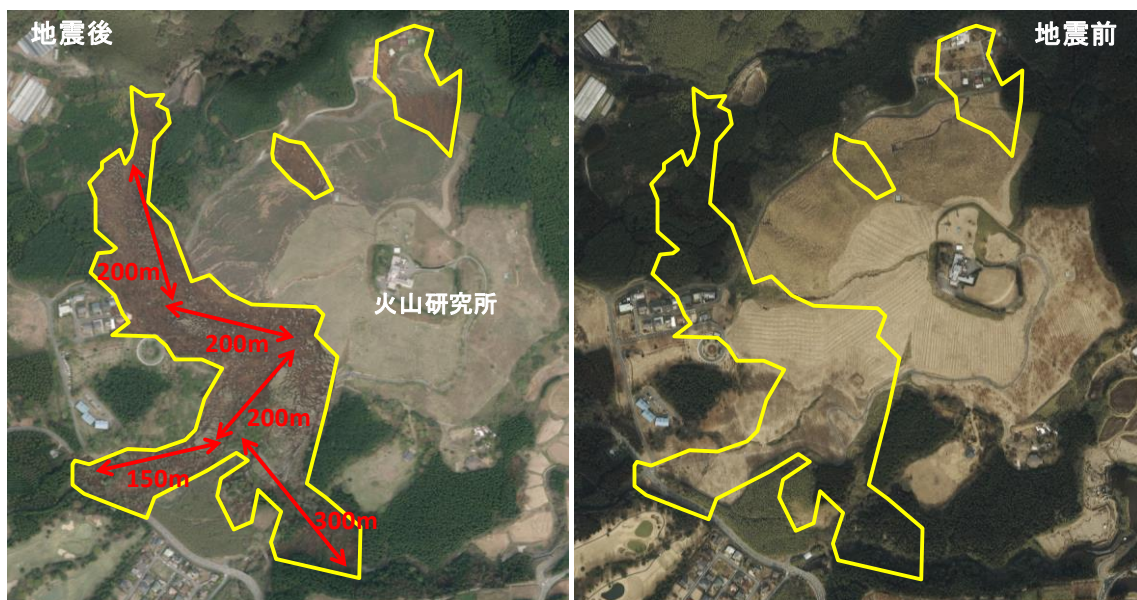
図 4 5 地震前後の比較（国土地理院資料<sup>1)</sup> に加筆）

次に、阿蘇大橋の東側に位置する京都大学火山研究所周辺（高野台地区）の大規模斜面崩壊について報告する．図4-3は崩壊箇所の位置を示しており，図4-4はその周辺の航空写真を示したものである．図4-5は地震前後を比較したものであり，黄色の線は崩壊土砂の流出範囲を示している．図4-5に示したように，最も大きな崩壊は火山研究所から見て南西の方向で発生しており，3方向に土砂が流出していることが確認できる．非常に緩勾配な斜面でありながら，流出距離は非常に長いのが特徴であり，3方向に流出したうちの1方向で家屋が土砂に巻き込まれる被害が発生している．図4-6～4-9は，崩壊箇所内部の様子と家屋被害の写真である．基盤となる岩盤層が崩壊したのではなく，火山灰土と黒ぼくで構成される表層が動いたものであり，崩壊形態は表層崩壊に部類されるが，規模が大きいため，内部では非常に大きな変状が発生している．火山研究所を頂上として，小高い丘になっており，溶岩ドームの表面に火山灰土が堆積して形成されたものと推察される．

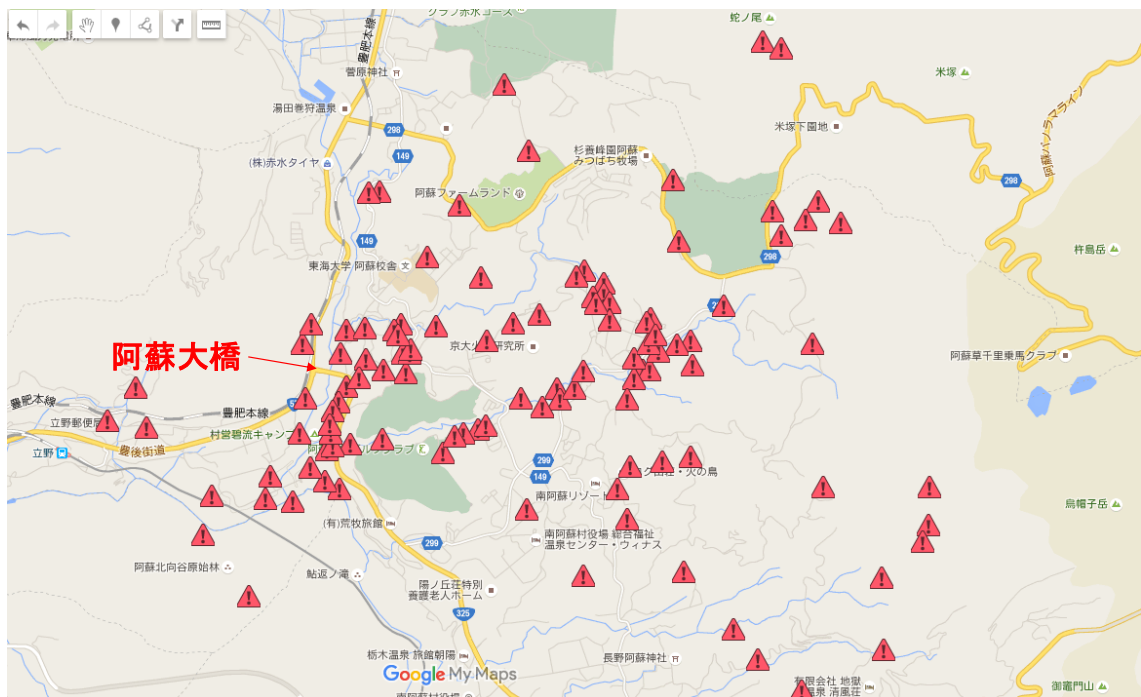
図 5 0 南阿蘇村の土砂災害と地盤変状の発生個所（Google map 衛星写真から判読）

図5-0は，南阿蘇村河陽の土砂災害と地盤変状の発生箇所を示している．既に，国土地理院<sup>1)</sup>や地盤工学会<sup>9)</sup>からも報告されているが，この地域では非常に多くの土砂災害や地盤変状が発生している．今後の梅雨や台風の時期には，降雨による地下水の上昇に伴う地盤の更なる不安定化や土砂災害の発生のリスクが高まると思われるが，全ての箇所に対する対策にはかなりの時間を要すると思われる．今後の被害を最小限にとどめるためには，行政の努力だけでなく，降雨時の早期避難などの住民レベルの対応が極めて重要になると考えられる．

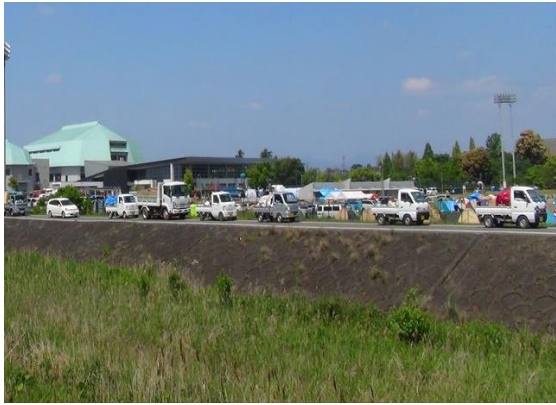
図 5 7 堤防沿いの道路(撮影対象箇所⑥)

図5-7に示したのは第一畑中橋と第二畑中橋の間の堤防の様子を撮影したものであり、トラックの割合が多く、渋滞が発生していた。これは、図5-8に示した震災ゴミ集積場へと続いた渋滞である。この近辺にある益城町総合体育館は避難所になっており、震災ゴミ集積場も近くにあることから、多くの人が集中してアクセスする状態になっていた。その意味で周辺の橋梁は重要なアクセス網の一部になっている。これらの橋梁は第一畑中橋を除いて調査時点で既に応急対策が施されていたものの、地震直後には通行が困難であったと推察される。震災後の早期復旧を考える上で、重要拠点の周辺の橋梁の耐震化は重要な課題である。ただし、今回の被害形態を考えると、橋梁自体の被害よりも、堤防の変状に伴って発生した被害が特徴的であり、そのような被害形態に対する事前の対策についても考えることが課題として挙げられる。
