平成 25 年 8 月秋田・岩手豪雨・土砂災害緊急調査報告（速報）

東北大学災害科学国際研究所
緊急災害調査団

1. はじめに

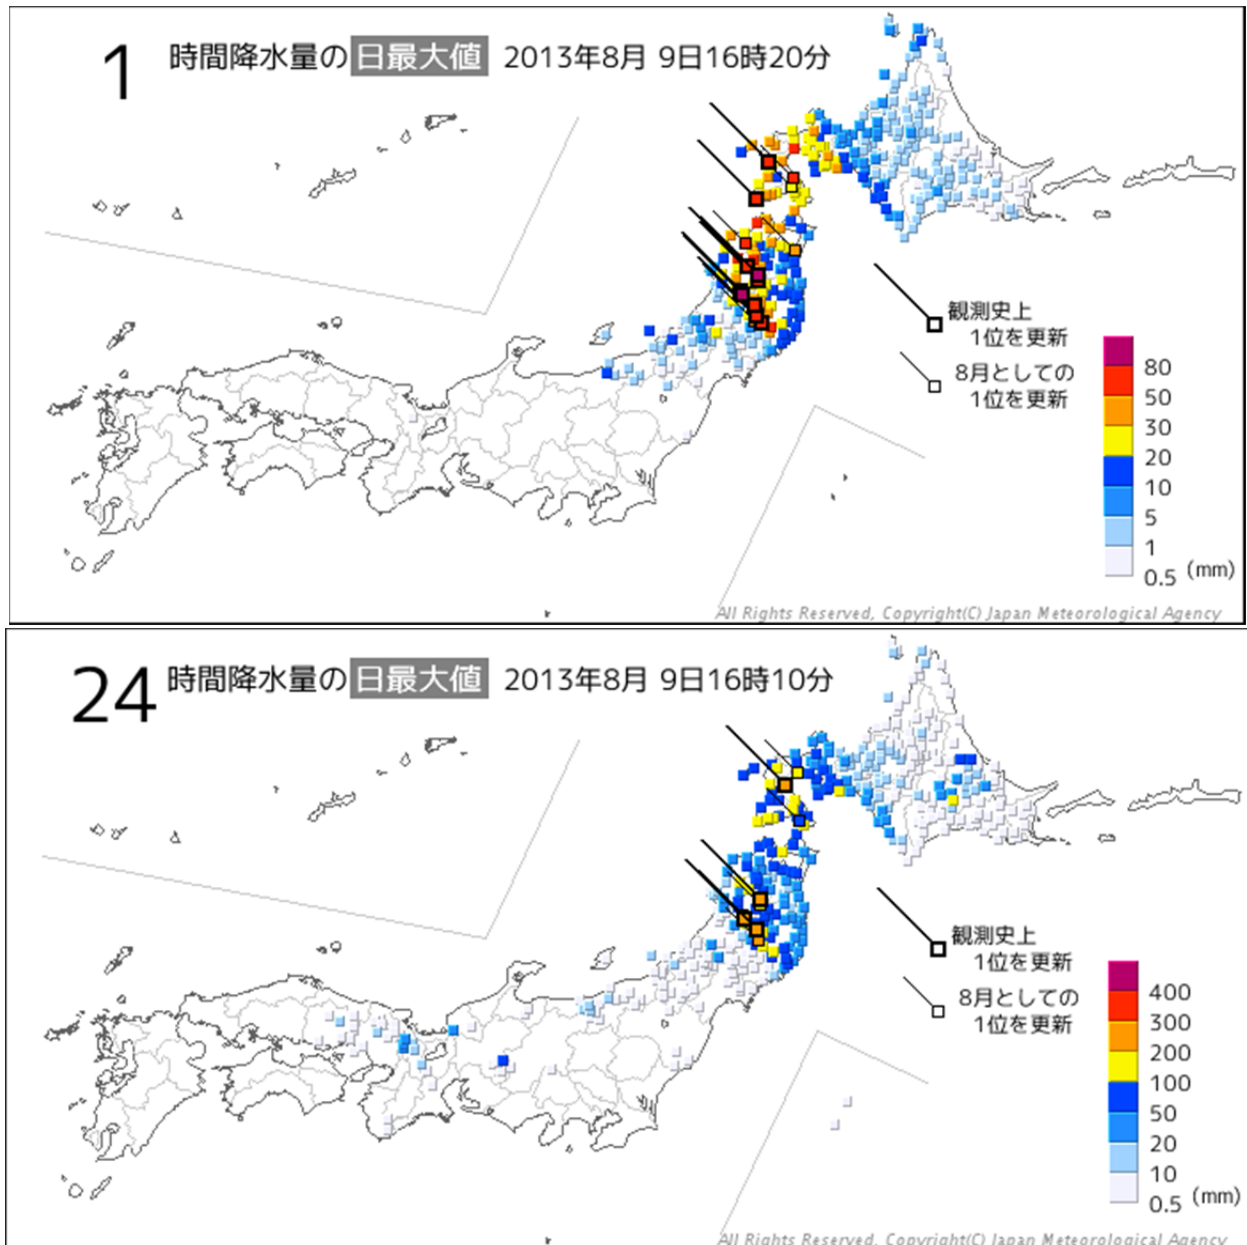
図-1 平成25年8月9日の1時間および24時間降水量の日最大値（気象庁）

図-1は気象庁が発表した8月9日のアメダス（AMeDAS, Automated Meteorological Data Acquisition System）1時間降水量 [mm]の最大値（上図）と24時間降水量 [mm]の日最大値である。また、図-2に8月8日24時から8月9日15時までのアメダス降水量の合計（秋田地方气象台資料³⁾より）を示す。これらの図より、秋田県鹿角市、大館市、岩手県雫石町、紫波町などで強い雨が観測されていることがわかる。また、両県とも7月に前線が日本海から東北地方に停滞することが多く、大雨の日が多く続き、7月の降水量が多く、7月の降水量が多くの地点で統計開始以来最も多い降水量を記録していた。この7月の雨により、流域や山腹斜面の土壌水分が高く保水能力が低い状況で8月9日の豪雨を迎えたため、被害が大きくなった可能性がある。

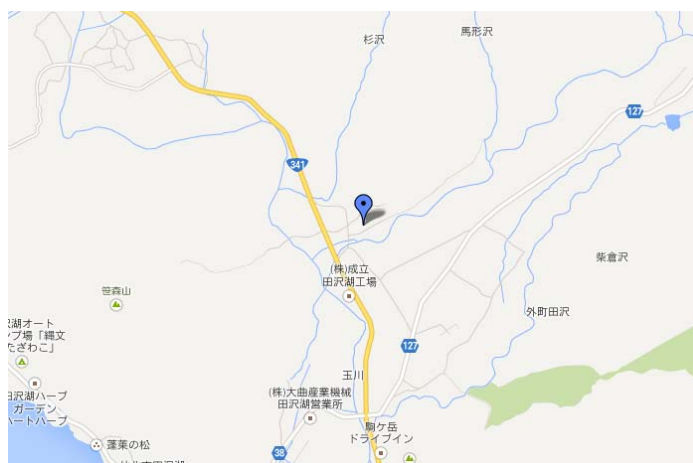
図-6 調査対象箇所的位置 (Google map より)

大規模な斜面崩壊が発生し、崩壊土砂が土石流化して斜面下の広範囲に流出した。この災害により、死者6名、住宅5棟が全壊、1棟が半壊の被害が発生した。現地での簡易レーザー距離計による計測結果より、斜面下から滑落崖までの鉛直高さは約100m、斜面角度は20～30度程度、すべり面の最大深さは20m程度であった。斜面中央から上部にかけて崩壊が発生し、流下経路に生息していた樹木(スギ)を巻き込んで斜面下に流下した。

この斜面は第三紀の火山性の土で構成されていると考えられ、流下した土砂の様子から、水分を含んだ場合に高い流動性を示す材料と思われる。流下域(供養佛)には、中央の周辺よりも高い位置に道路が走っており、この道路の存在が土砂の流れの方向に大きく影響したと考えられる。なお、この道路を乗り越えるほど、その規模(速度)が大きかったことがわかる。

崩壊部分と流下経路は集水地形になっており、仙北市が提供しているハザードマップでも土石流の警戒箇所として指定されているが、仙北市役所田沢庁舎での聞き取り調査の結果によれば、この地域で水害は頻繁に発生しているが、土砂災害についてはこれまでにほとんど被害が発生しておらず、防災対策の対象となっていなかった。

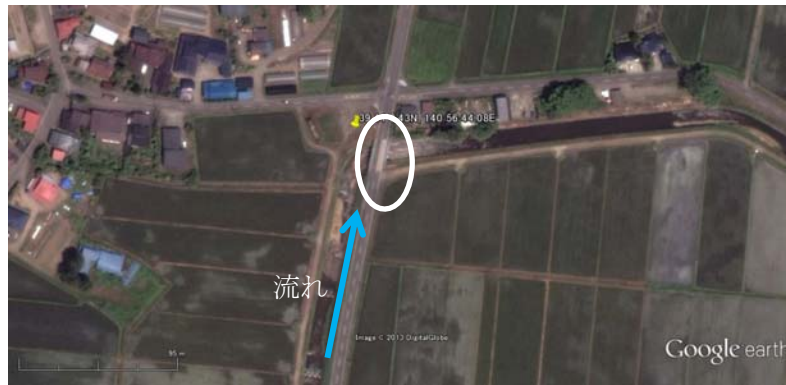
図-18 被害を受けた四ツ谷橋の位置とその周辺水路の流れの様子（Google Earthに加筆）

図-18 は雫石町の御明神地区の放水路の上にかかる四ツ谷橋の位置（図-10 中②地点）を示す。急な右側への河川の蛇行に伴う流れで四ツ谷橋の付け根で浸食が生じ道路および橋が被害を受けた（図-19）。逆に、右への蛇行の内側に砂利の堆積を見ることができる（図-19）。上記した矢櫃橋と同じように、このような問題は流れの2次元性に起因するものである。右への蛇行の外側（左岸側）で水位・流速の顕著な上昇が生じていたことが想像できる。このような蛇行河川にとって、河川の平面的な氾濫過程が重要な事は周知の事実である。このような箇所の氾濫・洗掘対策を設計するためには1次元河川シミュレーションでは不十分であり、平面2次元シミュレーションを実施することが必要となる。

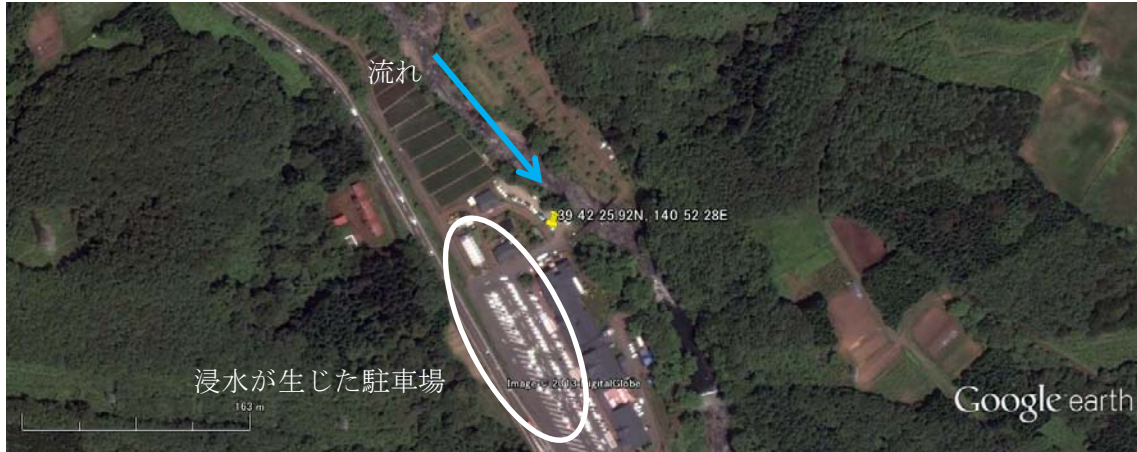
図-20 岩手県雫石町竜川の被害状況視察位置と氾濫水により浸水した駐車場の位置（Google earth に加筆）

図-20 に竜川の被害状況視察位置（図-10 中③地点）と図-21 に竜川の被害状況および右岸の浸食状況を示す。竜川の右岸側に激しい浸食の跡がみられる。また橋に多くの流木がかかっており、流木・倒木の痕跡を見ることが出来る。また、聞き込み調査によるとこの竜川のそばにある道路サービスエリア（雫石あねっこ）の駐車場は河川の氾濫により 0.4 m ほど浸水したとのことである。

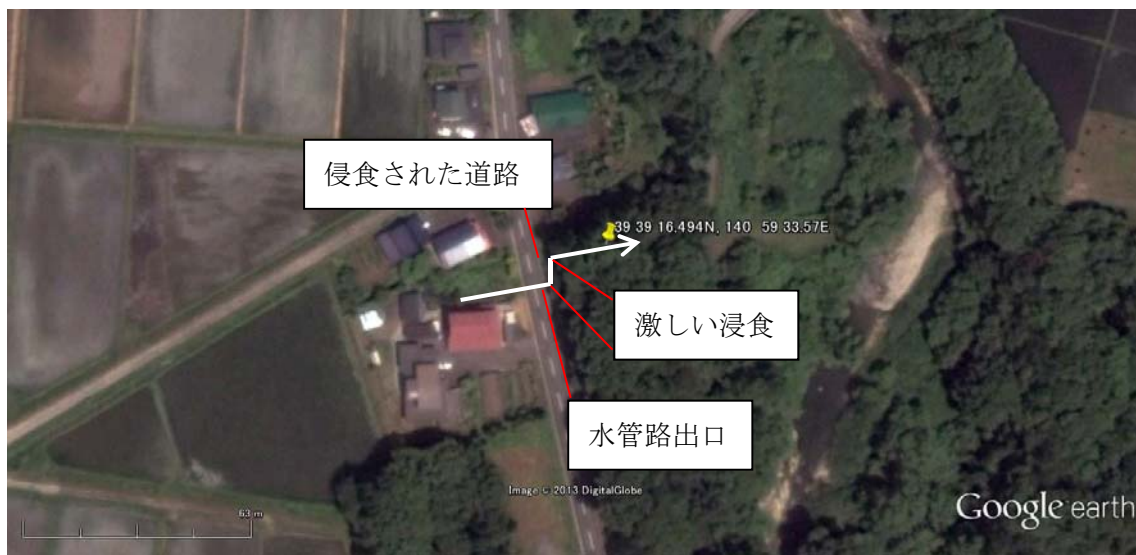
図-22 浸食された道路の位置と周辺の状況。矢印は暗渠・排水路の位置と流れの向きを表示している
(Google earth に加筆)

図-22 に雫石町の国道 162 号線の道路が雨水流出により浸食された箇所（図-10 中④地点）を示す。この道路の側方下部には排水用の暗渠が、道路下部には排水路が存在し、この暗渠から排水路までは直角に曲がる水路を経由して雨水が排水される構造を有していた。この直角に曲がる水路沿いで浸食および土砂の流出が生じていた。暗渠から大量の雨水が排出され、その雨水が直角に曲がる水路で水位上昇と道路下部の浸食を生じたものと考えられる。また浸食箇所を見ると基岩部にそって土砂が流出していた。この基岩は弱溶結火砕流堆積物であり上層は降下火砕物（未固結）および河川堆積物とみられる。この基岩部と透水係数の大きく異なる上層の間に地中流が集中し、浸食・土砂の流出を加速させた可能性がある。更に当日は激しい豪雨であり、雨水に伴い道路上に地表流が生じていたことが想像できる。この道路上からの地表流が浸食を拡大させた可能性も考えられる。

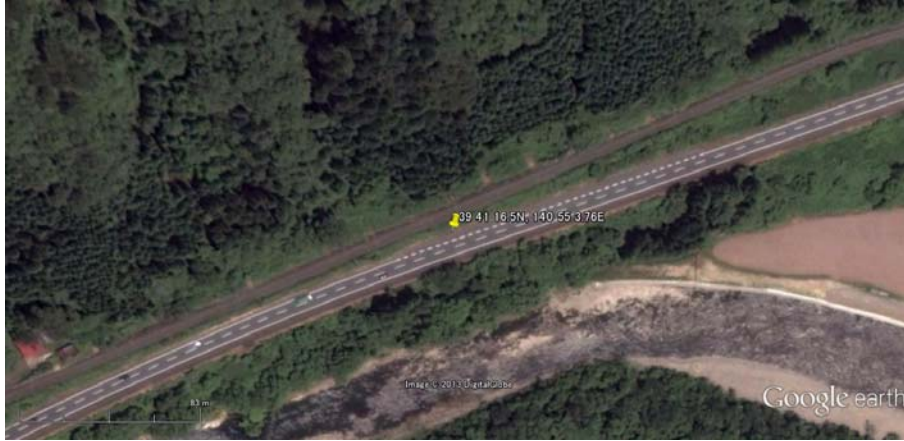
図-26 岩手県雫石田沢湖線（秋田新幹線）での土砂崩れ調査位置（Google earth より）

岩手県雫石町を通る田沢湖線（秋田新幹）では土砂の流出が各地で発生し、運行を停止した（8月12日に運行再開）。図-26に調査箇所の位置と周辺の状況（図-10中⑤地点）を示す。また、土砂流出・堆積の状況を図-27に示す。山側からの土砂流出に伴い多数の地点で線路が土砂に埋没した。加えて線路下部の砂利が流出された箇所も存在する。JR職員への聞き込みによると調査箇所以外にも多くの箇所と同様の被害が生じている。運行再開後も8月14日時点では、線路地盤が軟弱なため徐行運転を行っていた。
