平成25年10月発生の台風26号による伊豆大島土石流災害について聞き取り調査を行いました (2014/1/21-22)

テーマ：台風26号，土石流災害，伊豆大島
場所：東京都大島町

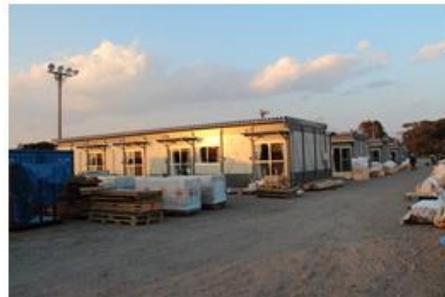
仮設住宅

仮設住宅は空港近くの，現在は使用されていない小学校の校庭に建設されています。1月25日以降入居予定で，棟と棟の間は広めに空間がとられており，南側には濡れ縁も作られ，東北地方の仮設住宅に比べ，ゆったりとしたイメージです。高齢者が多いため，各棟にスロープが設置されており，島の特性上，自動車の保有率が高いため，駐車場も広く確保されています。また，町の説明では，旧住居の地域ごとにコミュニティが維持できるような配慮もされているとのことです。町としては，今後住民の意思を確認して，コミュニティごとに住む地域を選定する事を考えていますが，65歳以上の高齢者世帯が多いため，自立再建が困難な世帯も多いとの事です。島では昔から核家族性で，親と同居するという風習がない点も，今後の復興に大きく影響すると思われる。また，地滑り現場をジオパークとして保存活用する計画も検討されています。

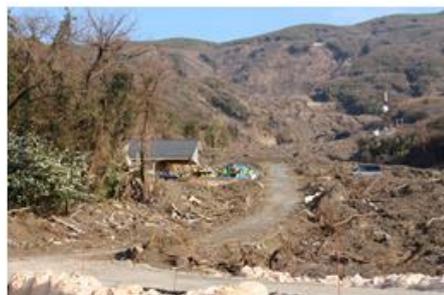
災害現場の現在の様子

土砂災害の規模が大きかったのは，町役場に近い元町地区でした。地元住民によると，元町地区の中でもこの地域には以前は人家が無かったが，経済バブル期以降に宅地開発が進み，人家が建てられ，住民も増えていったことが分かりました。以前から建設されていた砂防ダムも，流木等で水を受け入れることができず，被害地域に水の流れと土石流が集中したと解りました。

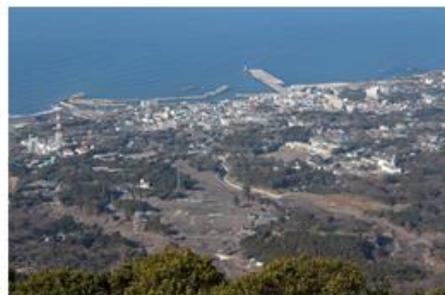
災害現場の現在の様子
