# 熊本地震調査報告

～ 土砂災害・構造物被害チーム～

調査期間： 4/29～5/1

調査対象： 地盤・土砂災害，構造物（道路・橋梁）

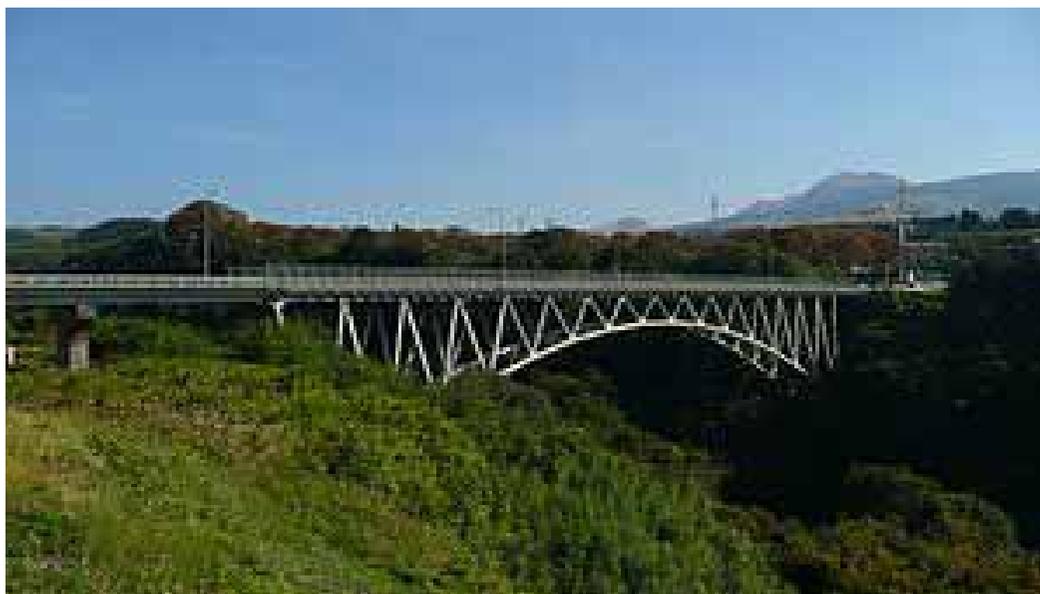
# 阿蘇大橋

完成年： 1970年  
橋長： 205.9m (主径間： 132.2m)  
幅員： 8.0m  
車線数： 2車線  
形式： トラスド逆ランガー桁橋

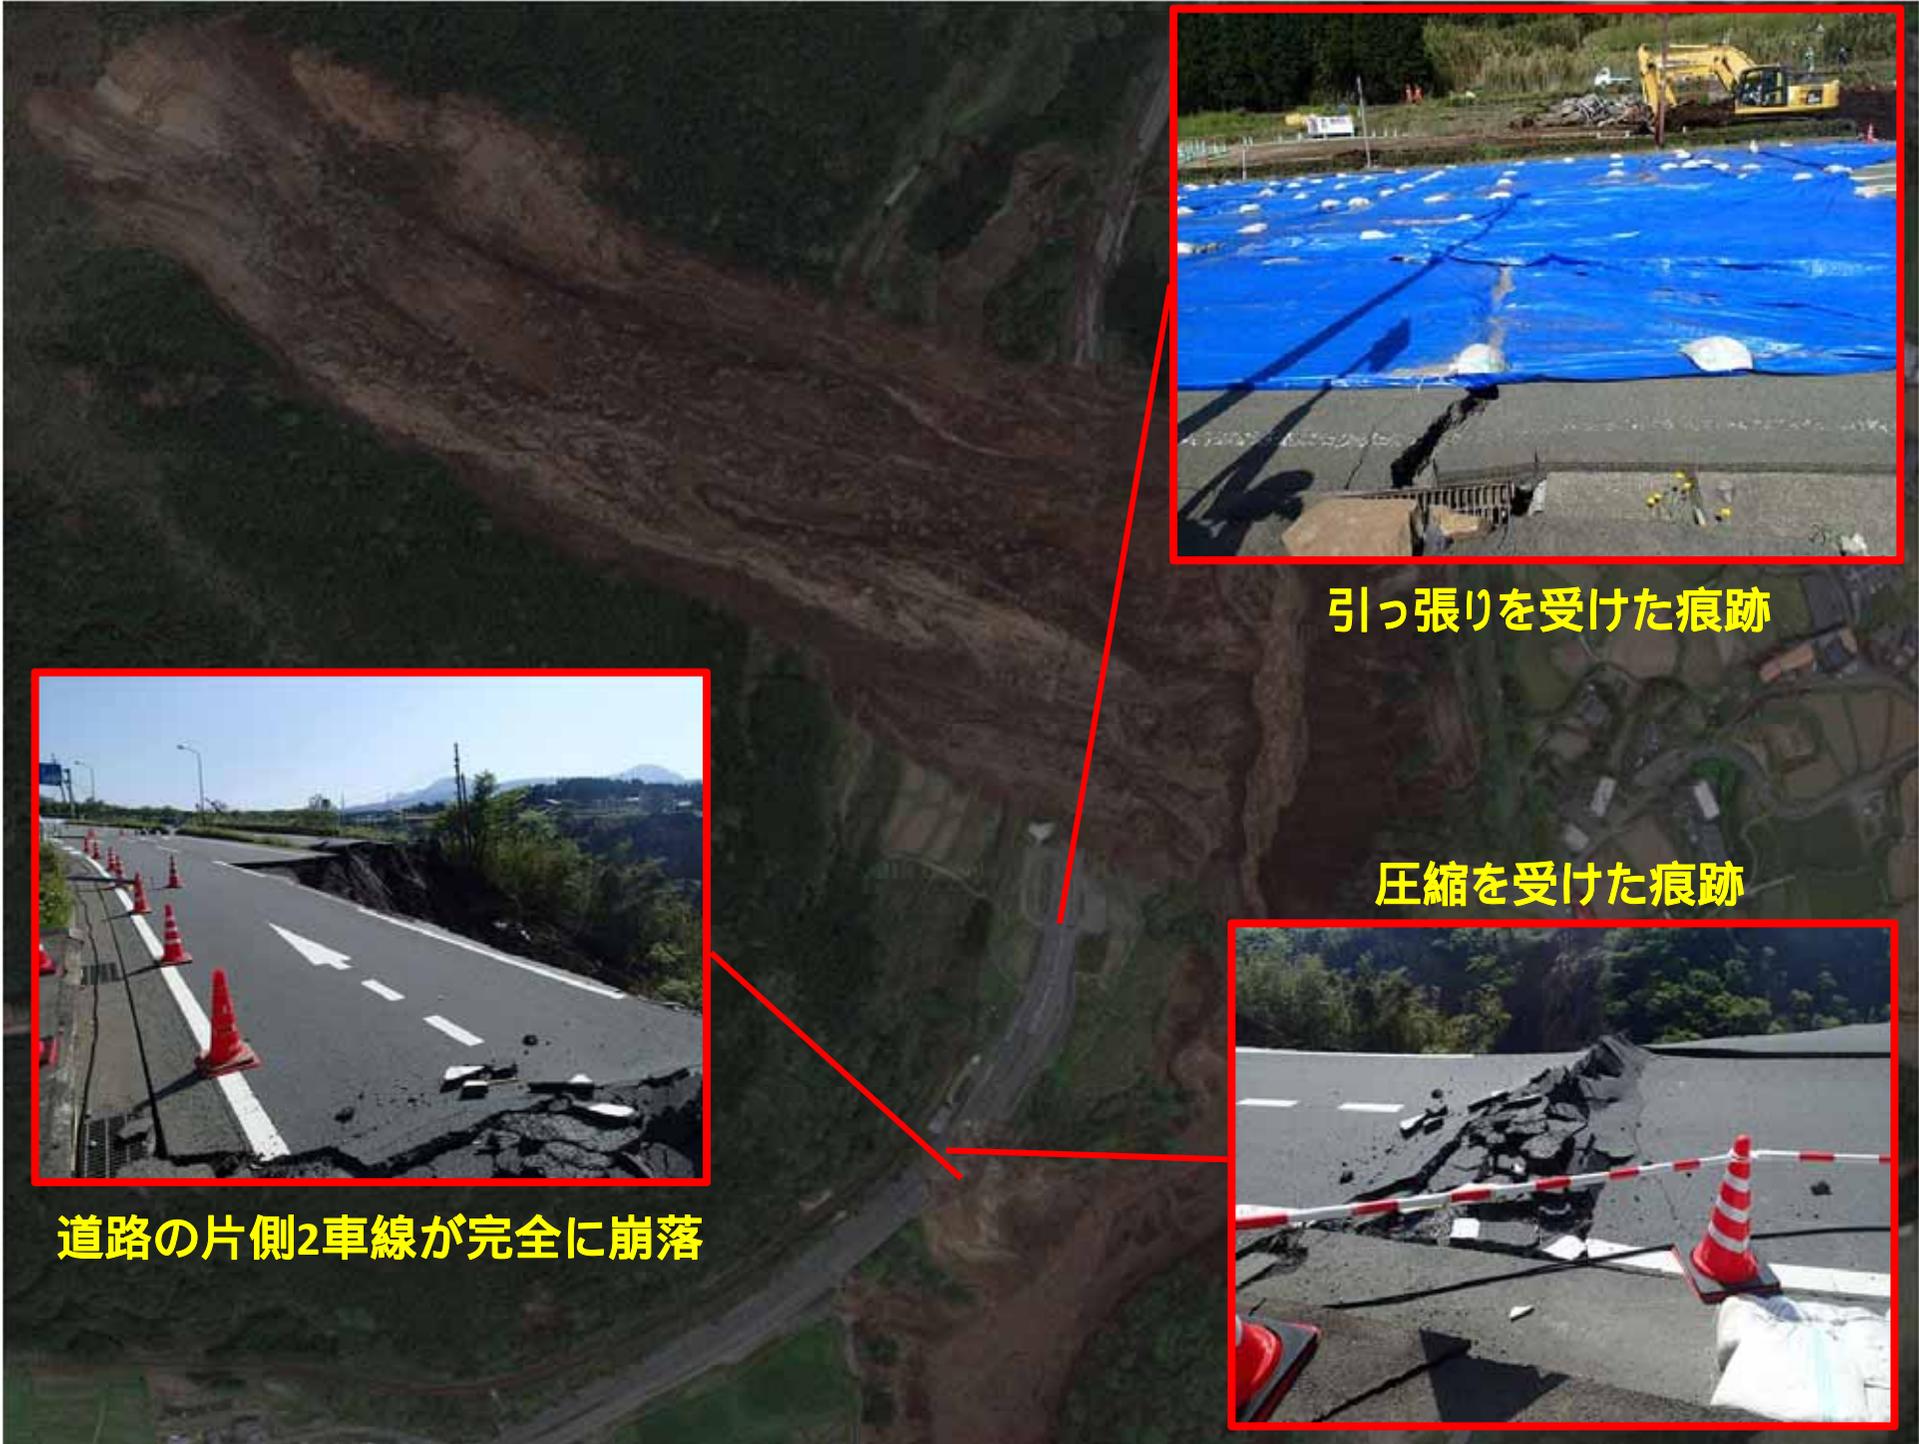
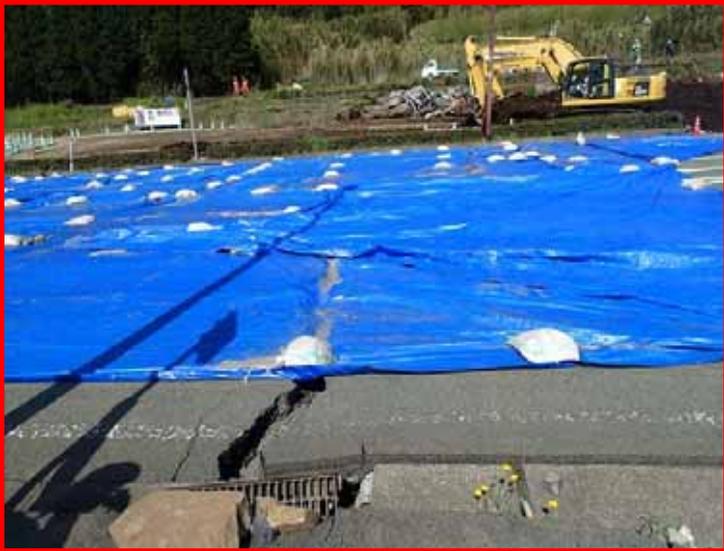
斜面崩壊

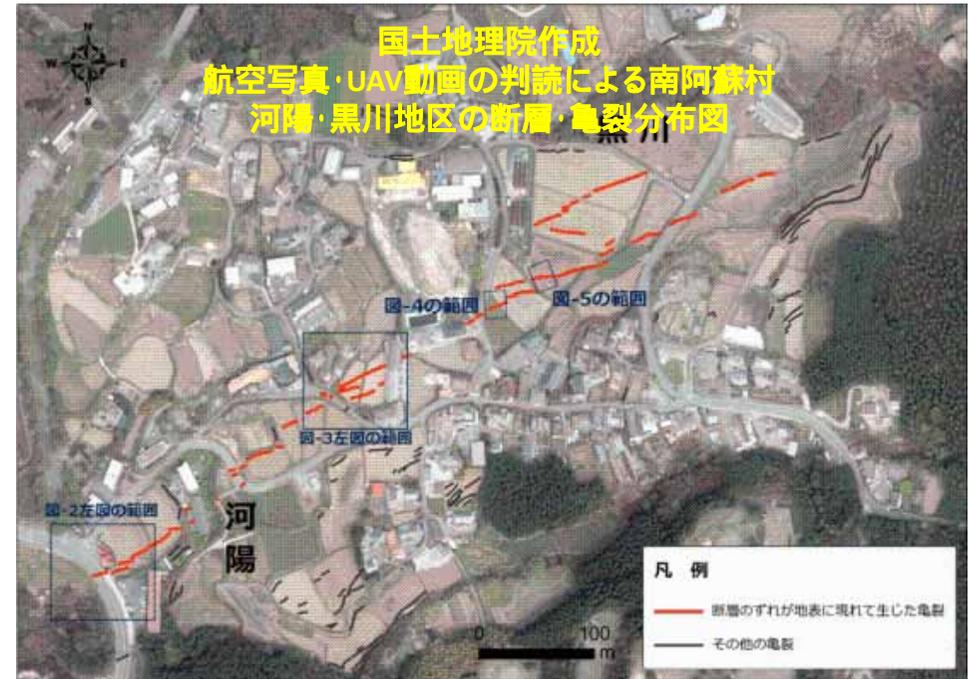
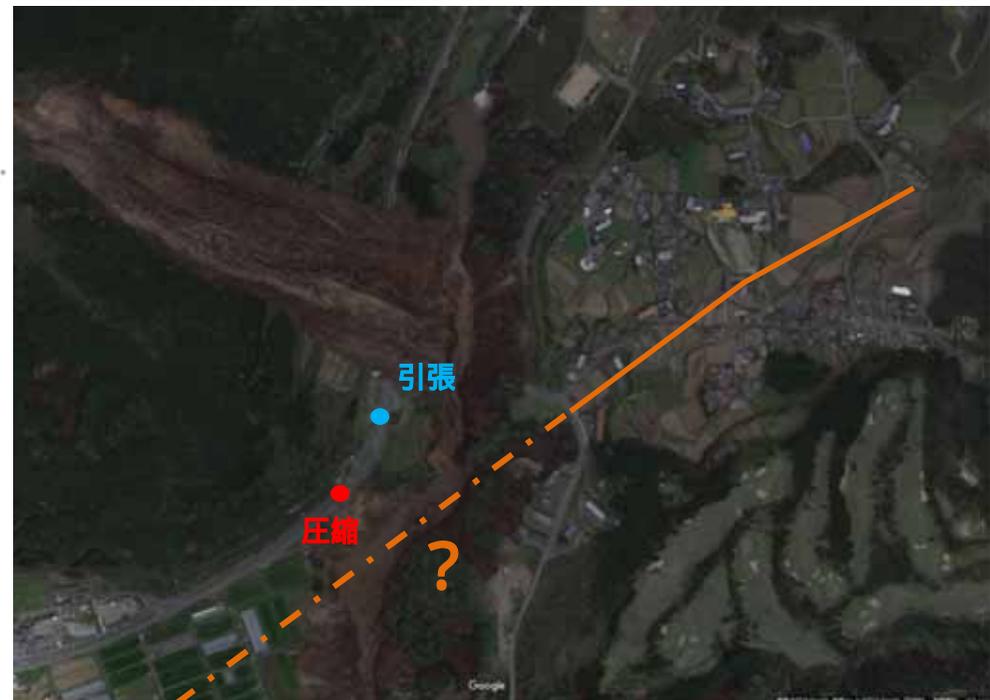
広域には断層を挟んで逆方向に移動  
阿蘇大橋付近は断層の先端部であり、挙動が複雑

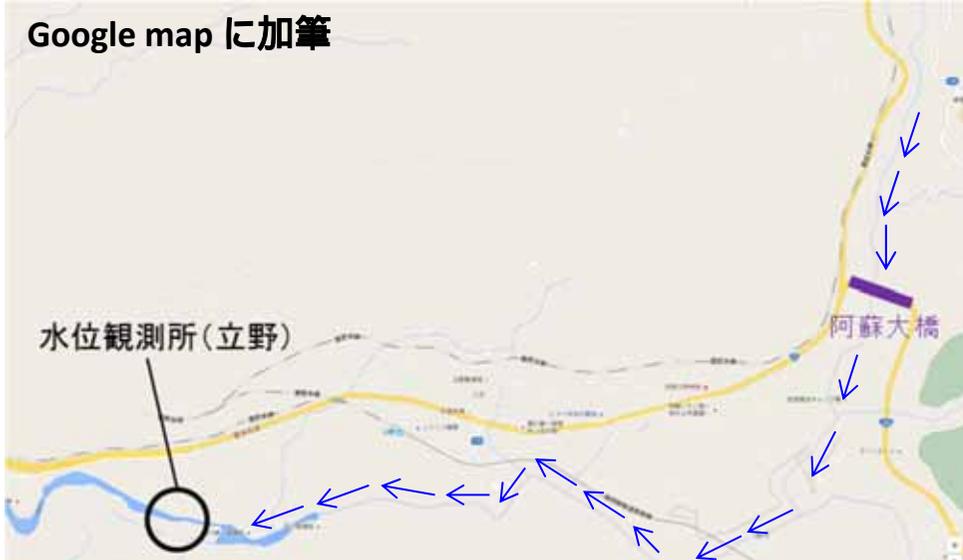
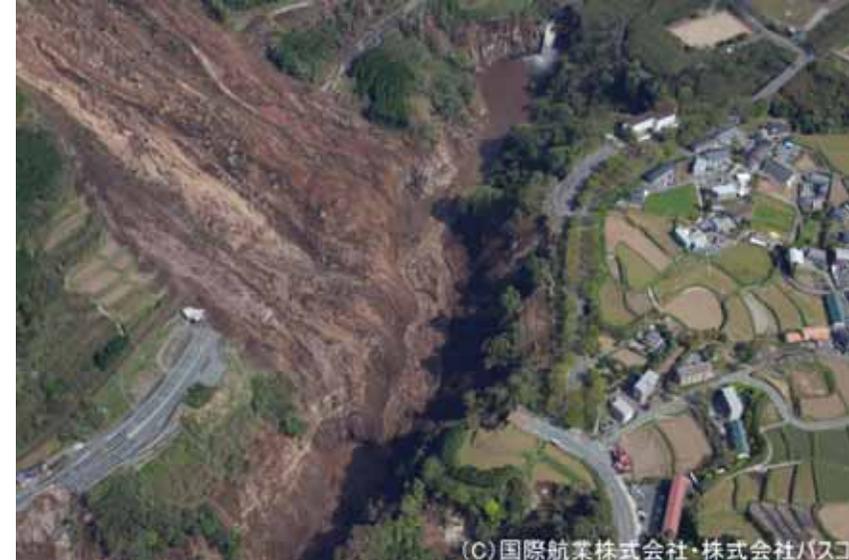
# 白川の河川水位変化

崩壊した土砂が白川に流れ込むことによってダムが形成され、一時的に水位が低下している。

1:25の本震に一致するように水位が低下しているため、崩壊が本震中または直後に発生したことがわかる。

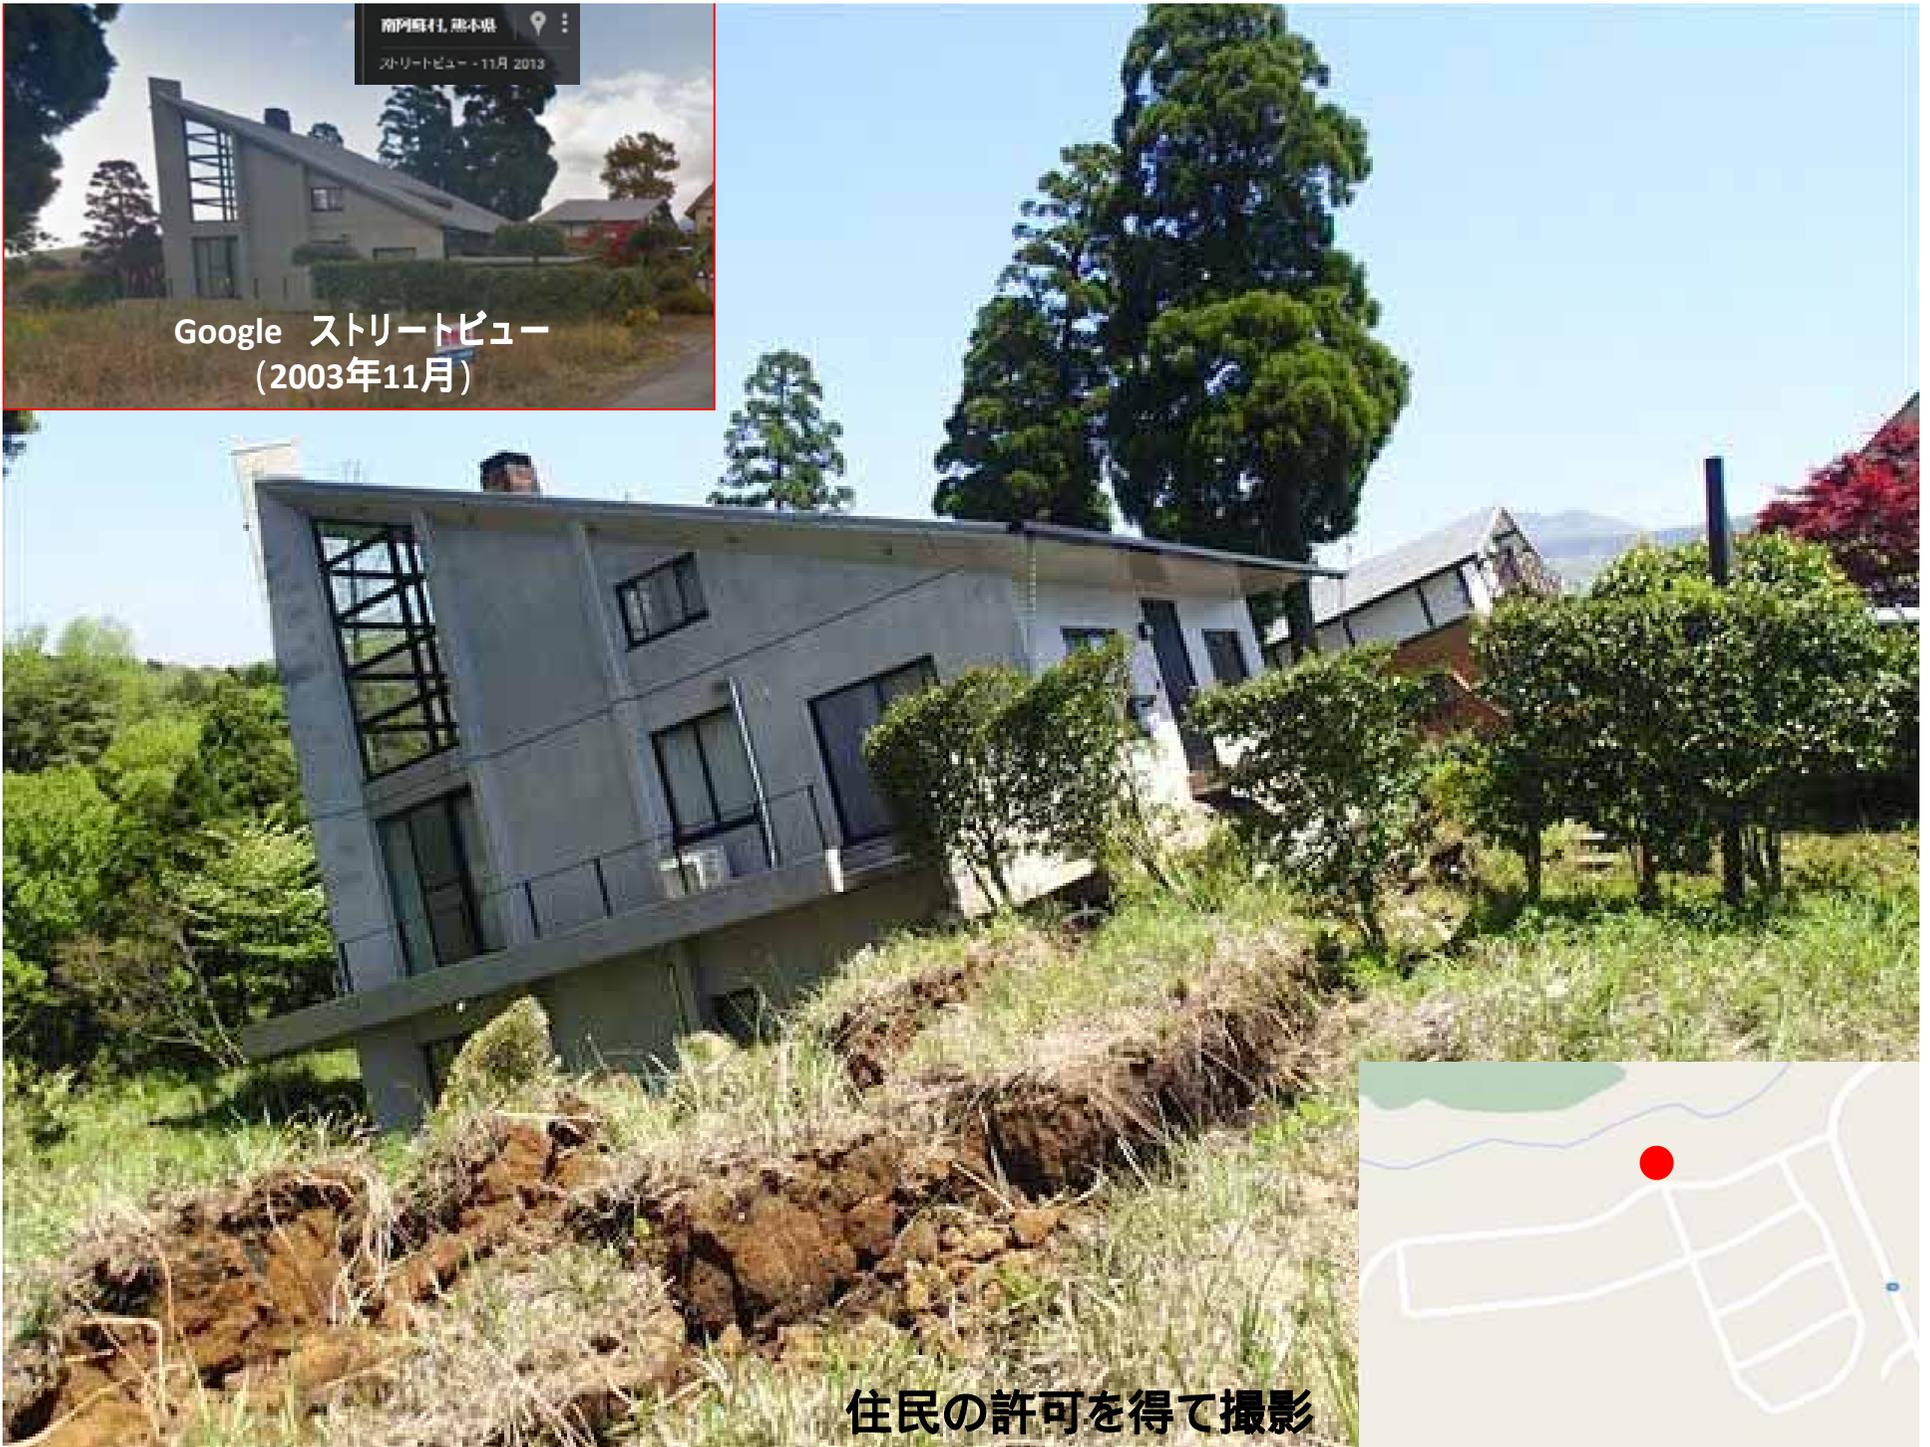
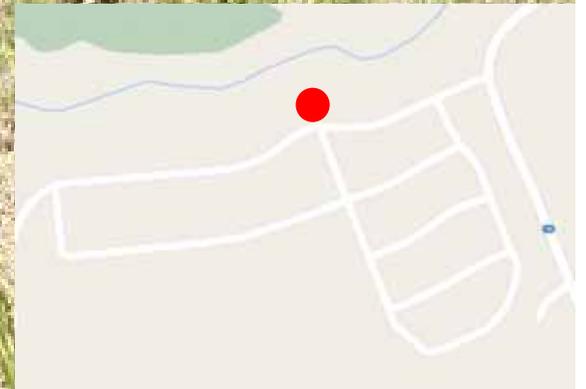
河川付近ほどではないが、被害あり。亀裂が直下を通っている家屋もある。調査時には50cm程度の段差であったが、住民の証言によれば、発災直後はもっと大きなズレだったのが、少しズレが解消されたとのこと。

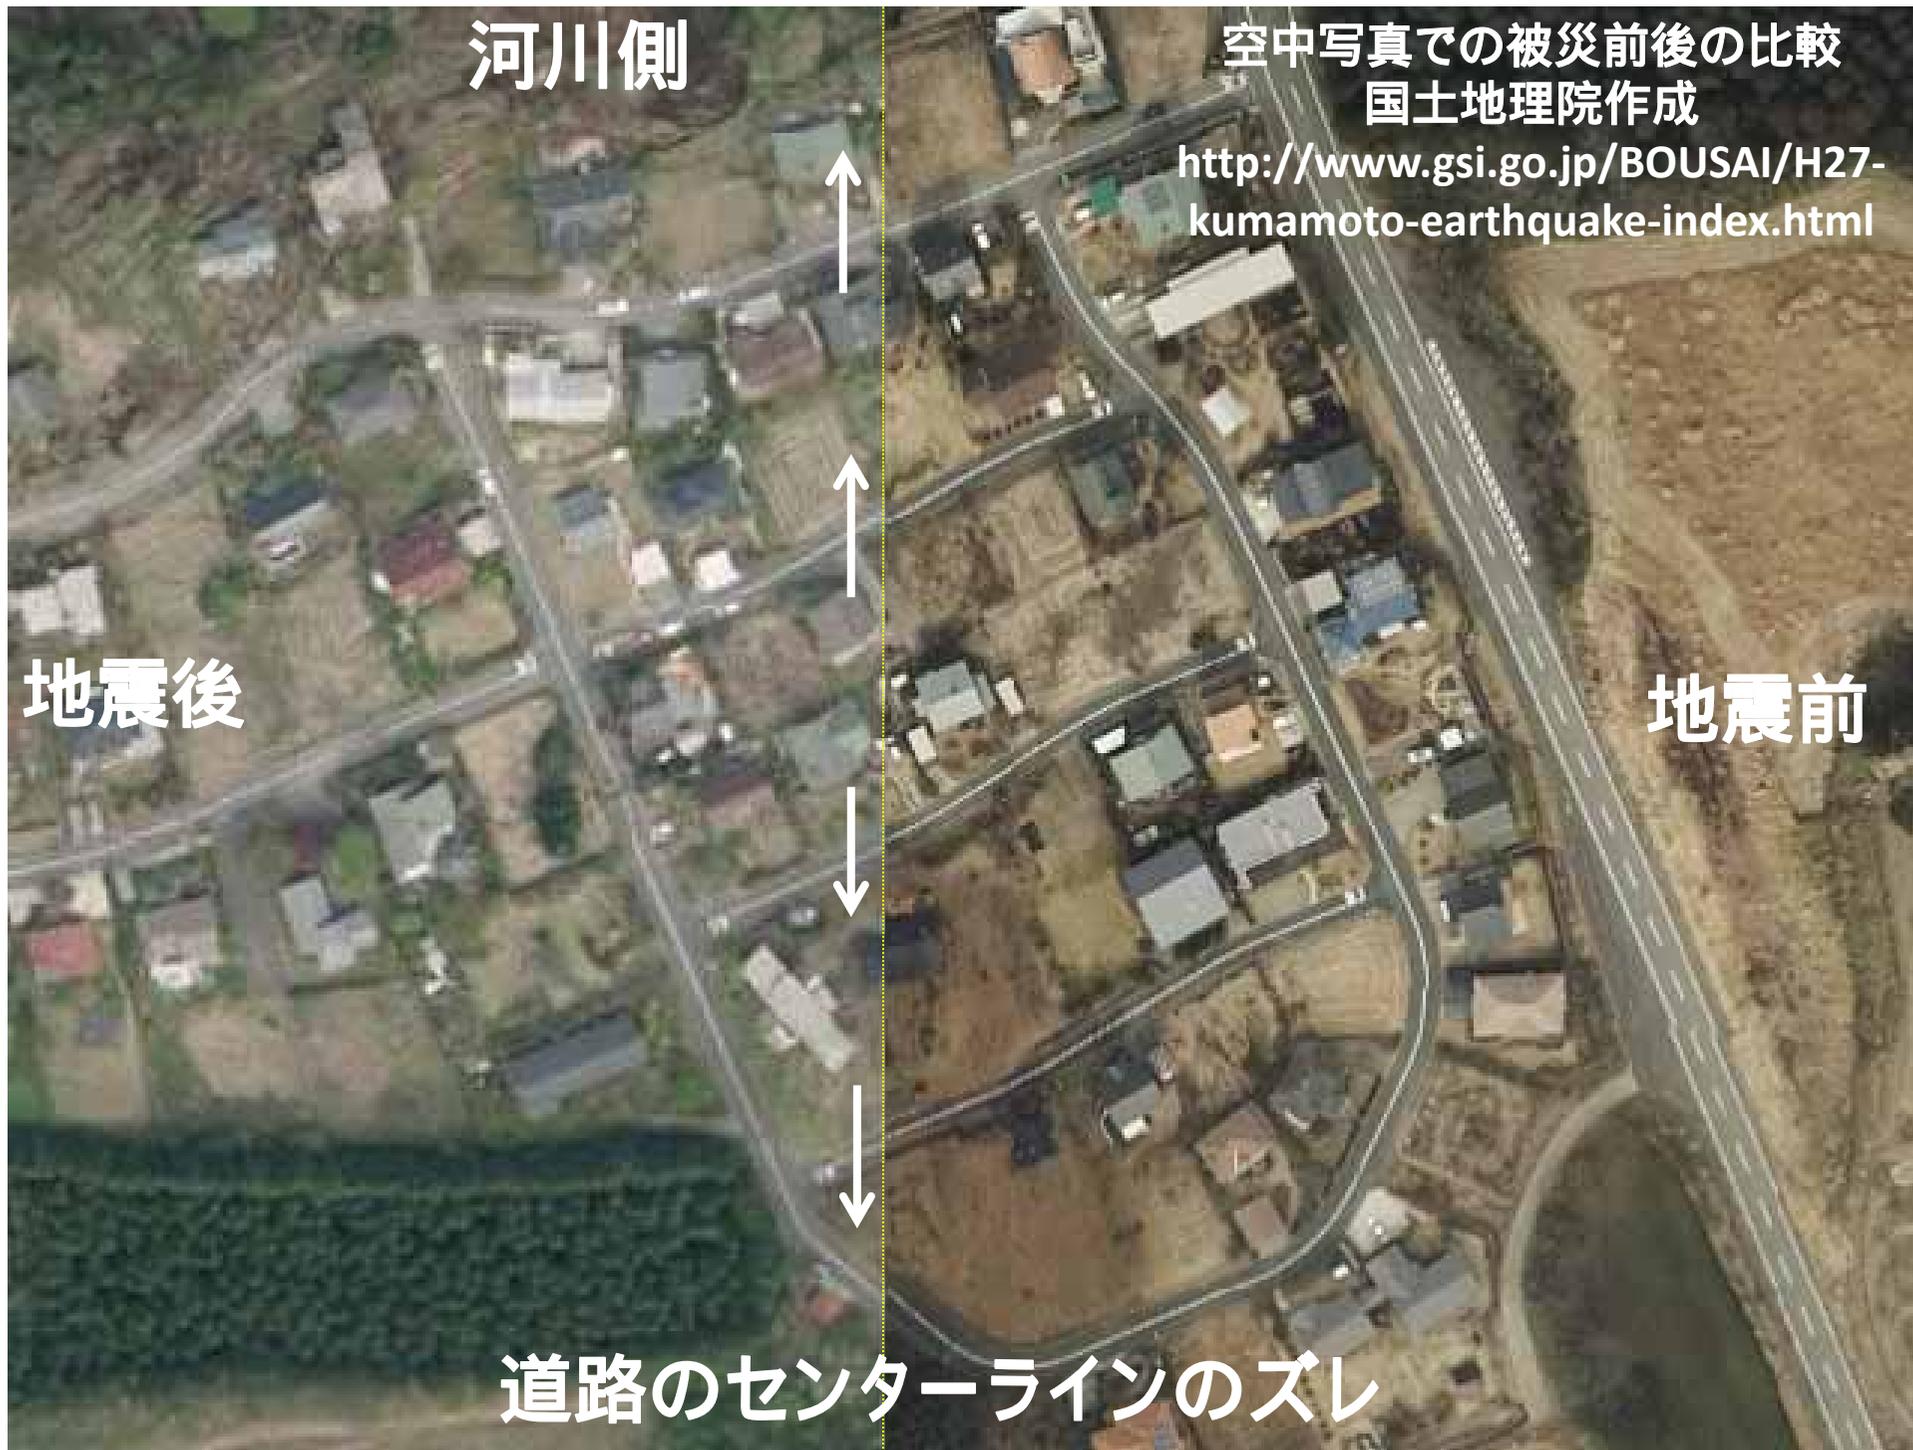
道路のセンターラインのズレ

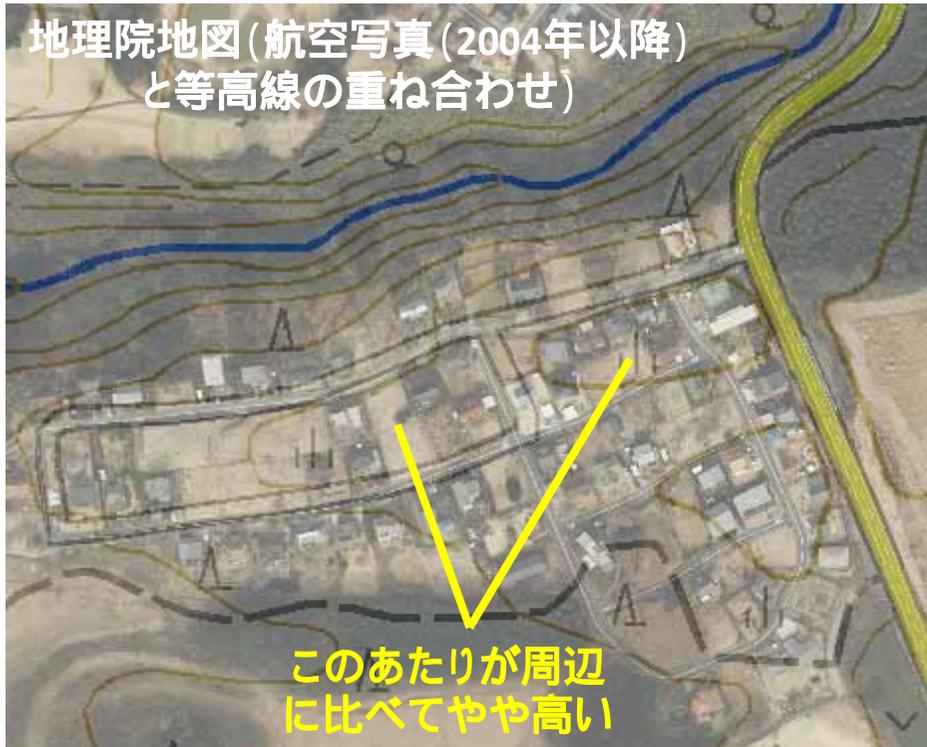
このあたりが周辺  
に比べてやや高い

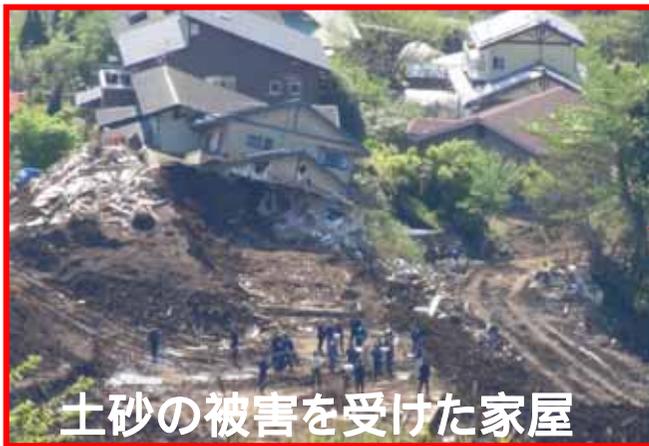
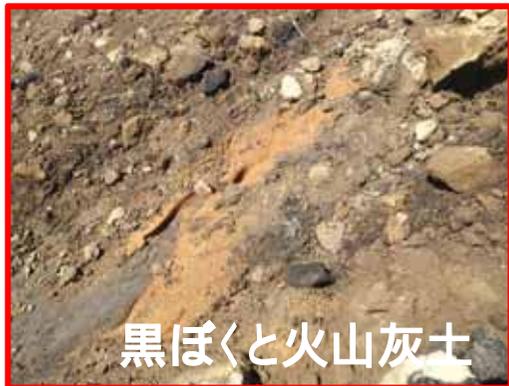
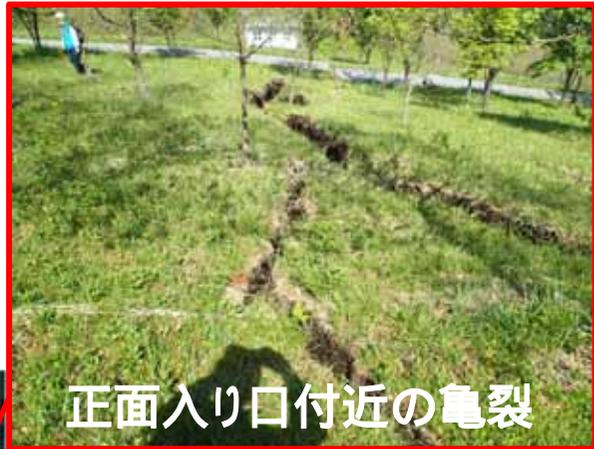
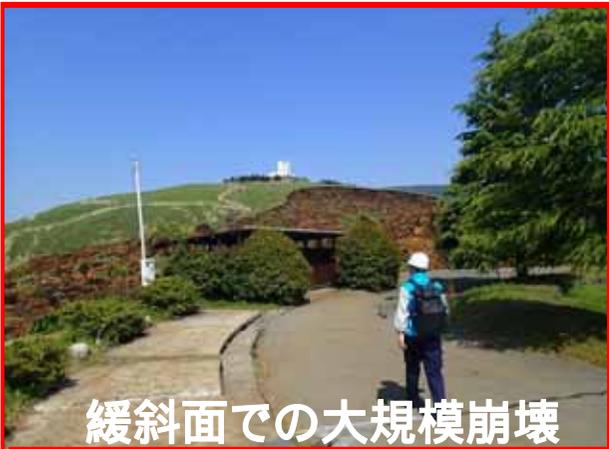
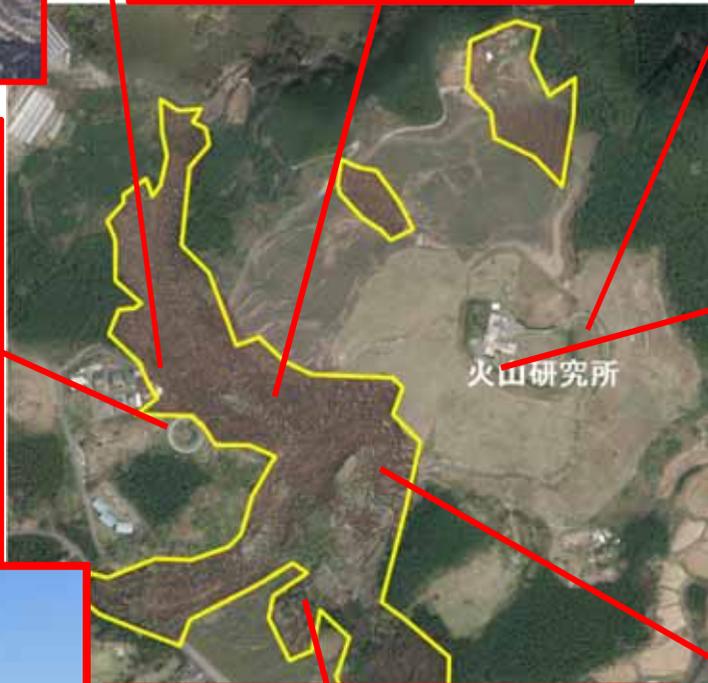
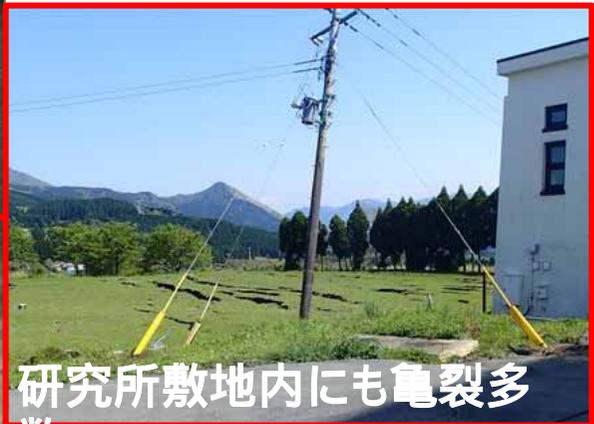
## 京都大学火山研究センター周辺

- 丘(溶岩ドーム)の頂上に大火山研究センターがある
- 土砂の一部が宅地へと流入し被害が発生している
- 緩斜面でありながら、流動距離が長い
- 崩壊した表層は黒ぼくと火山灰土の混層や互層

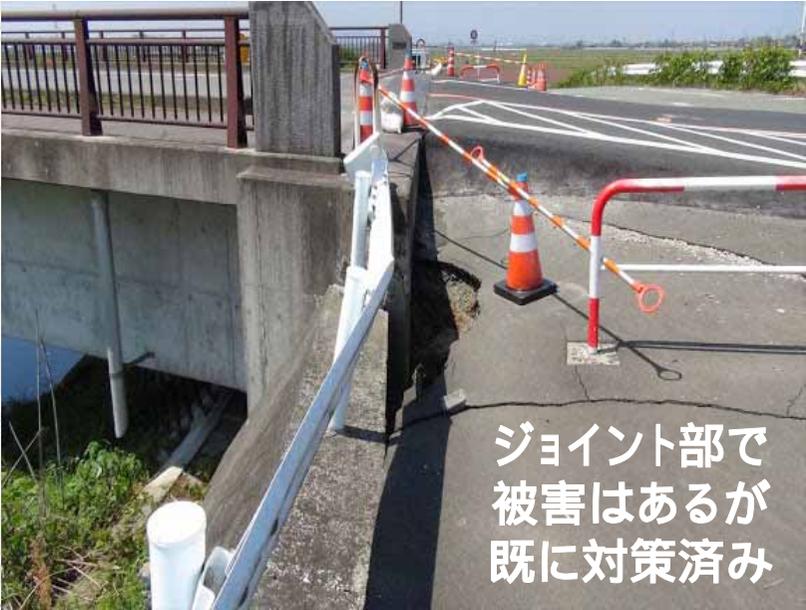
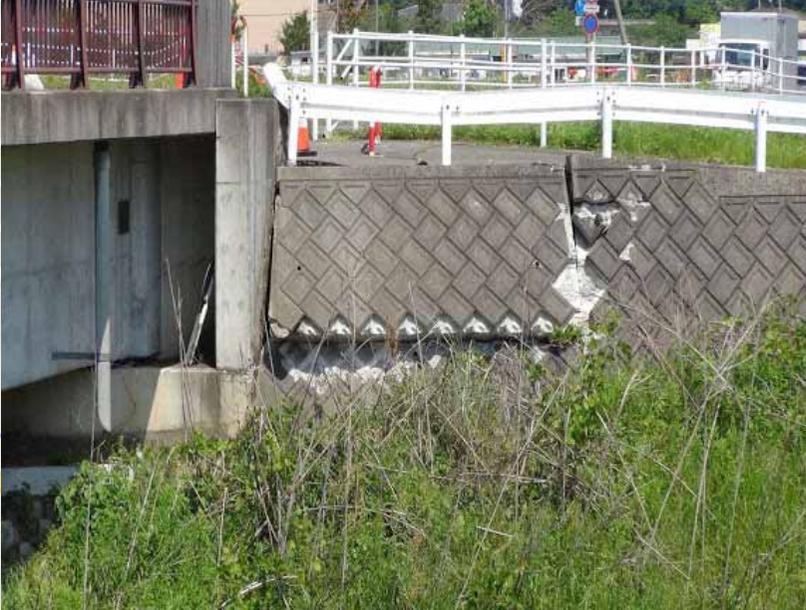
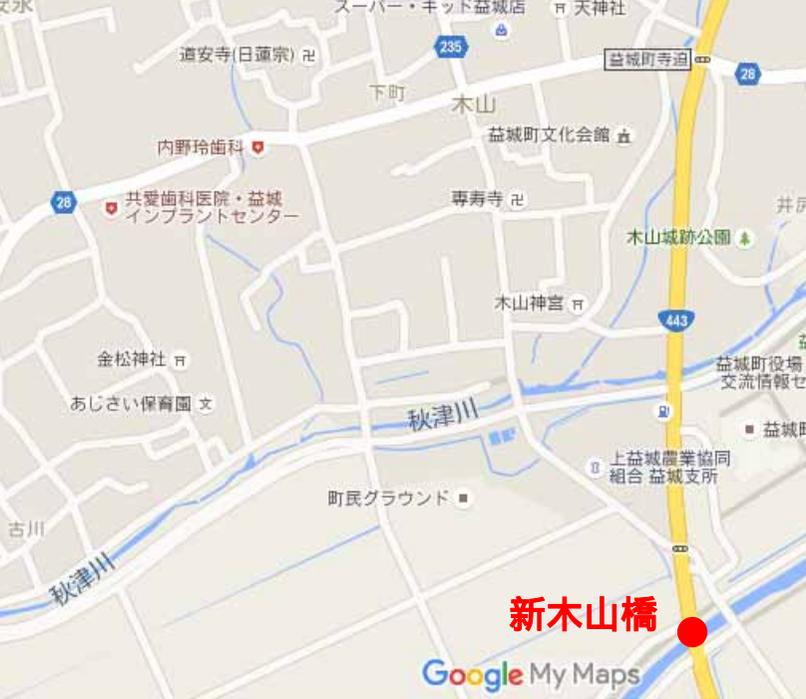
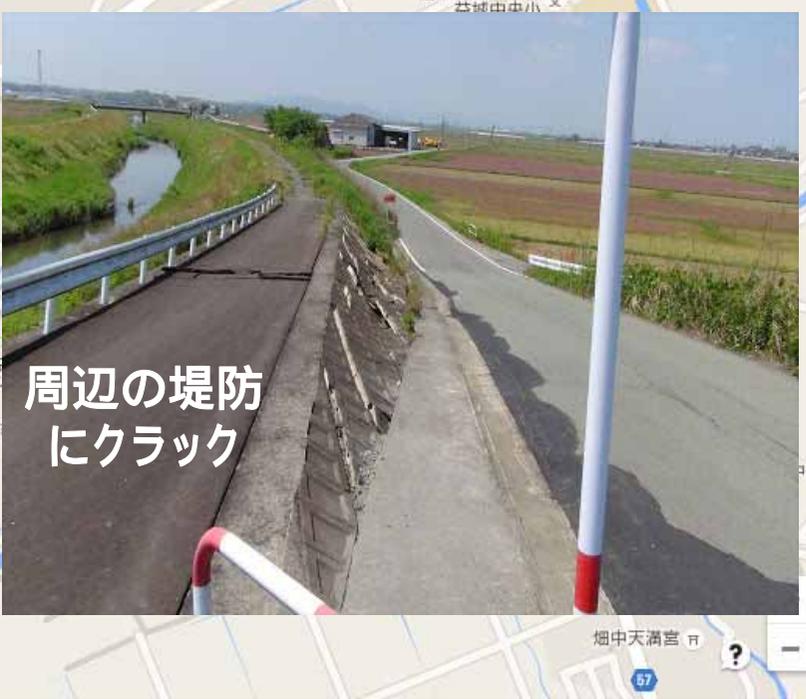
# 益城町内の橋梁(新木山橋)

平成14年竣工

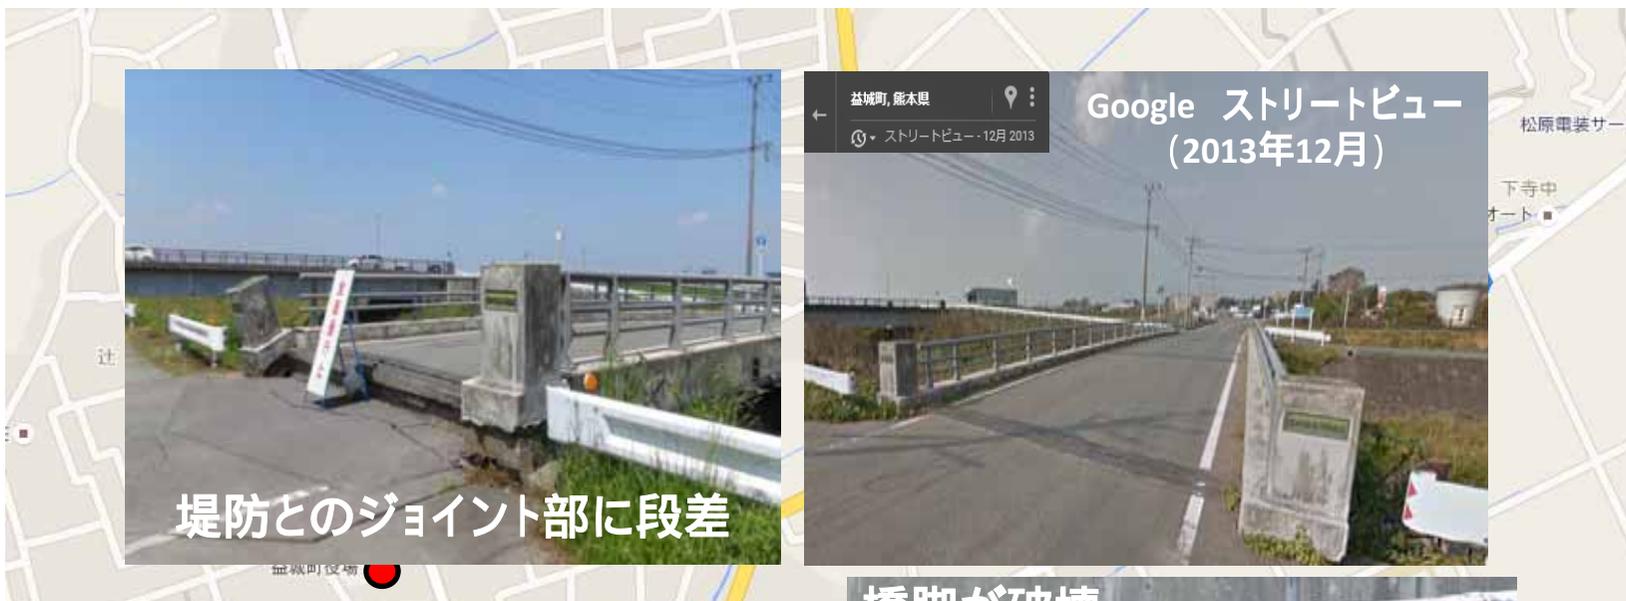
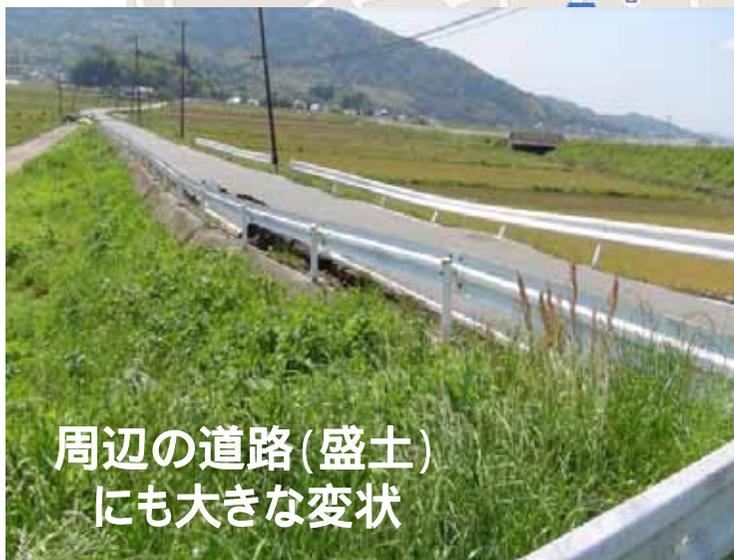
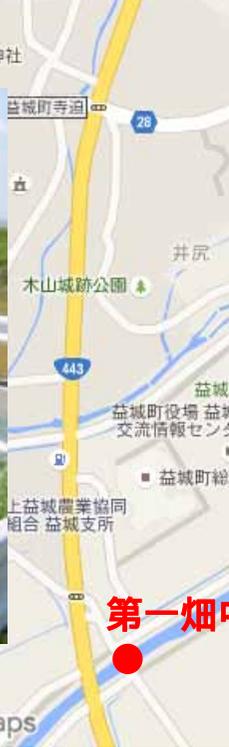
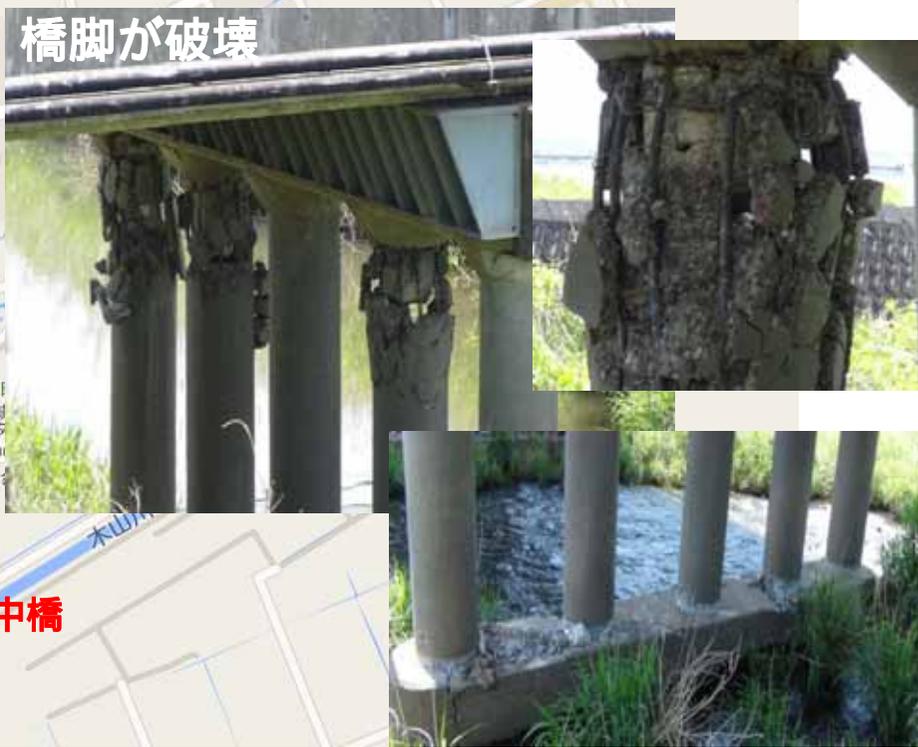
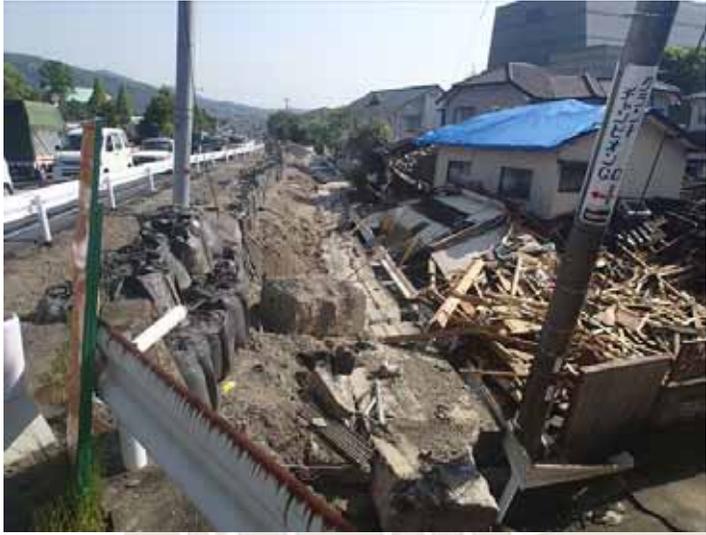
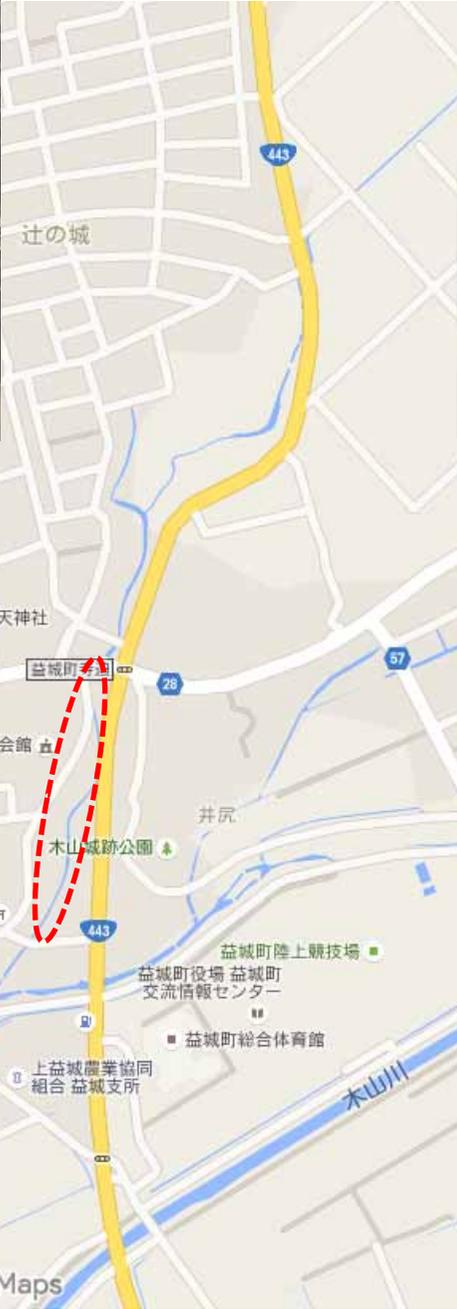
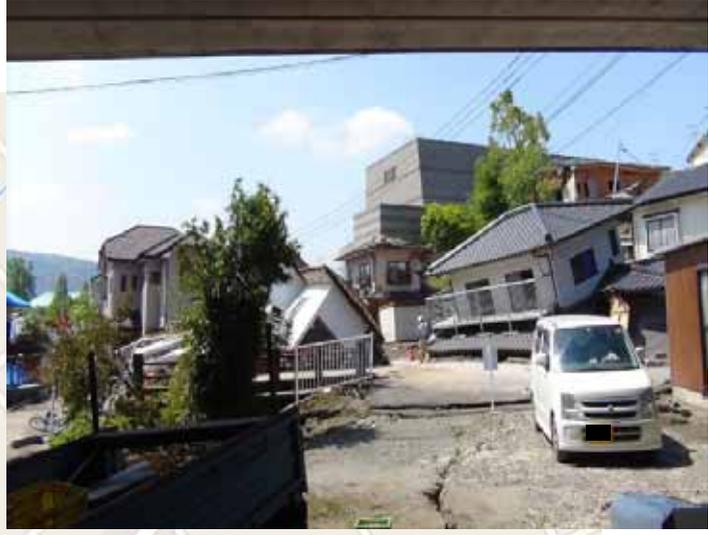
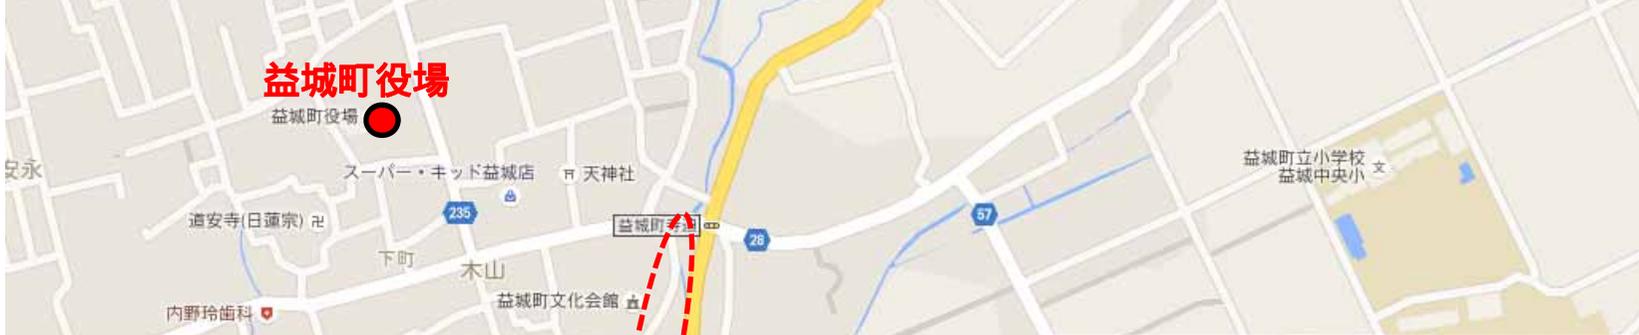
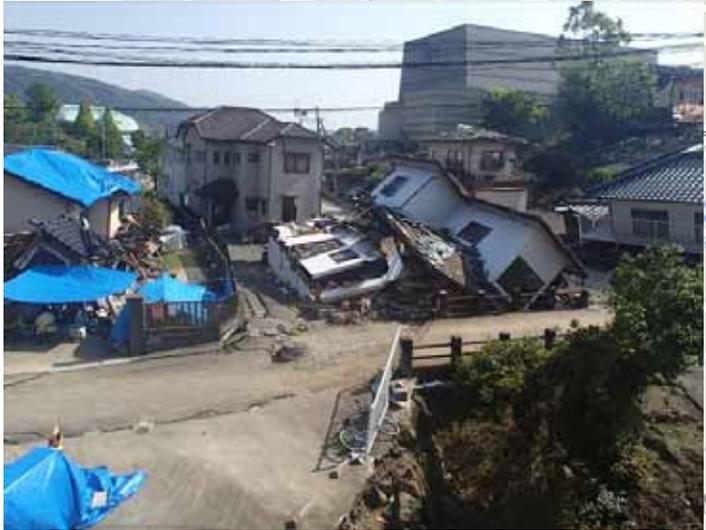
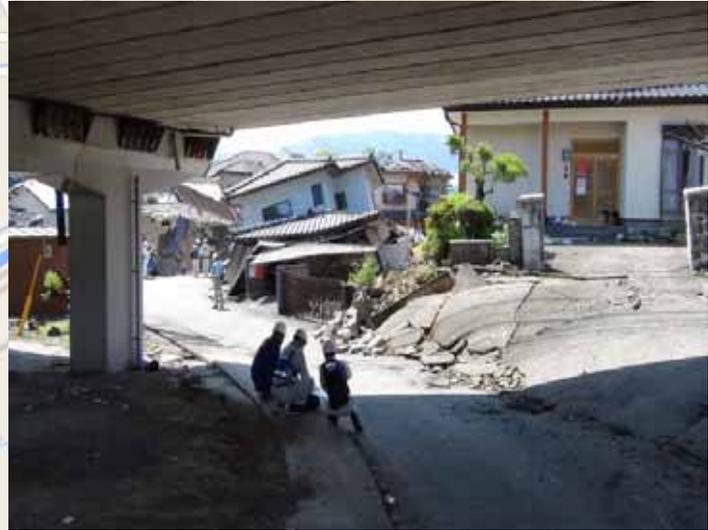
# 益城町内の橋梁(第一畑中橋)

昭和36年竣工
