# Structural damages found in Tall buildings in Bangkok from M7.7 Myanmar Earthquake

Prof. Dr. Amorn Pimanmas, Kasetsart University

President of Thailand Structural Engineers Association

# Summary of Damages

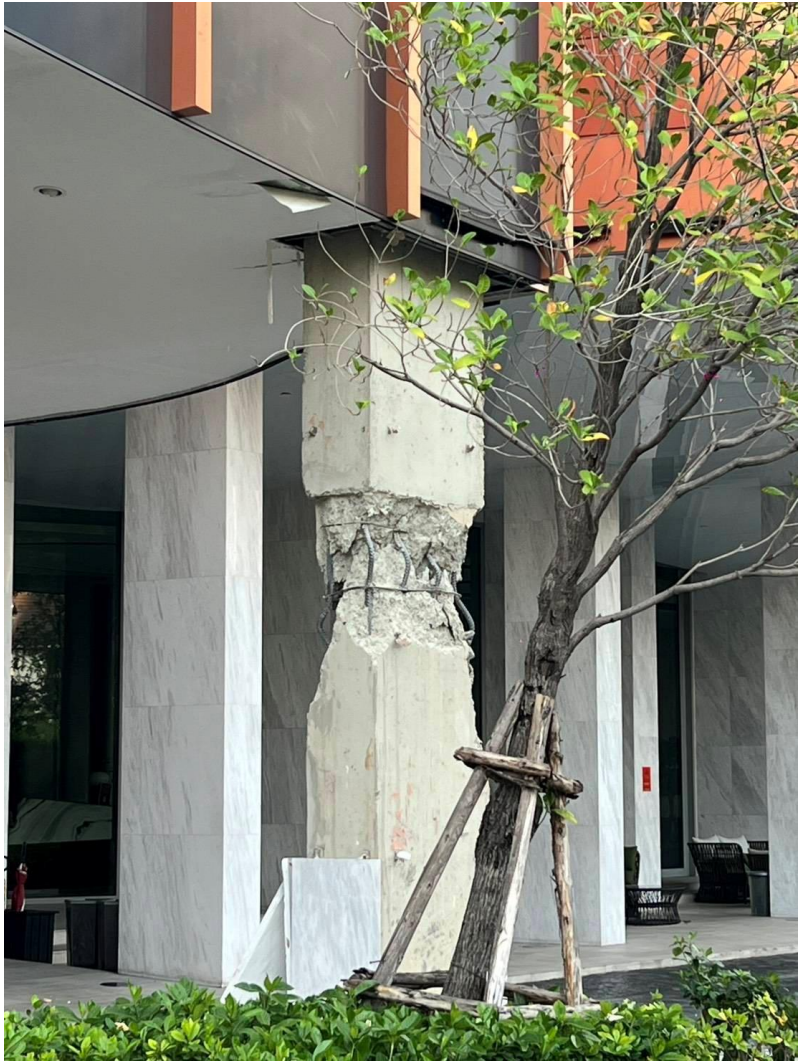
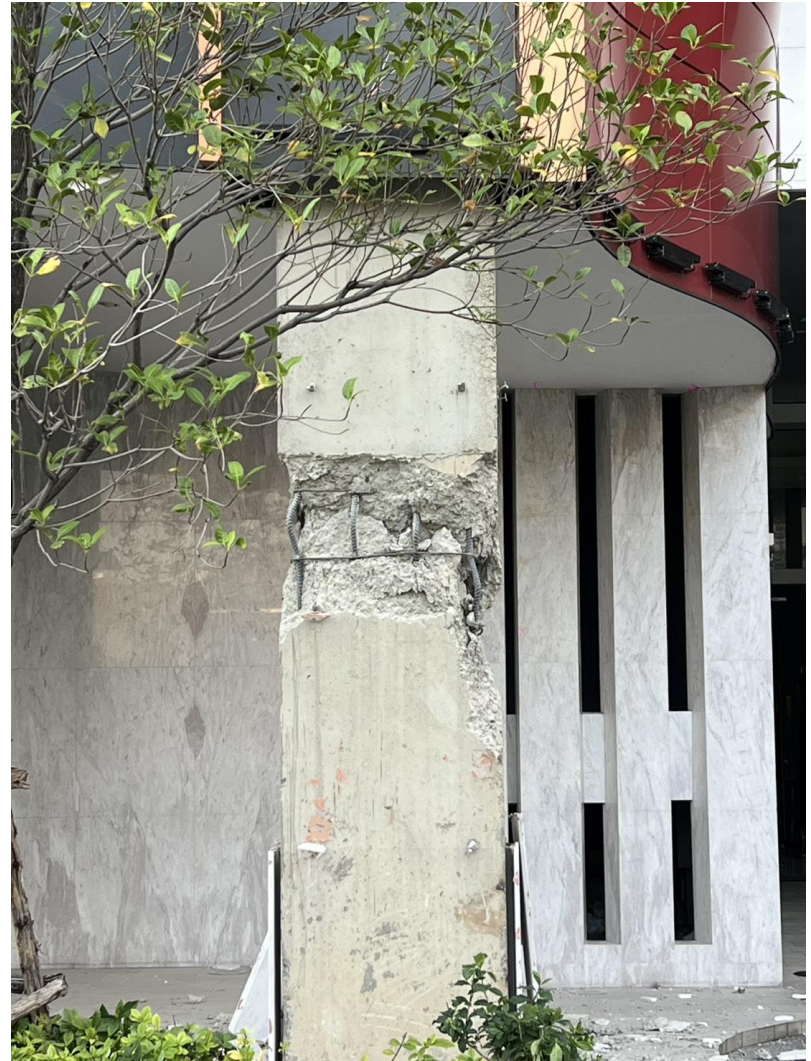
# Building 5

## 54 Storey Condominium – Bangkok
